## **Ministère des transports du Québec**

### **Projet de réaménagement de l'échangeur Dorval (Lot 1B)**

#### **Rapport de surveillance environnementale des travaux de 2009**

**Mars 2010**

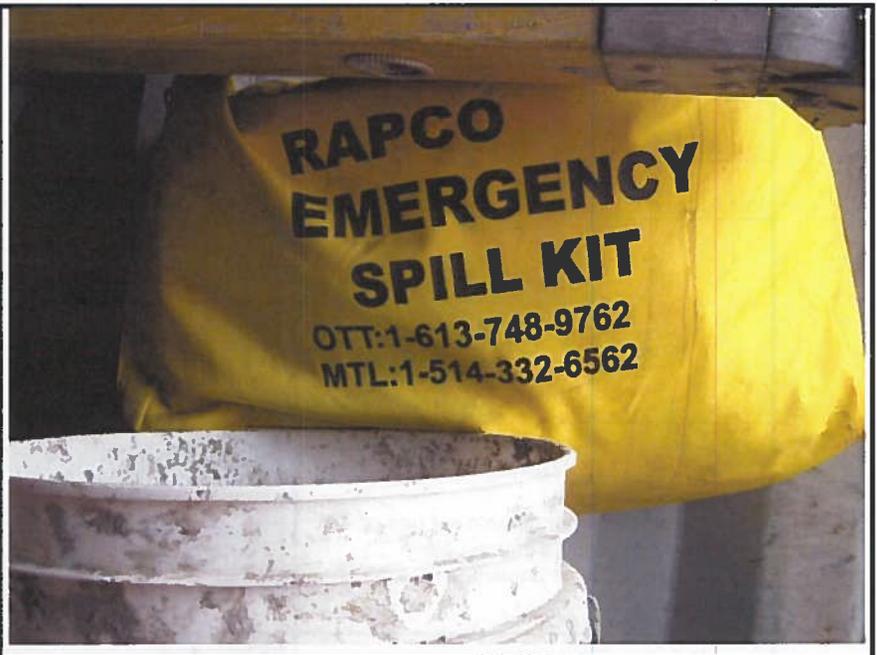
Déversement accidentel de contaminants

N° :	P1120054
Date :	15 octobre 2009
Localisation :	Conteneur, Site rue « Y »
Identification :	
Trousse d'urgence de récupération des produits pétroliers	
Remarques :	3 (J de Chantier, 2009-09-17) DA1 (Tableau de suivi)
Une trousse d'urgence de récupération des produits pétroliers a été placée en évidence dans un des deux conteneurs du site d'entreposage de la rue « Y ».

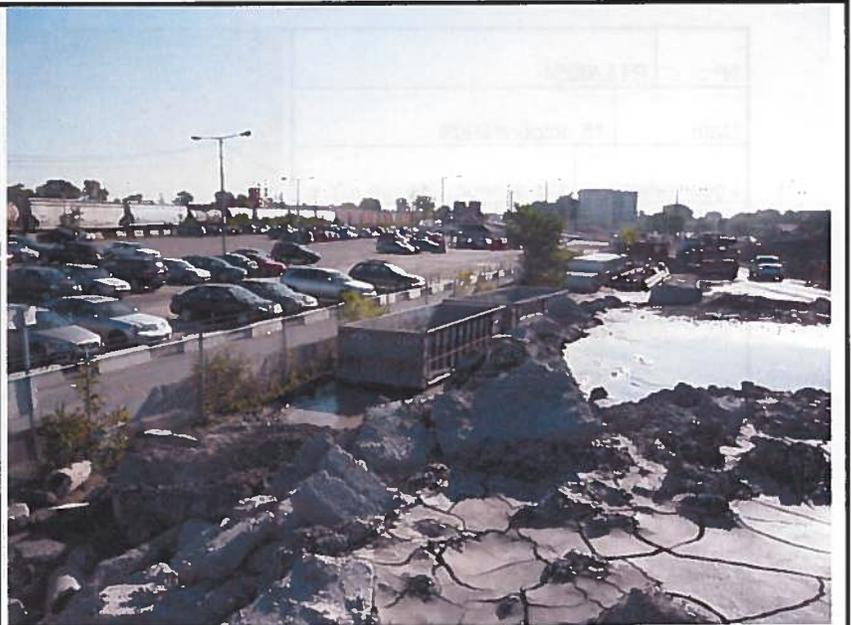
N° :	P1020671
Date :	10 septembre 2009
Localisation :	Site d'entreposage, rue « Y »
Identification :	Bassin de rétention d'eau.
Remarques :	1 (J de Chantier, 2009-09-10) E1 (Tableau de suivi)
Le bassin de sédimentation n'est pas étanche et le niveau d'eau est élevé (dépasse les 50% de capacité).

**Description :**  
Le bassin de rétention contenant les eaux pompées des caissons n'est pas étanche et le niveau d'eau est élevé (dépasse les 50% de capacité), ce qui entraîne des fuites d'eau vers les sols environnants.

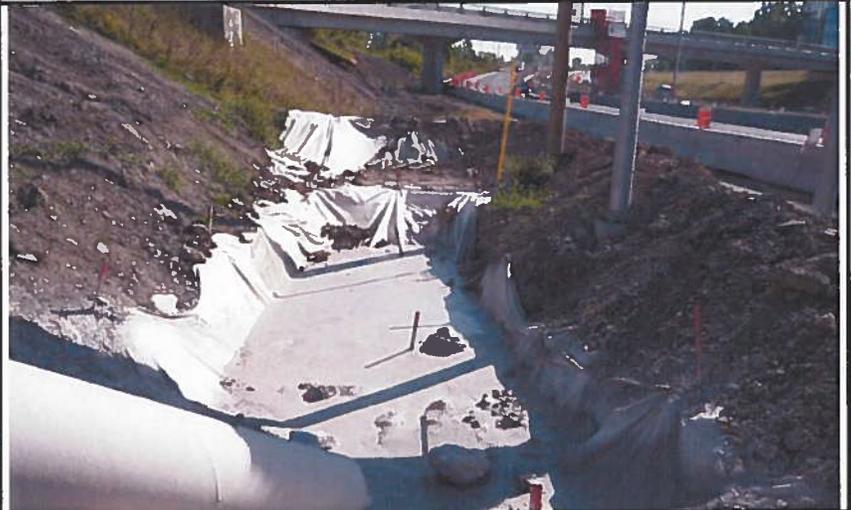
En second lieu, et lors de la même visite, le bassin de sédimentation situé aux sites P-13 et P-14 a également fait l'objet d'un avis à l'Entrepreneur, l'avis no 26, en raison de l'installation déficiente de la membrane géotextile, qui était décrochée à un endroit et entraînait des fuites d'eau dans le fossé adjacent. Suite à l'émission de cet avis, l'Entrepreneur a procédé à l'ajout de membranes géotextiles, ce qui empêchera toute fuite supplémentaire.

N° :	P1020679
Date :	10 septembre 2009
Localisation :	P-13 et P-14, Nord de l'A20
Identification :	Réservoir temporaire pour rétention d'eau.
Remarques :	2 (J de Chantier, 2009-09-10) E2 (Tableau de suivi)

Installation défective de la membrane géotextile du bassin de sédimentation des eaux usées.

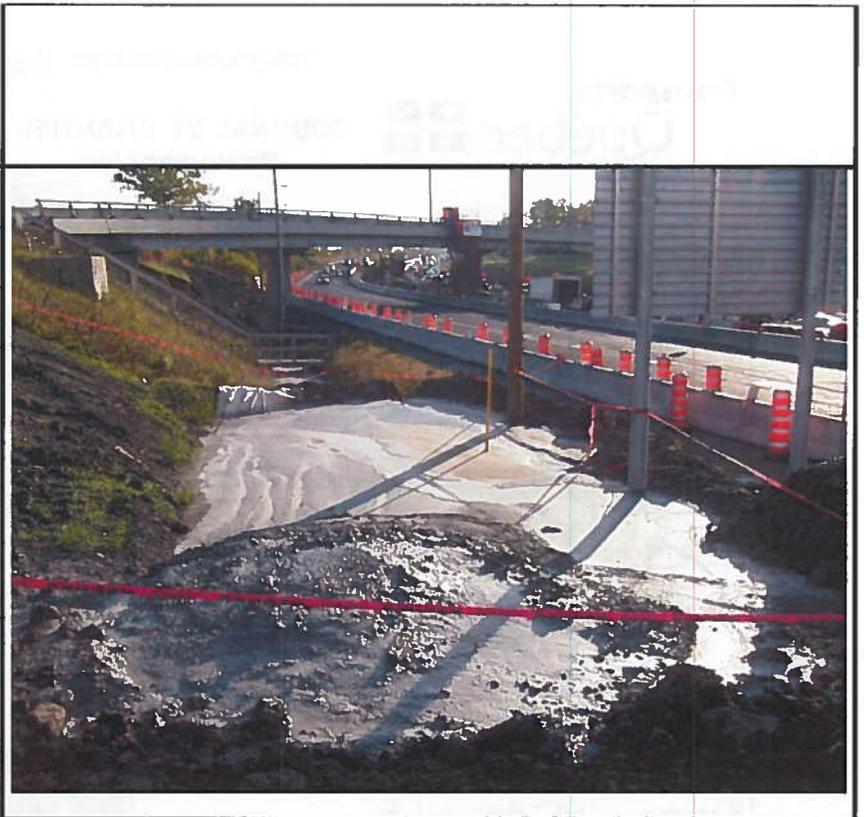
Remarques : 3 (J de Chantier, 2009-09-10)  
E3 (Tableau de suivi)

Le niveau élevé du bassin de sédimentation (plus de 50%) entraîne des fuites dans le fossé adjacent.

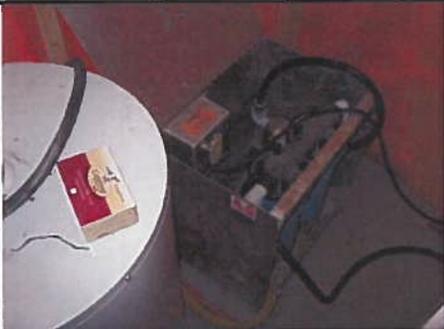
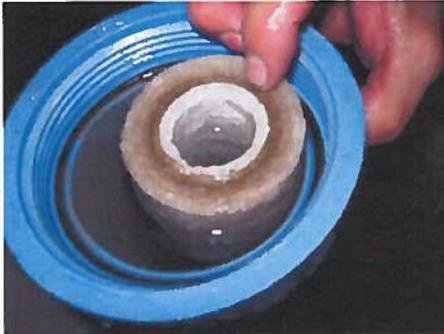
N° :	IMG 2359 (2009-08-05) et IMG 0524 (2009-08-13)

Date :	5 et 13 août 2009	
Localisation :	Ancien viaduc Bouchard

Identification :	Appareils pour traiter l'eau des douches de décontamination des travailleurs.	
Remarques :	E5 (Tableau de suivi) L'eau passe par l'appareil de purification et par des tamis de 2 et 5 microns.

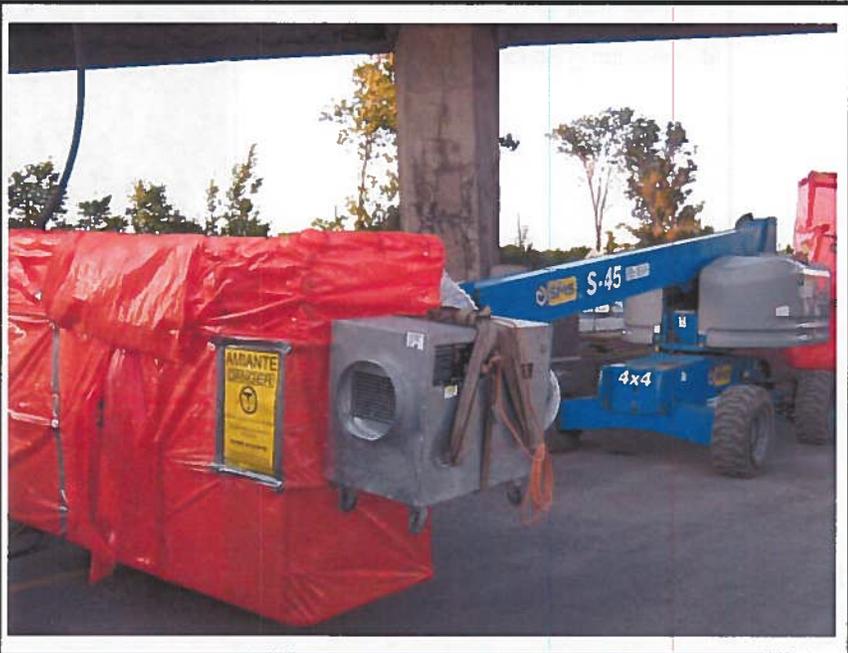
N° :	IMG 2357
Date :	05 août 2009
Localisation :	Ancien viaduc Bouchard
Identification :	Nacelle pour les travailleurs et manomètre.
Remarques :	PQ1 (Tableau de suivi)

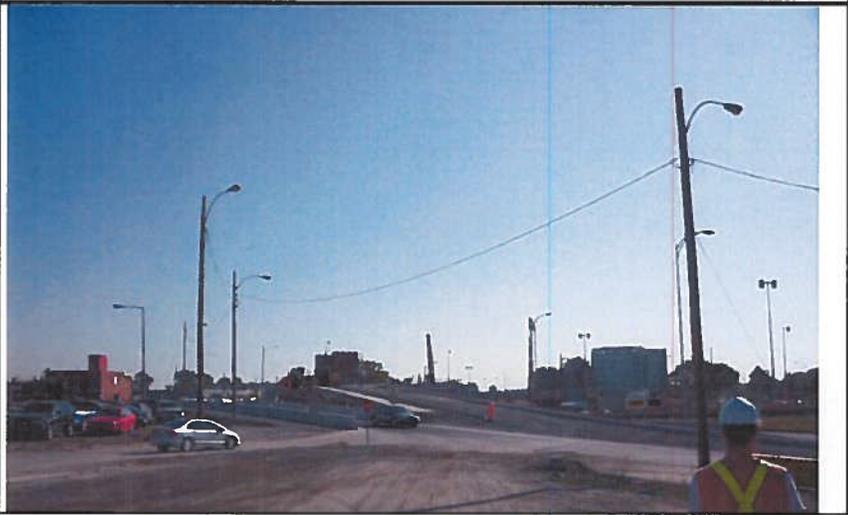
N° :	P1020676
Date :	10 septembre 2009
Localisation :	Site d'entreposage (rue Y)
Identification :	Route d'accès au site d'entreposage.
Remarques :	6 (J de Chantier, 2009-09-10) PQ2 (Tableau de suivi)

Arrosage de la route insuffisant : de la poussière est soulevée par les camions de l'entrepreneur.

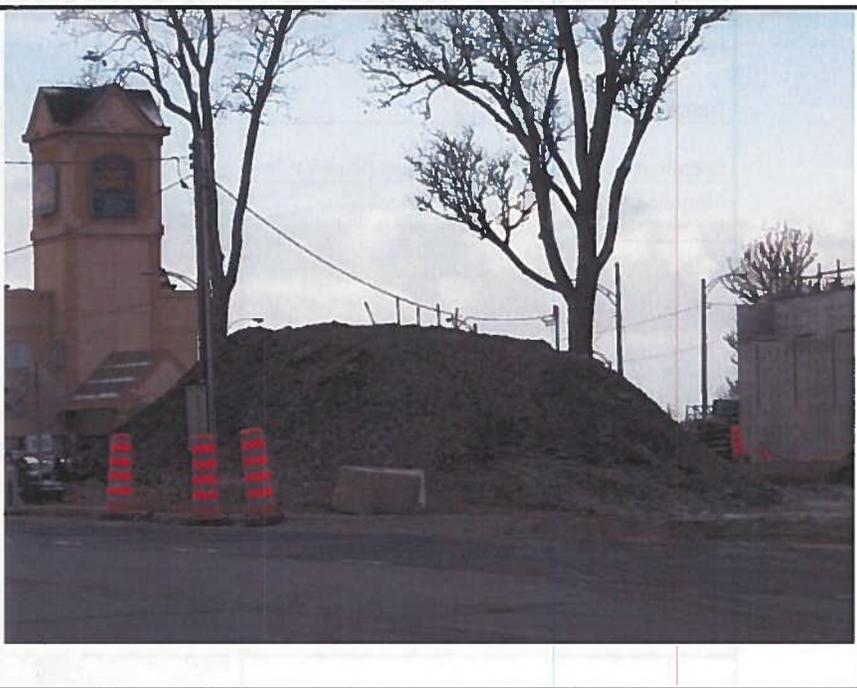
N° :	A013
Date :	1 <sup>er</sup> décembre 2009
Localisation :	Site P-9
Identification :	Sols excavés en provenance de la compagnie Budget.
Remarques :	3 (J de Chantier, 2009-11-17) S3 (Tableau de suivi)
<p>Les résultats de la caractérisation de ces sols ne sont pas encore connus et ces derniers ne peuvent donc pas être utilisés comme matériel de remblai.</p>

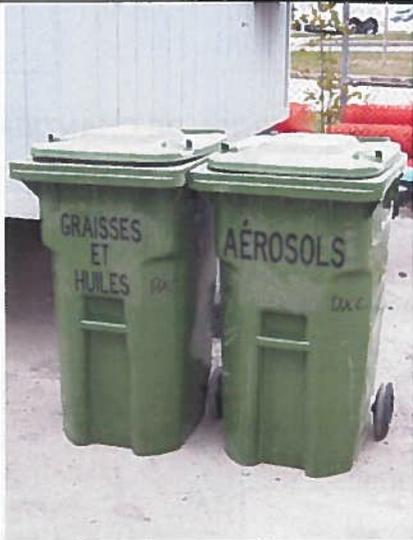
N° : P1120052 et IMG 1212	
Date : 20 octobre 2009	
Localisation : Site d'entreposage (Rue Y)	
Identification : Déchets jonchant le sol  Remarques : 7 (J de Chantier, 2009-10-20) D1 - D3 (Tableau de suivi)  Déchets qui ont été amassés la journée même par l'entrepreneur.	
N° : P1120 061 / P1120 065	
Date : 20 octobre 2009	
Localisation : P-13 et P-14, sud de l'A20	N° : P1120 051
Identification : Poubelles à résidus solides  Remarques : 5 (J de Chantier, 2009-10-20) D1 (Tableau de suivi)  Poubelles disposées par l'Entrepreneur à divers sites du chantier.

Date :	20 octobre 2009

Localisation :	Site d'entreposage, rue « Y »	
Identification :	Poubelles pour déchets dangereux.	
Remarques :	6 (J de Chantier, 2009-10-20) D2 (Tableau de suivi)	
Poubelles installées sur le site d'entreposage de la rue « Y » à la demande de la Surveillante.		
Photographies prises par		<u>Véronique Armstrong</u>

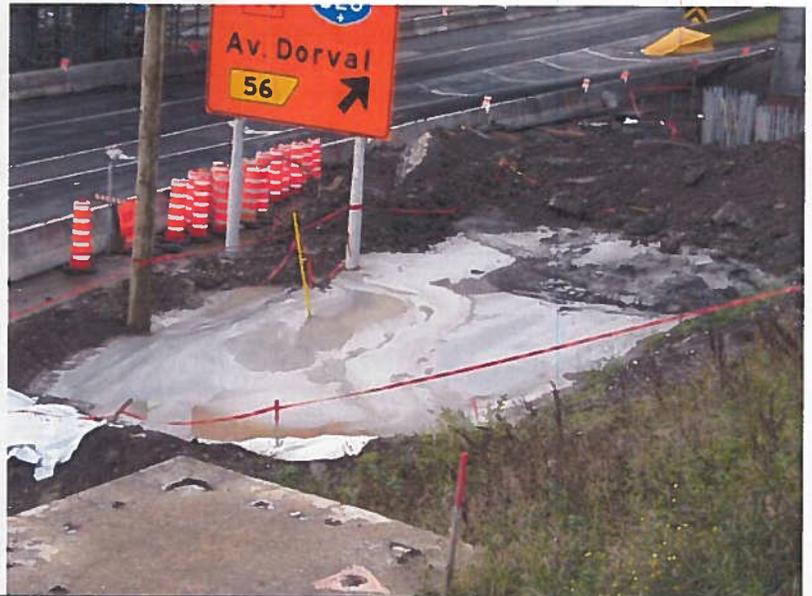
N° :	P1120007
Date :	6 octobre 2009
Localisation :	P-13 et P-14, nord de l'A20
Identification :	Bassin de sédimentation
Remarques :	3 (J de Chantier, 2009-10-06) P1 (Tableau de suivi)
<p>Le bassin de rétention étant surélevé par rapport à la voie rapide, il représente des risques de fuite sur la chaussée et doit être renforci ou vidé.</p>

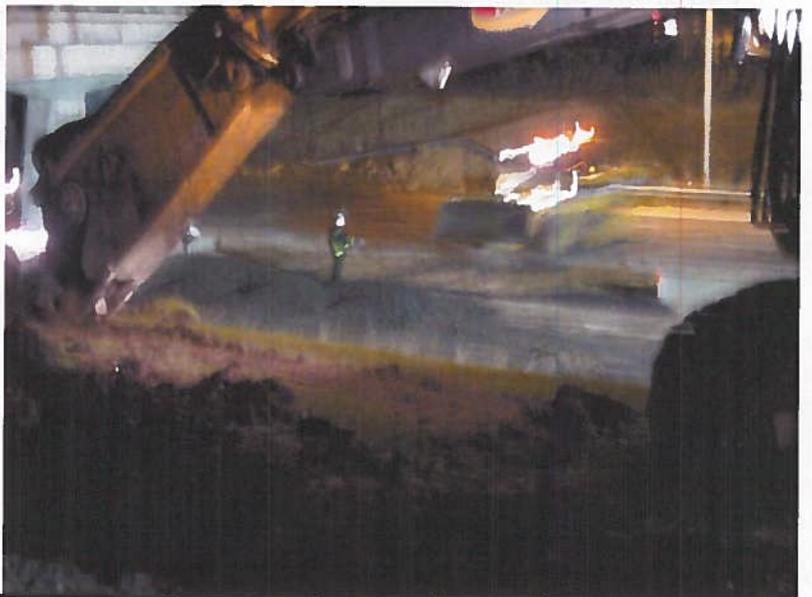
N° :	P1120037
Date :	6 novembre 2009
Localisation :	P-13 et P-14
Identification :	Démolition de l'ancien pont Bouchard
Remarques :	2 (J de Chantier, 2009-11-06) P2 (Tableau de suivi)
<p>Un coussin granulaire a été épandu sur la chaussée avant le début des travaux afin d'éviter que la voie rapide ne soit endommagée.</p>
