- **Ministère des Transports  
du Québec (MTQ)**

**Projet de réaménagement de l'échangeur  
Dorval  
Lot 2A**

**Rapport de surveillance environnementale des travaux**

2011-12-23

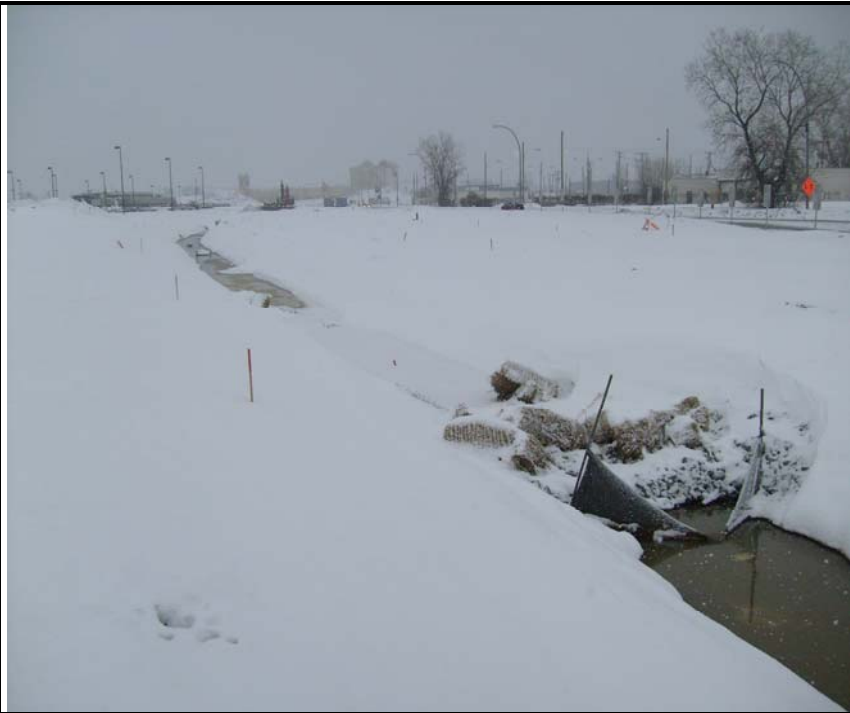
N° :	007
Date :	15 octobre 2009
Localisation :	Fossé Smith, Avenue Cardinale
Identification :	Mesures d'atténuation
Remarques :	1 et 2 (J de Chantier, 2010-01-13)  Les barrages en balles de pailles mis en place par l'entrepreneur dans le Fossé Smith ont été déplacés et ne sont plus efficaces. Nos recommandons que les services d'un consultant spécialisé dans le domaine soient retenus afin que les solutions adéquates soient mises en place, tant au niveau des mesures à prendre dans l'immédiat que lors de la fonte des neiges et du dégel du sol.

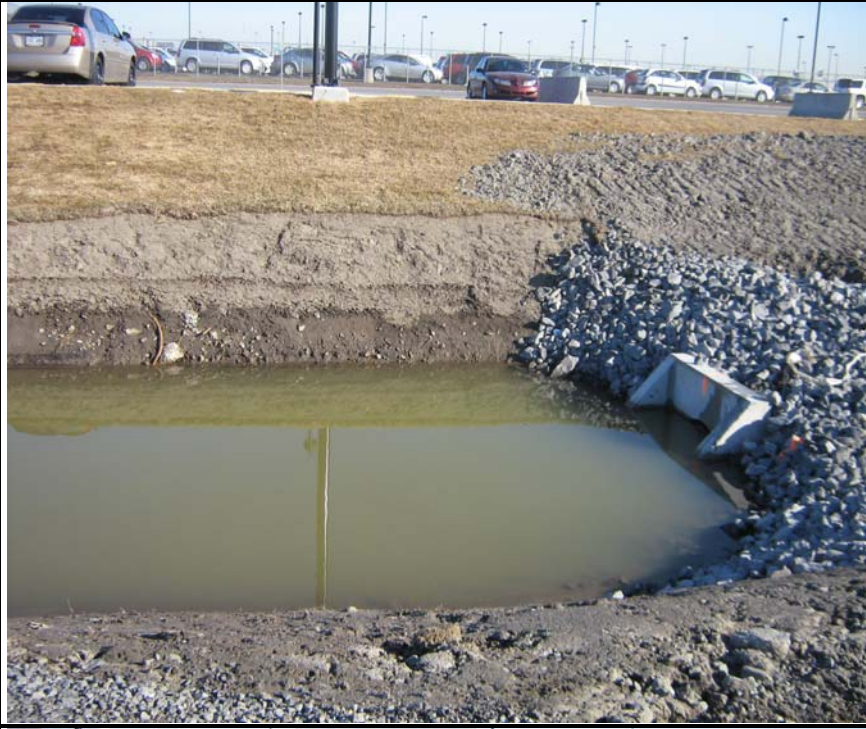
N° :	P1120 002
Date :	16 mars 2010
Localisation :	Fossé Smith, Avenue Cardinal
Identification :	Niveau de l'eau du fossé Smith.

Remarques :	1 (J de Chantier, 2010-03-16)
<p>Les barrières de rétention mises en place dans le fossé Smith par l'entrepreneur sont à l'origine d'une augmentation du niveau de l'eau. Nous recommandons que ces photographies, de même que celles prises lors du 16 janvier 2010, soient transmises au Ministère du Développement Durable, de l'Environnement et des Parcs (MMDEP) afin de valider que le tout est conforme à leurs attentes et de s'assurer de la validité des mesures qui doivent être mises en place au cours du printemps.</p>

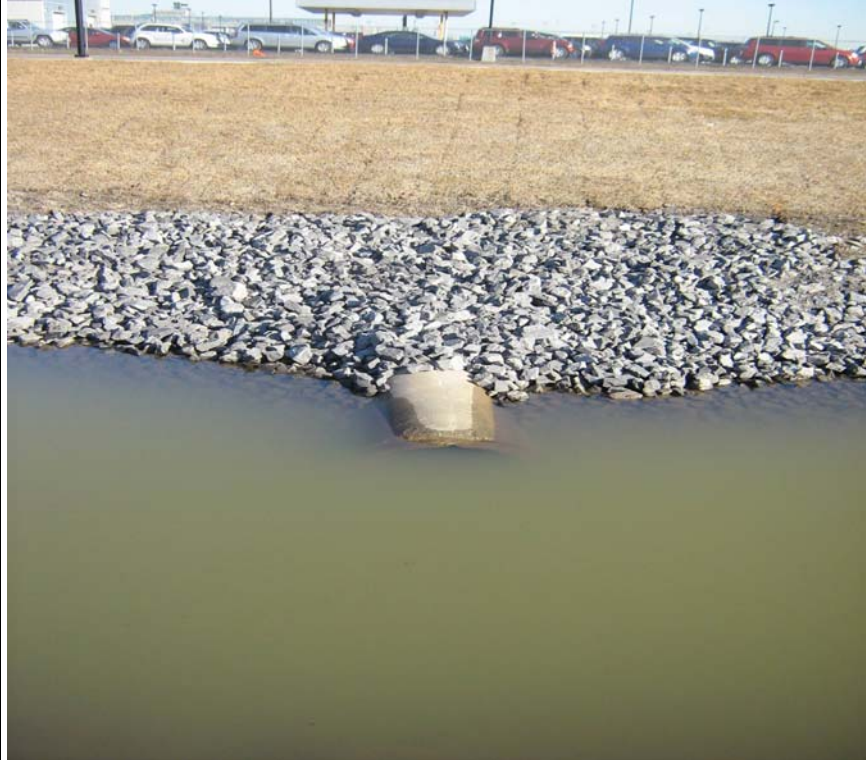
N° :	P1120 004
Date :	16 mars 2010
Localisation :	Fossé Smith, Avenue Cardinal
Identification :	Niveau de l'eau du fossé Smith.

Remarques :	Idem (1, J de Chantier, 2010-03-16)
-------------	-------------------------------------

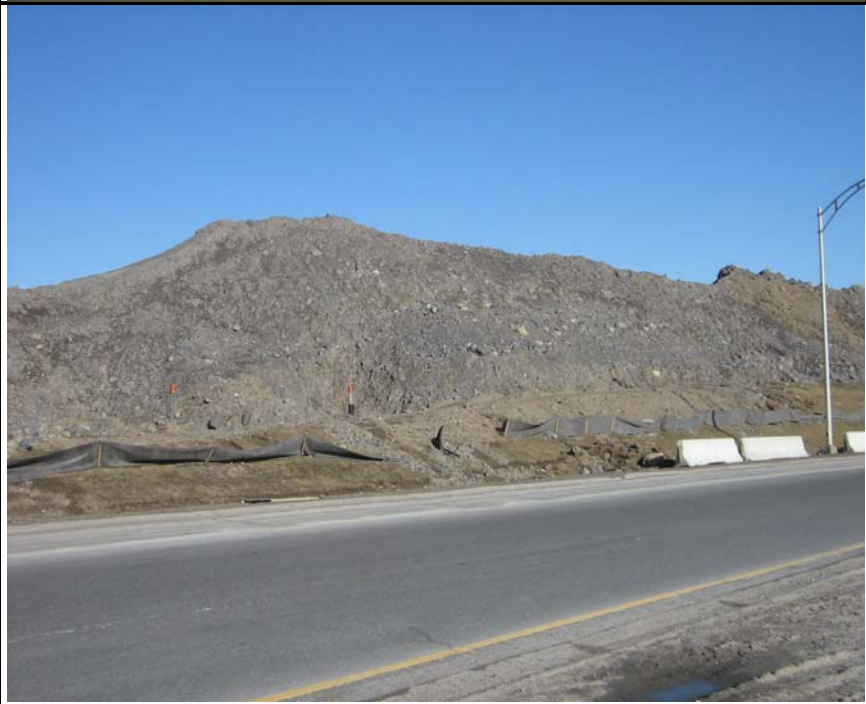
N° :	P1120 017
Date :	16 mars 2010
Localisation :	Chemin de la Côte-de-Liesse
Identification :	Barrière de rétention

Remarques :	4 (J de Chantier, 2010-03-16)
<p>La barrière de rétention est décrochée à plusieurs endroits.</p>

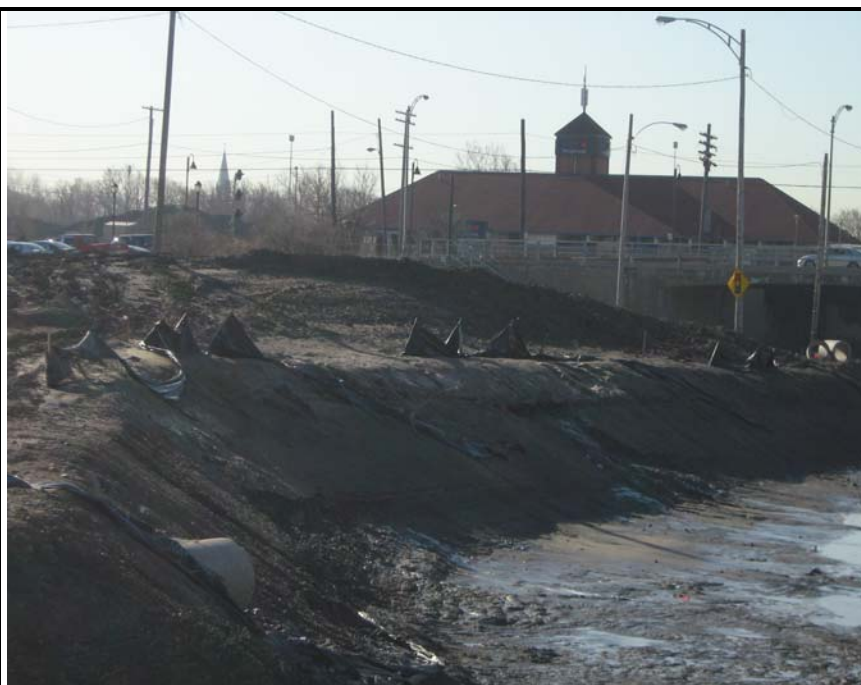
N° :	P1120 021
Date :	16 mars 2010
Localisation :	Bassin de rétention
Identification :	Mesures d'atténuation
Remarques :	2 (J de Chantier, 2010-03-16)  Les barrières de rétention mises en place autour du bassin se sont pour la plupart effondrées et doivent être remises en place.

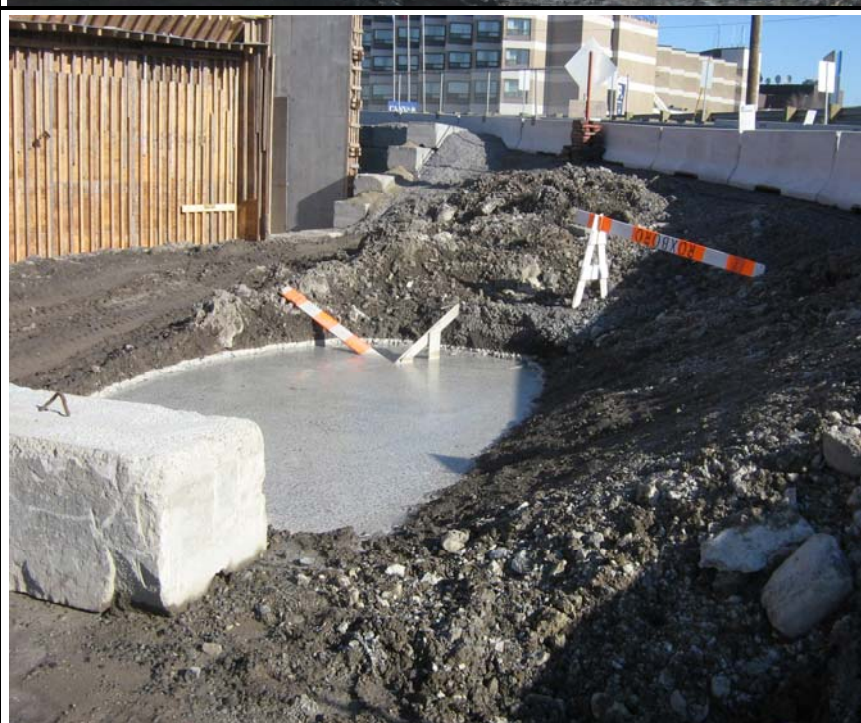
N° :	P1120 024
Date :	16 mars 2010
Localisation :	Aire d'entreposage no 2
Identification :	Bassin de sédimentation temporaire
Remarques :	3 (J de Chantier, 2010-03-16)  « Lorsque la bassin de sédimentation est rempli à 50%, il doit être nettoyé. »(CCDG 2009, Art. 10.4.3.2.3, alinéa 2)

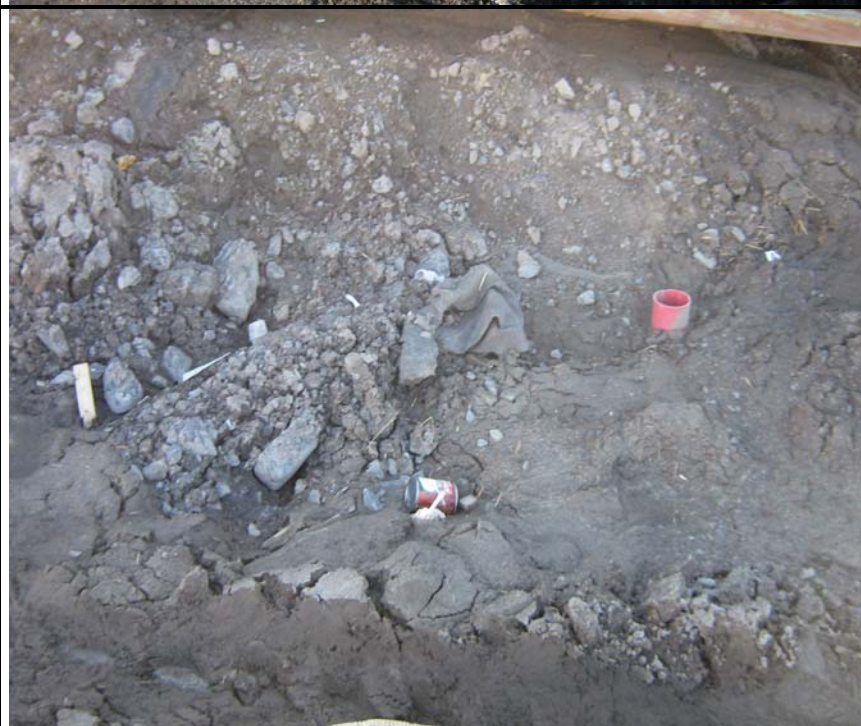
N° :	P1120 026
Date :	16 mars 2010
Localisation :	Aire d'entreposage no 2
Identification :	Déchets de nourritures abandonnés sur le site
Remarques :	5 (J de Chantier, 2010-03-16) Aucune trace de nourriture ne doit être abandonnée sur les lieux en vertu du péril aviaire (Devis 101, Art. 27)

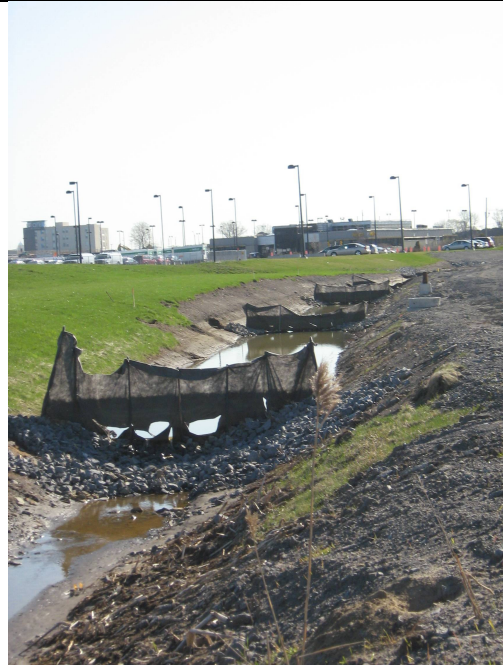
Le géotextile des barrières mises en place dans le fossé Smith a été remplacé par de nouveaux, ce qui permet à l'eau de s'écouler plus librement et de diminuer le niveau de celle-ci. Nous recommandons que ces photos soient transmises au MDDEP afin de valider que le tout est conforme à leurs attentes et de s'assurer de la validité des mesures qui doivent être mises en place au cours du printemps (revégétalisation, travaux à venir, etc.).

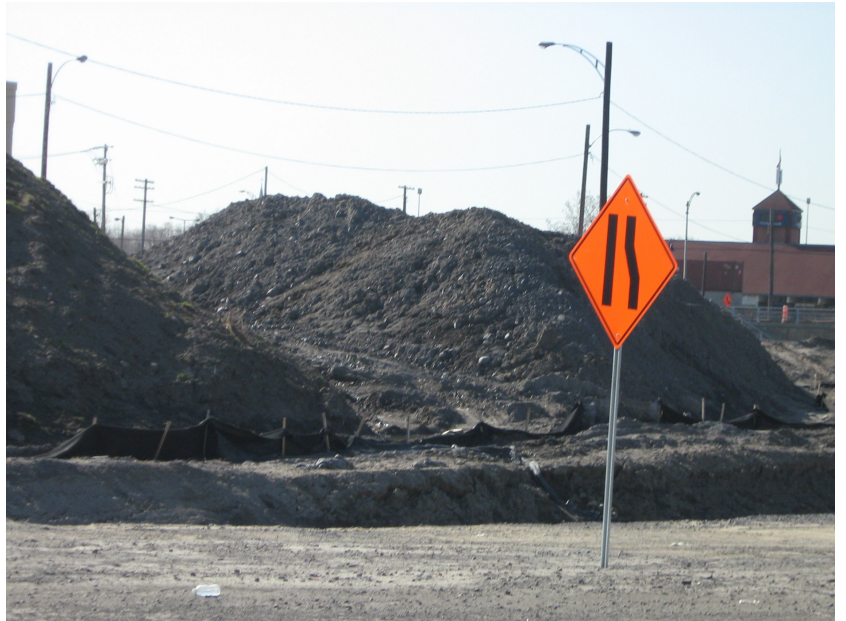
N° :	P1120 034
Date :	13 avril 2010
Localisation :	Aire d'entreposage n° 1
Identification :	Barrières à sédiments, bassin de rétention.

Les barrières de rétention en bordure du bassin de rétention sont décrochées à plusieurs endroits et doivent être remises en place pour diminuer l'apport en MES.

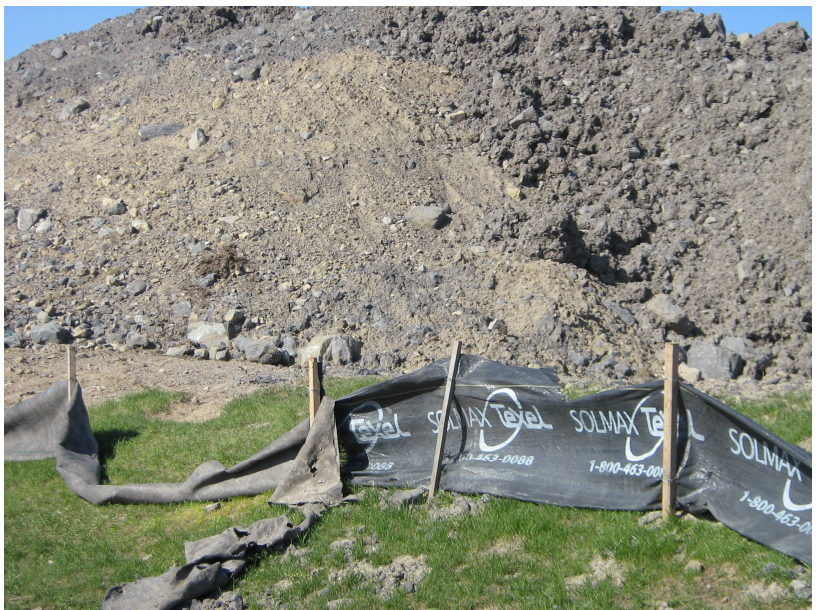
N° :	P1120 037
Date :	13 avril 2010
Localisation :	Aire d'entreposage n° 2, en bordure de l'avenue Côte-de-Liesse
Identification :	Barrières à sédiments.

Les barrières de rétention en bordure de l'avenue Côte-de-Liesse sont décrochées à plusieurs endroits et doivent être remises en place pour éviter que des débris n'atteignent la chaussée.

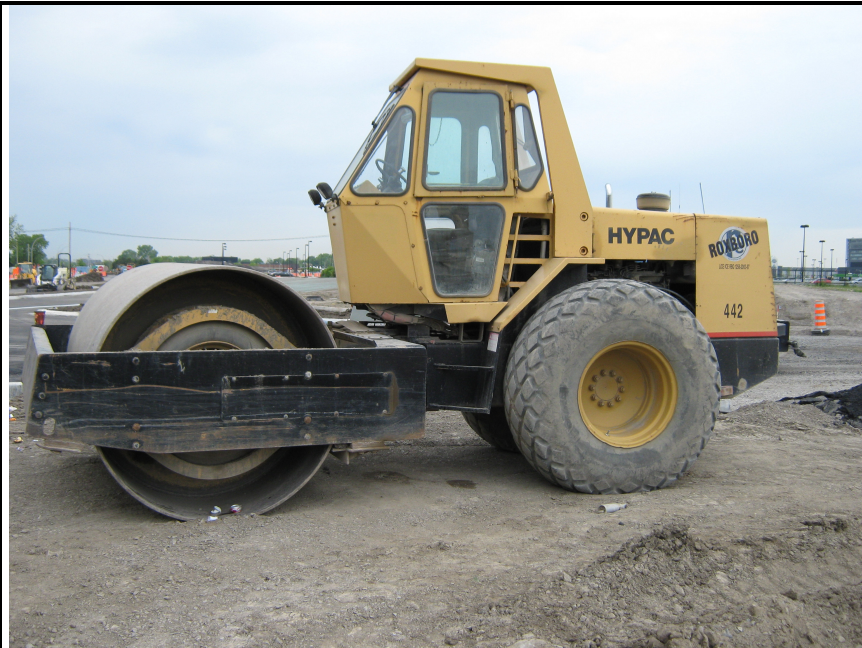
N° :	P1120 027
Date :	22 mai 2010
Localisation :	Aire d'entreposage no 1, en bordure de l'Avenue Cardinal
Identification :	Rouleau-compresseur (fuites d'huile)

Quelques fuites issues de la machinerie ont été aperçues lors de la visite.  
Il a été demandé à l'entrepreneur, lors de la réunion de chantier du 25 mai, d'amasser les sols souillés et de les isoler tous au même endroit, dans un contenant hermétique (tel un conteneur) qui, une fois qu'il sera suffisamment rempli, sera acheminé à un site autorisé. Un journal de suivi doit être tenu indiquant les jours lors desquels des sols auront été ajoutés à ce contenant, leur provenance (no de l'appareil), le type de contaminant et la quantité approximative.

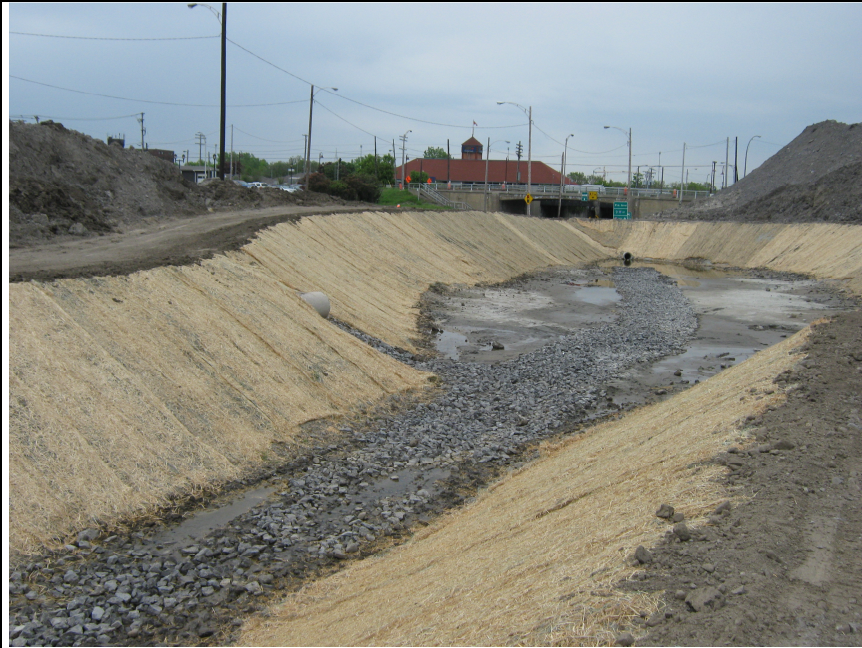
N° :	P1120 017
Date :	22 mai 2010
Localisation :	Aire d'entreposage, no 2.
Identification :	Bassin de rétention

Ensemencement H3 sur paillis avec Forti-Guard complété pour le bassin de rétention.

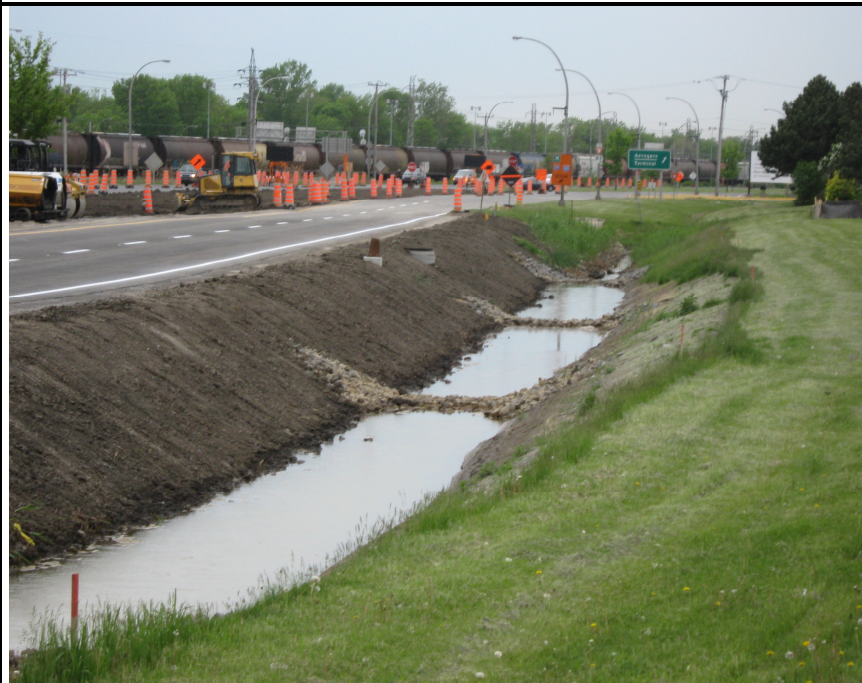
N° :	P1120 002
Date :	22 mai 2010
Localisation :	Fossé Smith, nord de l'avenue Cardinal
Identification :	Terre végétale en prévision de l'ensemencement

En date du 28 mai 2010, l'ensemencement du fossé Smith n'avait toujours pas débuté.

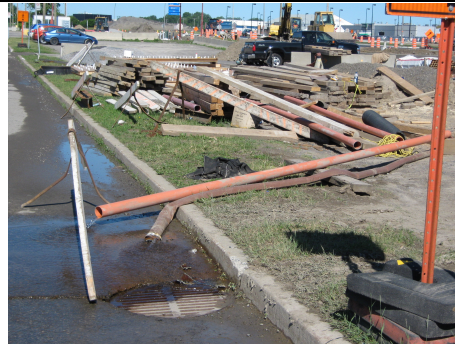
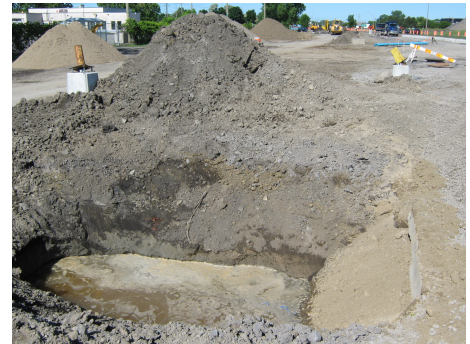
N° :	P1120 008 et 010
Date :	8 juin 2010
Localisation :	Sud de l'Avenue Cardinal
Identification :	Rejet d'eaux de tranchée à l'égout et eau accumulée dans les puits d'accès H-Q.

Remarques :	2 (Journ. de Chant 2010-06-08)
<p>Selon l'entente prise entre l'Entrepreneur et la Ville de Montréal, les eaux rejetées dans le réseau pluvial doivent, si elles sont brouillées (MES), être rejetées sur une surface gazonnée avant de parvenir au puisard. La responsable de la surveillance environnementale mentionne que c'est le cas de l'eau accumulée dans les puits d'accès H-Q (photo no 2) qui devra être filtrée avant d'être rejetée.</p>

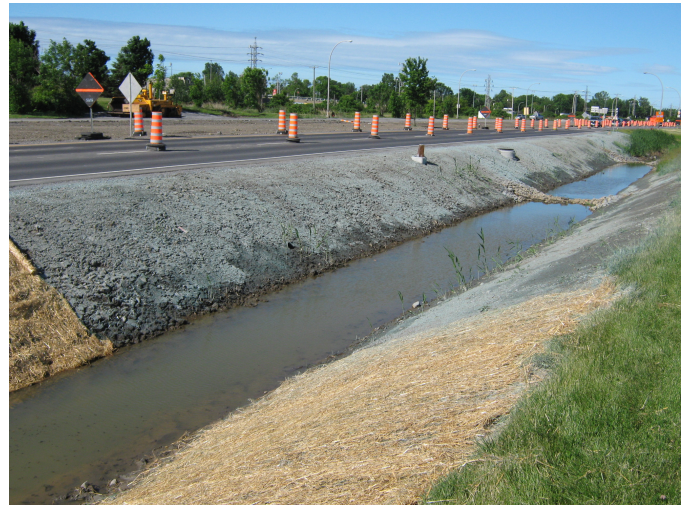
N° :	P1120 017
Date :	8 juin 2010
Localisation :	Fossé Smith, nord de l'avenue Cardinal
Identification :	Ensemencement des parois du fossé.

Remarques :	3 (Journ de Chant 2010-06-08)
<p>L'ensemencement du fossé Smith a débuté lundi le 7 juin en après-midi (4/5 de la surface) et il était prévu qu'il se termine le mardi 8 juin en après-midi.</p>

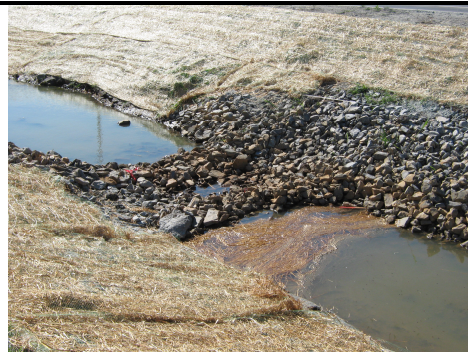
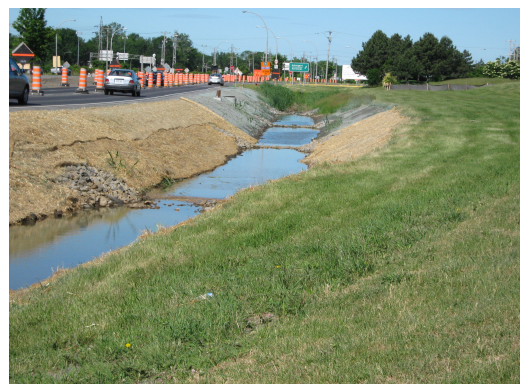
N° :	P1120 002
Date :	8 juin 2010
Localisation :	Fossé Smith, nord de l'avenue Cardinal
Identification :	Barrières en pierres nettes toujours présentes dans le fossé.

Remarques :	4 (Journ de Chant 2010-06-08)
<p>Un suivi est actuellement en cours auprès du MDDEP afin de déterminer ce qui devra être fait des barrières en pierres nettes dans le fossé Smith. Selon Astrid Delmotte, technicienne du MDDEP, cette décision repose sur la vocation ultime du fossé Smith (existera-t-il encore dans 3 à 5 ans?). Afin de clarifier ce point, un courriel a été envoyé à monsieur Claude Vézina, de Cima +, concepteur du projet. En attente d'une réponse.</p>

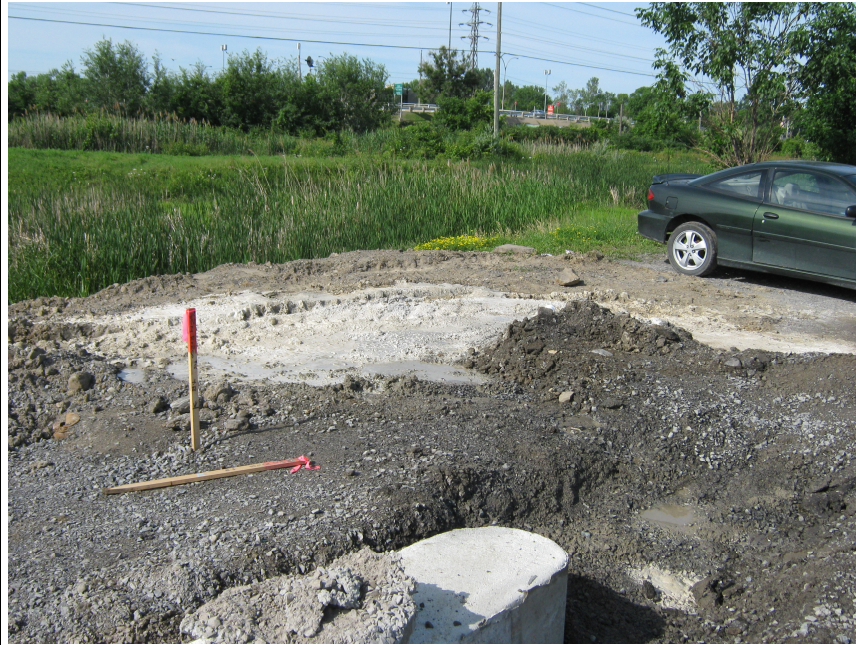
N° :	P1120 001
Date :	2010-06-22
Localisation :	Sud de l'avenue Cardinal
Identification :	Résidus de béton issu du lavage des bétonnières.
Remarques :	Il a été demandé à l'Entrepreneur de prévoir une aire de lavage et de ramasser les résidus de béton pour les entreposer dans une aire prévue à cette fin.

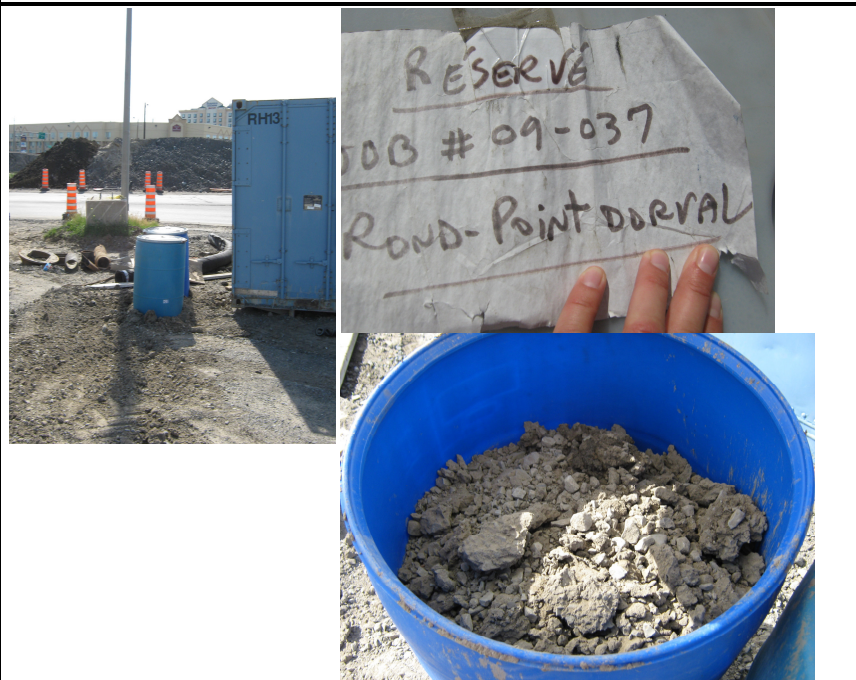
N° :	P1120 005, 007 & 008
Date :	2010-06-22
Localisation :	Aire d'entreposage no 2
Identification :	Barils réservés pour l'entreposage des sols souillés par la fuite d'huile.
Remarques :	Lors de la visite du 22 juin, les sols venaient tout juste d'être disposés dans les barils (et ce, suite à un courriel envoyé la semaine précédente à l'effet que ces barils étaient vides alors qu'ils auraient dû contenir des sols).

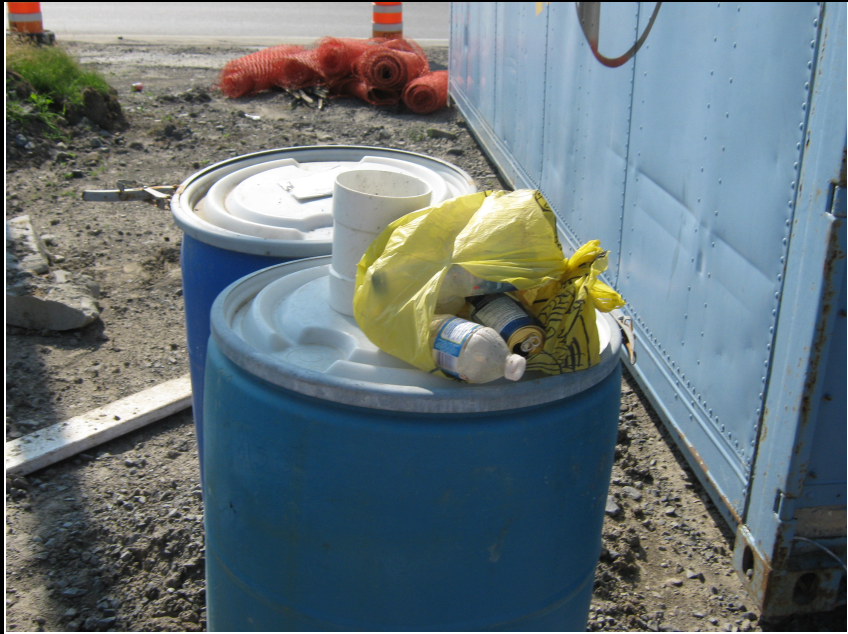
N° :	P1120 006
Date :	06 juillet 2010
Localisation :	Aire d'entreposage no 2
Identification :	Déchets de nourriture abandonnés sur le site.
Remarques :	En vertu de l'article 27 du Devis 101 (péril aviaire), aucune trace de nourriture ne doit être ne doit se retrouver sur le site.

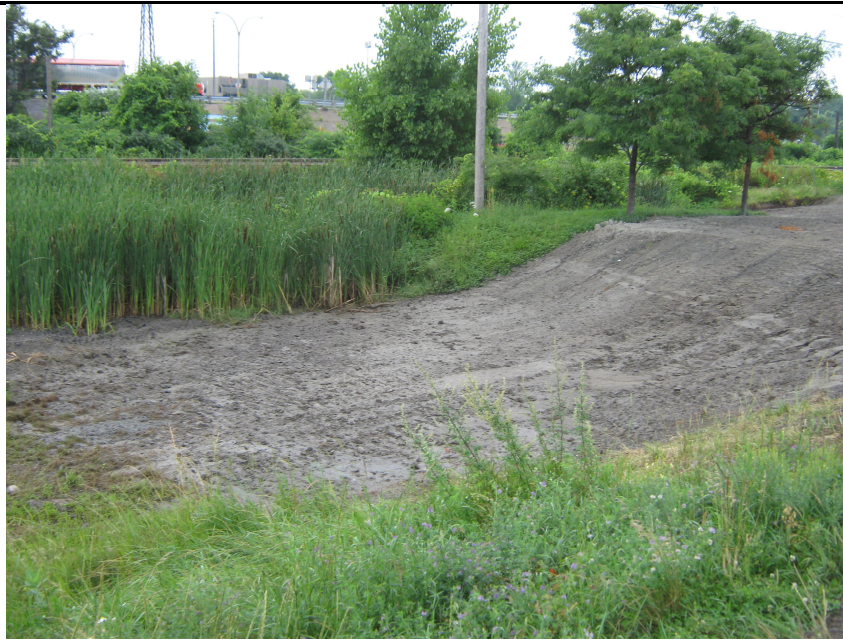
N° :	P1120 002
Date :	13 juillet 2010
Localisation :	Sud de l'Avenue Cardinal
Identification :	Terrains remblayé suite aux excavations
Remarques :	L'ensemencement prévu avec Lavigne n'a toujours pas eu lieu.

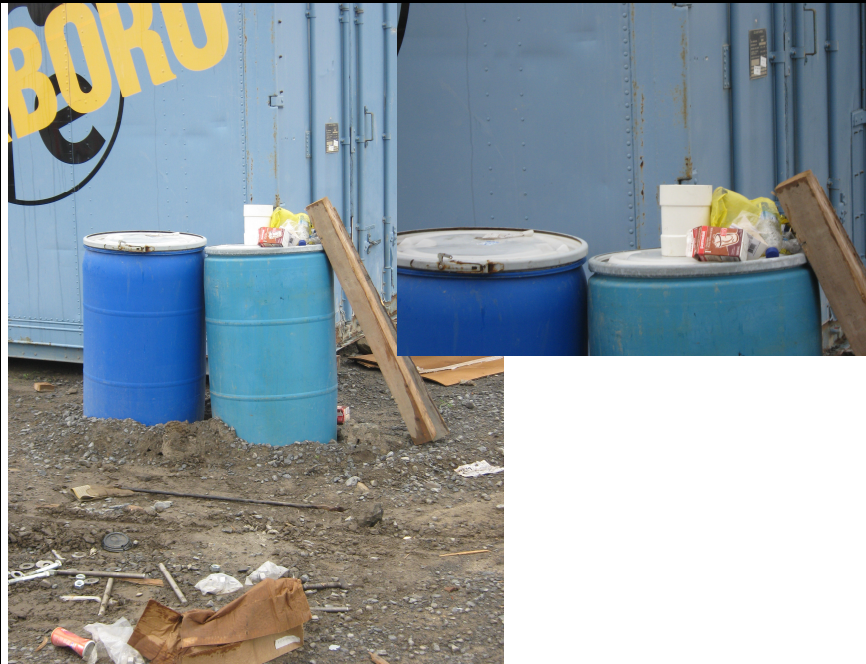
N° :	P1120 016 et 017
Date :	13 juillet 2010
Localisation :	Aire d'entreposage no 2, près des roulottes
Identification :	Déchets de nourriture
Remarques :	Déchets assimilés à de la nourriture interdits selon l'article 27 du Devis 101 relativement au Péril aviaire.

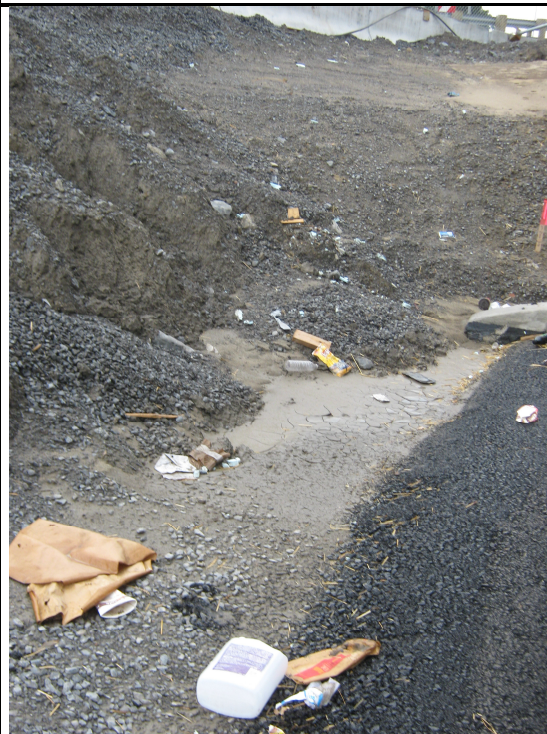
N° :	P1120 024
Date :	13 juillet 2010
Localisation :	Entre P3-P4 et Roméo-Vachon
Identification :	Déchets de nourriture
Remarques :	Déchets assimilés à de la nourriture interdits selon l'article 27 du Devis 101 relativement au Péril aviaire.
