Ministère des transports du Québec

Projet de réaménagement de l'échangeur Dorval (Lot 2A)

Rapport de surveillance environnementale des travaux de 2009

Mars 2010

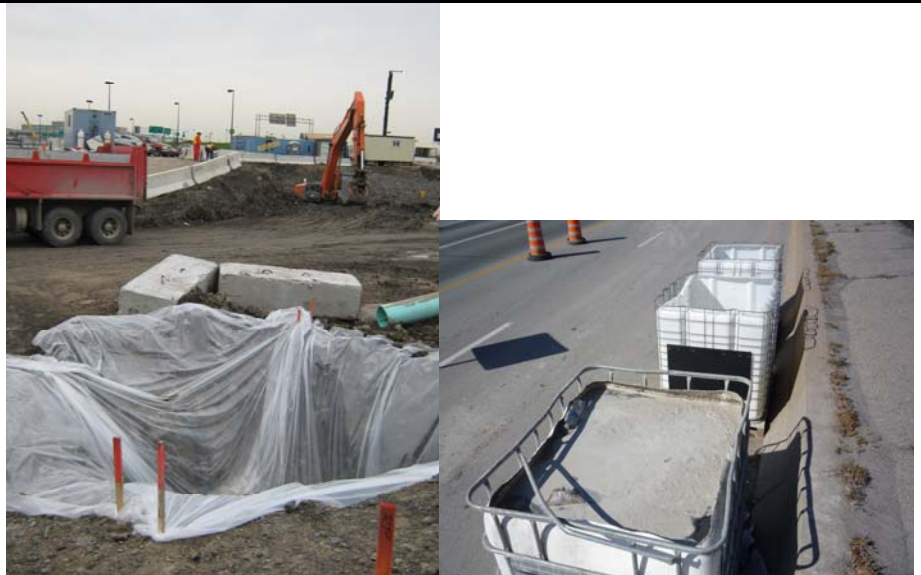
N° :	P1120 095
Date :	2009-10-27
Localisation :	Aire d'entreposage no 2
Identification :	Remarque 3 (Jchant2009-11-03) E1 (Tableau de suivi)
Bassin de rétention construit creusé dans le sol.	
Remarques :	
Il a été proposé à l'entrepreneur d'utiliser des boîtes de plastiques similaires à ceux montrés sur la seconde photo.

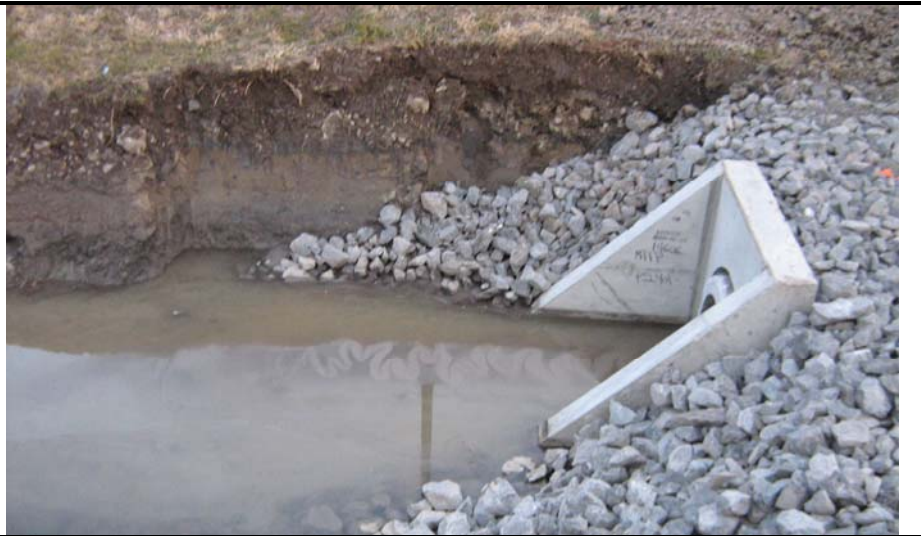
N° :	A 001
Date :	
Localisation :	
Identification :	Eau brouillée en provenance d'ADM
Remarques :

Après vérification, ces eaux proviennent de travaux qui ont lieu sur le territoire d'ADM. La représentante d'ADM est prévenue et les rejets cessent.

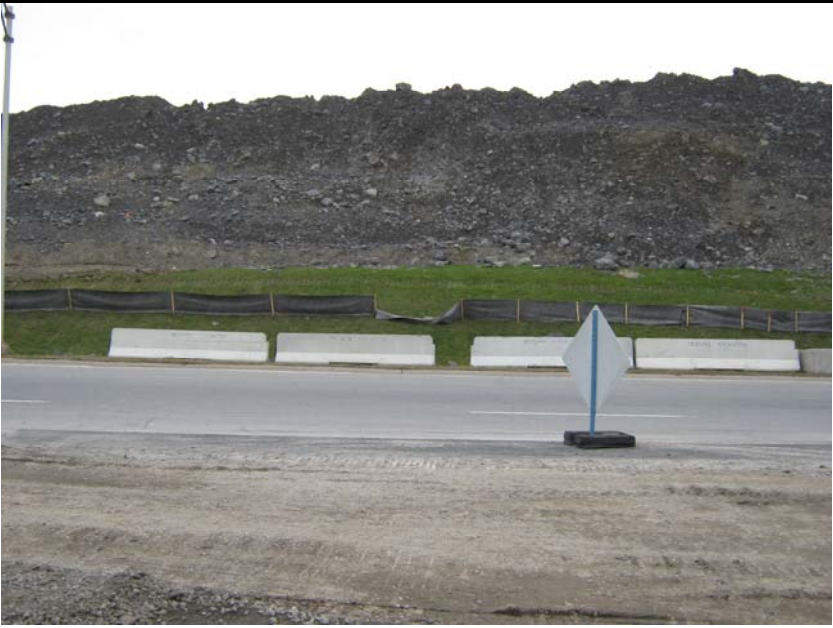
N° :	P1120 115

Date :	2009-10-27	
Localisation :	Avenue McMillan, entre les 2 aires d'entreposage	
Identification :	Barrière de protection détachée pour empêcher les débris d'atteindre la chaussée.	
Remarques :	Remarque5 (JdeC 2009-10-27) P1 (Tableau de suivi) L'entrepreneur a réparé la barrière le jour même.	
N° :	002

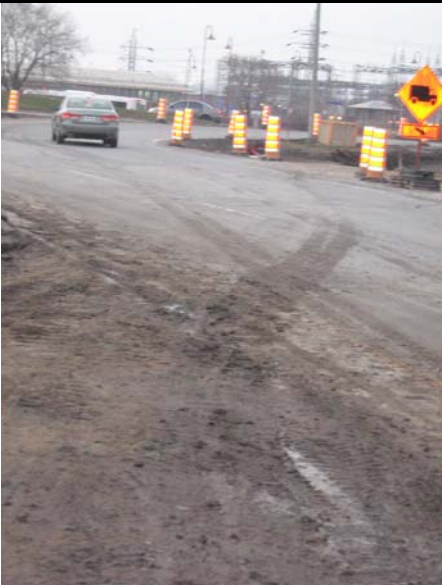
Date :	2009-11-24	
Localisation :	Sortie McMillan vers Avenue Cardinal	
Identification :	Remarque 4(JdeC, 2009-11-24) P2 (Tableau suivi) Chaussée salie par les allers-et-venues des camions de l'Entrepreneur.	
Remarques :	L'Entrepreneur a fait nettoyer les lieux le jour même.

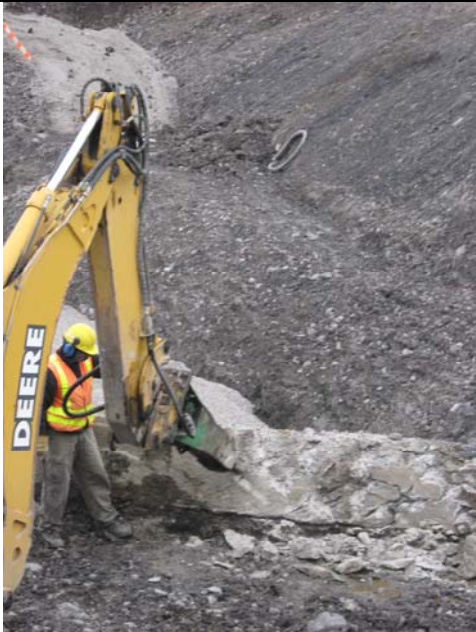
<p>N° : P10200 34</p> <p>Date : 2009-10-15</p> <p>Localisation : Aire d'entreposage no 2</p> <p>Remarque 2 (JdeC, 2009-10-15)</p> <p>Identification : C1 (Tableau de suivi)</p> <p>Des activités impliquant l'utilisation d'un marteau hydraulique ont lieu sur l'aire d'entreposage no 2 en face de l'hôtel Windham. Il est mentionné à l'entrepreneur qu'il doit prendre les mesures nécessaires afin de s'assurer du respect des exigences du devis.</p>

<p>Remarques :</p> <p>Des mesures du bruit en chantier sont prises lors des 11 et 12 novembre par SNC-Lavalin Environnement et indiquent que les exigences du Devis sont respectées.</p>		
<p>N° : P1120 067</p> <p>Date : 2009-10-20</p> <p>Localisation : Aire d'entreposage 2, en face de l'hôtel Windham</p> <p>Remarque 2 (JdeC, 2009-10-20)</p> <p>Identification : C2 (Tableau de suivi)</p> <p>Du battage de pieux a lieu sur l'aire d'entreposage no 2 en face de l'hôtel Windham. Il est mentionné à l'entrepreneur qu'il doit prendre les mesures nécessaires afin de s'assurer du respect des exigences du devis.</p>

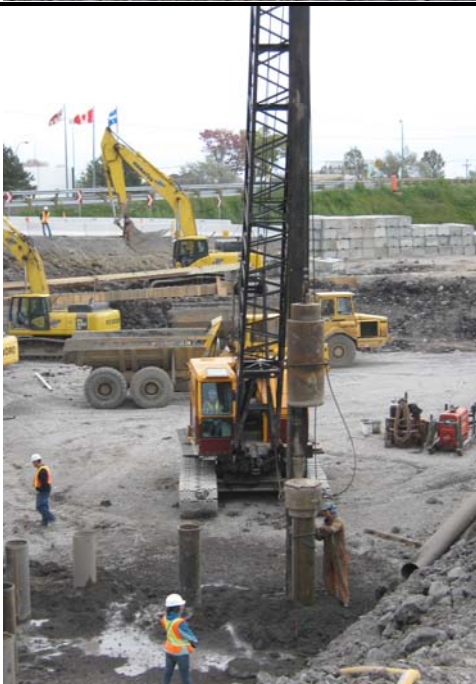
<p>Remarques :</p> <p>Des mesures du bruit en chantier sont prises lors des 11 et 12 novembre par SNC-Lavalin Environnement et indiquent que les exigences du Devis sont respectées.</p>

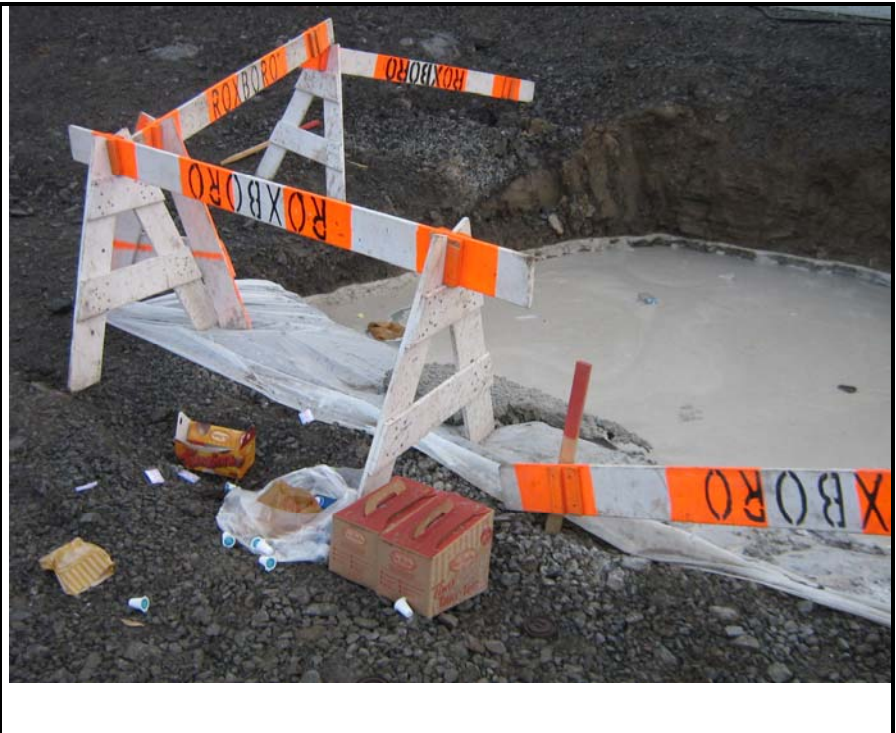
N° :	006
Date :	2009-11-24
Localisation :	Aire d'entreposage 2
Identification :	Remarque 2 (JdeC, 2009-11-24) P2 (Tableau de suivi)
Des déchets associés à de la nourriture ont été abandonnés sur le site.	
Remarques :	L'entrepreneur a été avisé le matin même et a fait amasser les déchets.
