## PROBLÉMATIQUE

## DÉROULEMENT DES ÉVÉNEMENTS DU PRINTEMPS 2005

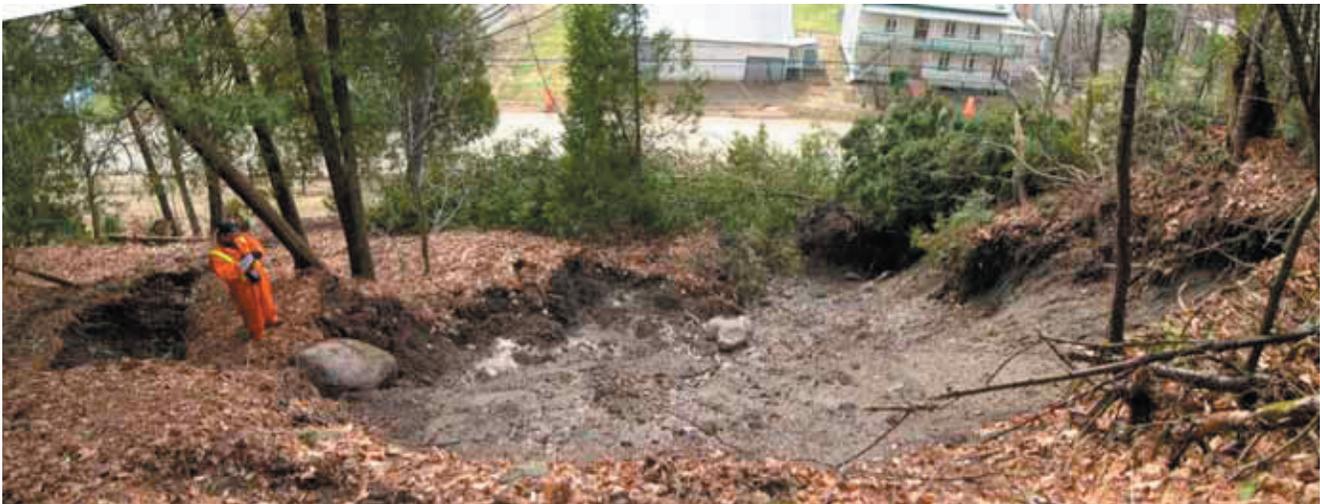
ont été superficiels (moins de 40 cm de profondeur) et se sont produits dans les tills (figure 1), souvent dans des talus d'excavation. Plusieurs coulées de débris ont été observées à la sortie des ravins. Un nouveau ravin très profond a même été formé en quelques heures (figure 2). La distance d'étalement des débris dans le cas des glissements superficiels a été approximativement égale ou inférieure à une fois la hauteur du talus. On a aussi noté dans quelques cas le déplacement lent d'une importante masse instable de schiste argileux altéré, délimitée par un bourrelet de compression à la base du talus et des fissures de tension au sommet (figure 3).

Figure 1 : Glissement superficiel dans le till

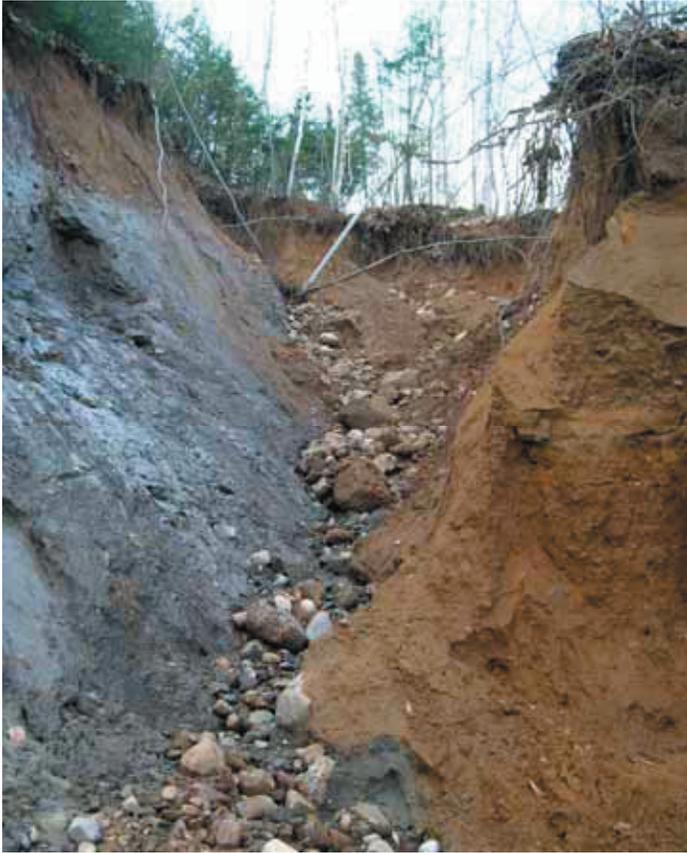
**Figure 2 : Nouveau ravin formé en quelques heures**

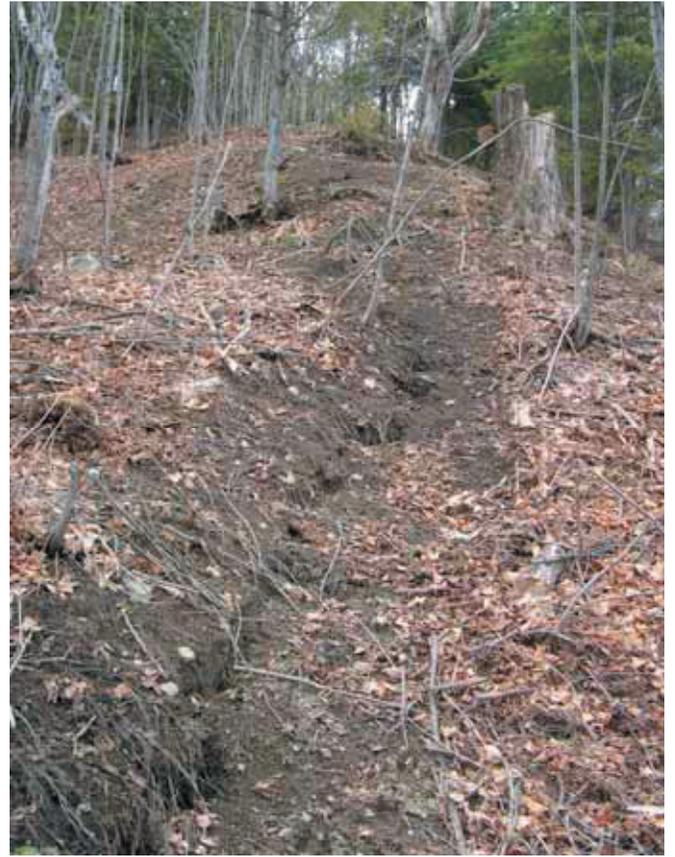
**Figure 3 : Fissure délimitant une masse de schiste altéré se déplaçant lentement**

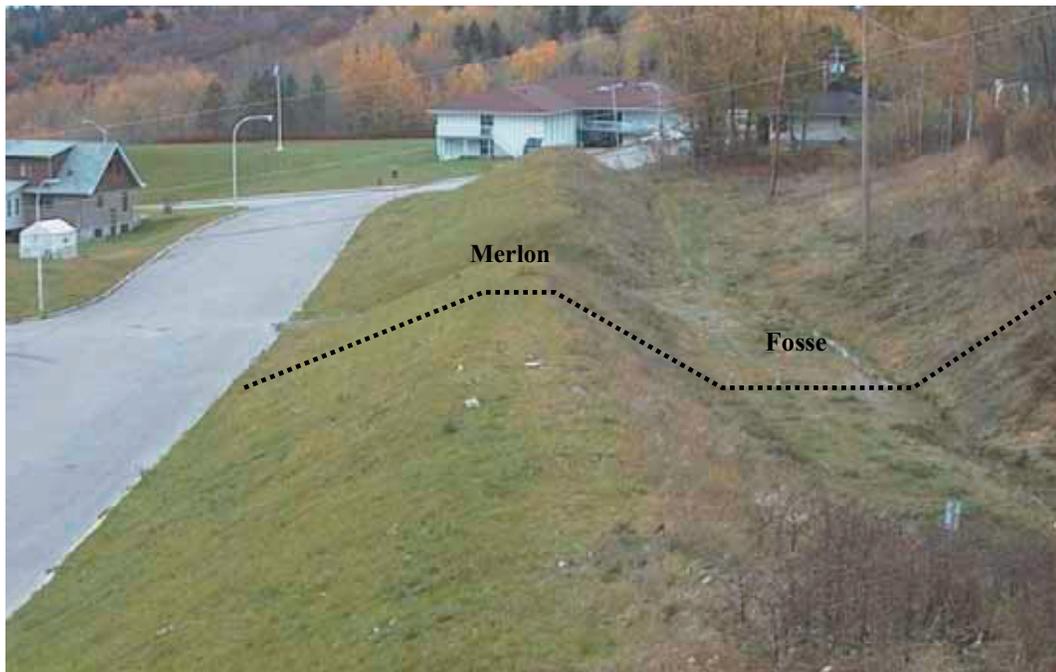
**Figure 4 : Exemple d'un merlon avec fosse de captage**

de captage, d'un mur de retenue ou d'un merlon avec fosse de captage). Elles permettent de protéger les personnes et les biens contre les effets appréhendés des mouvements de terrain, sans avoir à modifier le talus ou les conditions d'écoulement des eaux souterraines dans le talus. La mise en place de merlons (figure 4) a ainsi été recommandée à certains propriétaires de bâtiments menacés.
