## Traitement de surface sur route en milieu nordique Cas de la municipalité d'Oujé-Bougoumou

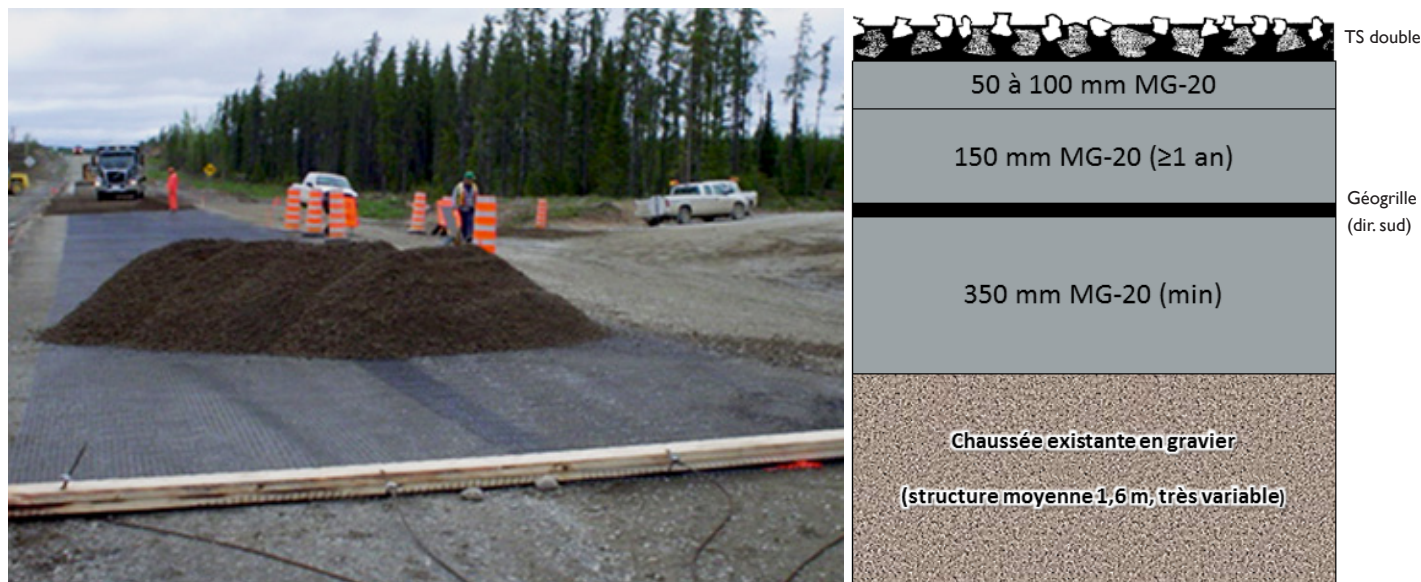
Figure 2 – À gauche, pose de la géogrille. À droite, structure en place après le TS double

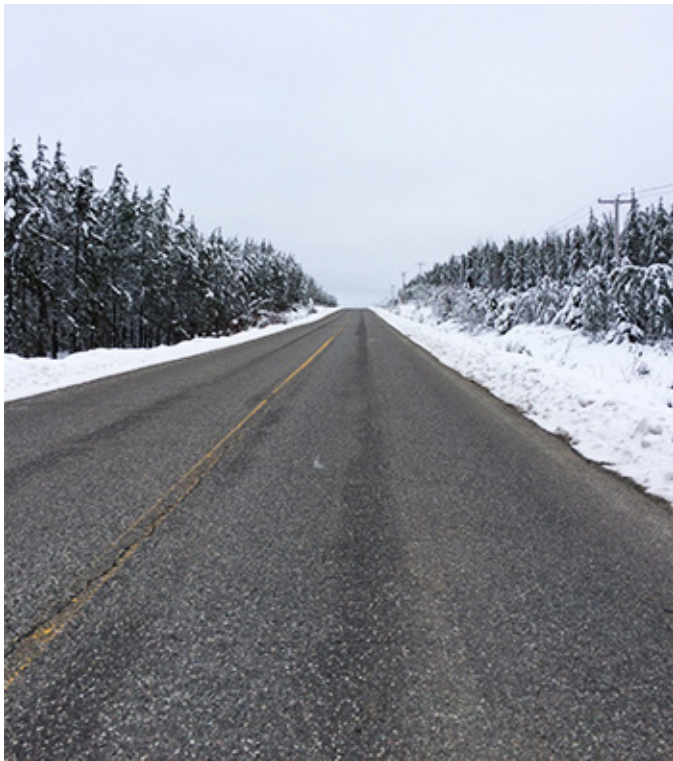
Un suivi des données de fissuration, d'orniérage et d'IRI a été fait tous les deux ans de 2008 à 2016. Les principaux constats montrent un taux de fissuration très faible. L'IRI affiche une valeur stable depuis 2008 (2,5 m/km) équivalant à un « bon état » pour une route nationale. L'orniérage est stable et faible (5,5 mm), se situant largement sous le seuil de déficience mineure de 12,5 mm applicable sur les routes revêtues du réseau.

La déflexion a été mesurée en 2009 et 2016. En direction sud, où les camions circulent à pleine charge, des déflexions un peu plus importantes ont été observées. Elles sont en moyenne de 450 µm en direction nord et 500 µm en direction sud. Les secteurs avec ou sans géogrille n'affichent pas de différences significatives.

Figure 3 – État du TS triple en 2016
