**Expertise sur l'état du béton et des barres  
d'armature en PRFV du pont P-11591 situé  
sur l'autoroute 20 est à Val-Alain**

Rapport d'expertise

N/Dossier SMI : MC-15-008/BC-15-095  
Québec, le 18 janvier 2016

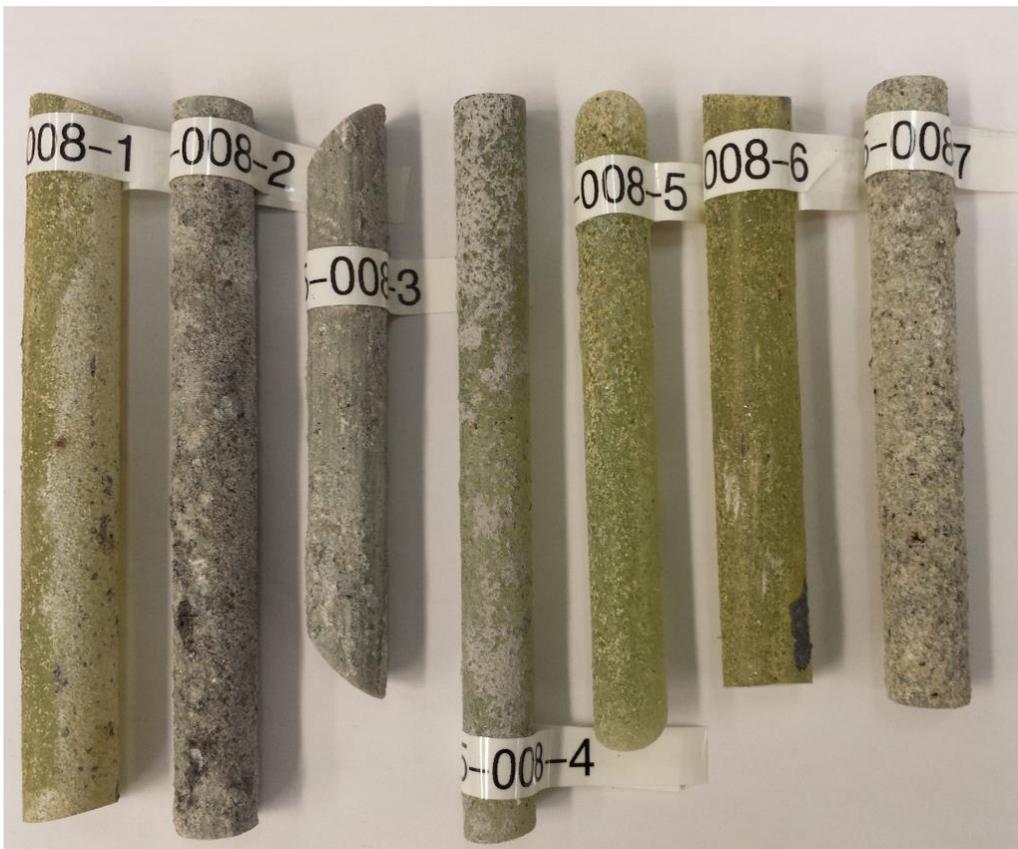
**Figure 3 – Échantillons de barres d'armature en PRFV provenant des carottes de béton C1 et C3**

La figure 3 permet de constater visuellement une différence de couleur entre les barres droites (grisâtre) et les barres courbes (verdâtre). De plus, la quantité de grains de sable constatée sur les barres courbes au niveau de l'enrobage est nettement inférieure à celle des barres droites.

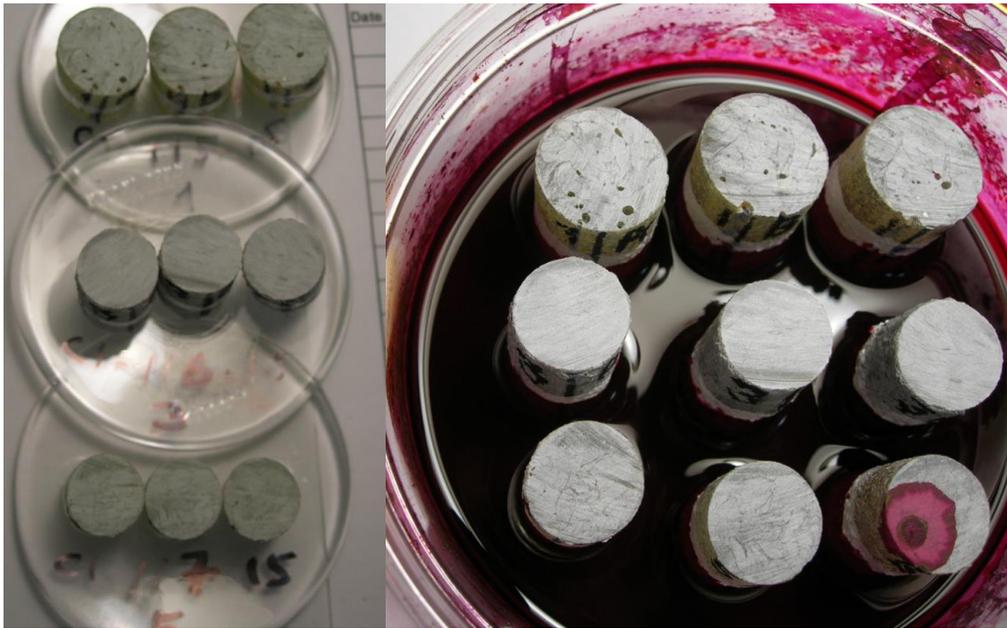
**Figure 5 – Photos avant et après les essais de porosité des barres MC-15-008-1, MC-15-008-3 et MC-15-005-5**

La présence de cavités sur toute la longueur des échantillons MC-15-008-1 a été observée visuellement (voir première rangée figure 5). En raison du diamètre important de ces cavités ( $> 0,90$  mm), la solution de trempage n'a pas traversé l'échantillon par capillarité malgré la présence de porosités évidente.

Pour l'échantillon MC-15-008-3 (voir deuxième rangée figure 5), aucune porosité n'a été observée. Par comparaison, au moins un point a été observé après 15 min de trempage dans la solution sur au moins un des triplicatas des échantillons de barres droites « référence » (MC-15-001).

En conclusion, des vides plus importants sont observables sur les échantillons de barres courbes par rapport aux échantillons de barres droites. Étant donné l'absence de fissuration dans les échantillons et la géométrie des vides observés, les porosités des barres droites et courbes ont probablement été générées lors de la fabrication de celles-ci et non pas en raison d'une dégradation dans le temps du matériau.

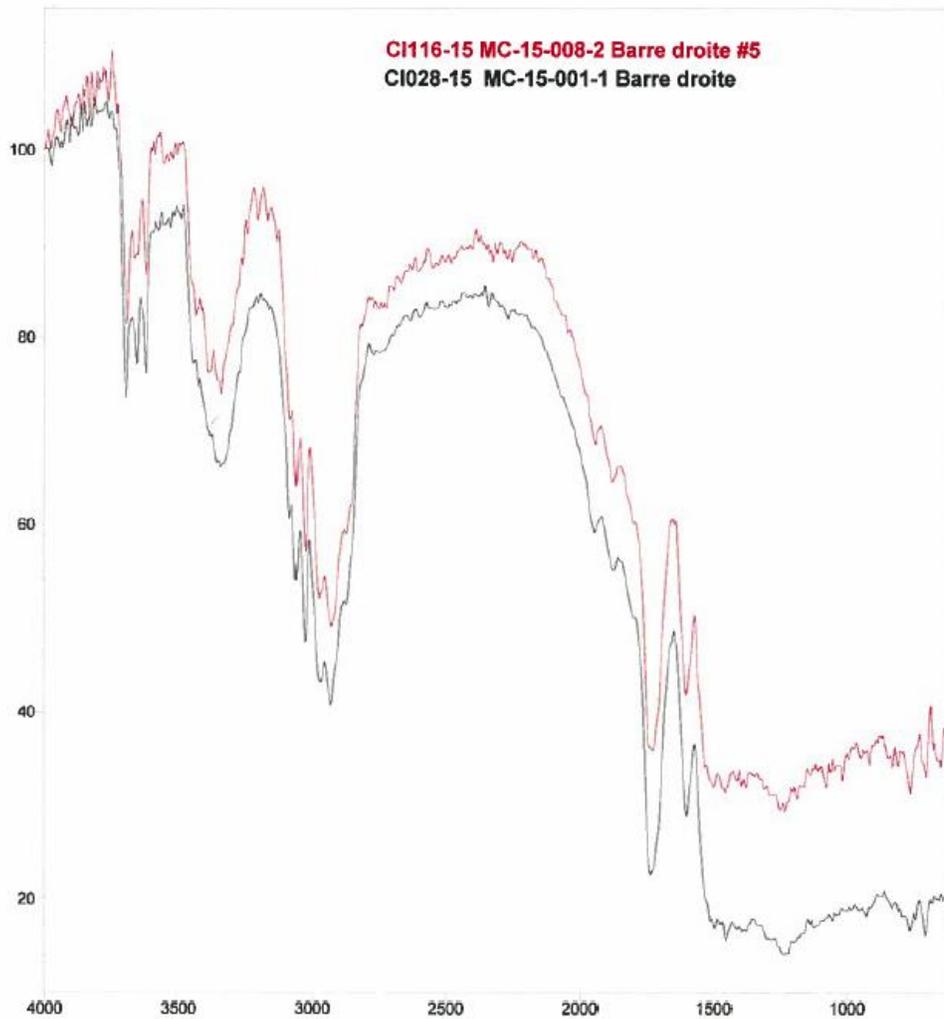
**Figure 6 – FTIR de la barre droite MC-15-008-2**

Le spectre FTIR de la barre droite identifiée MC-15-008-2 a été comparé au spectre FTIR d'une barre droite référence (MC-15-001-1) issue du même lot de fabrication (voir figure 6). Les deux spectres ne présentent aucune différence notable. Par conséquent, l'échantillon ne semble pas avoir subi de dégradation. En effet, les deux spectres ne présentent pas de différence en ce qui a trait à la plage de longueur d'onde s'étendant de 3000 cm<sup>-1</sup> à 3500 cm<sup>-1</sup>, c'est-à-dire dans la région principalement associée à des bandes d'absorption infrarouge (IR) correspondant aux groupements hydroxyles (-OH). Un changement sur le plan du contenu en groupements hydroxyles est un indicateur de la présence de possibles réactions d'hydrolyse des liaisons ester de la chaîne polymère (Mufti, Onefrei, & et coll., 2007).

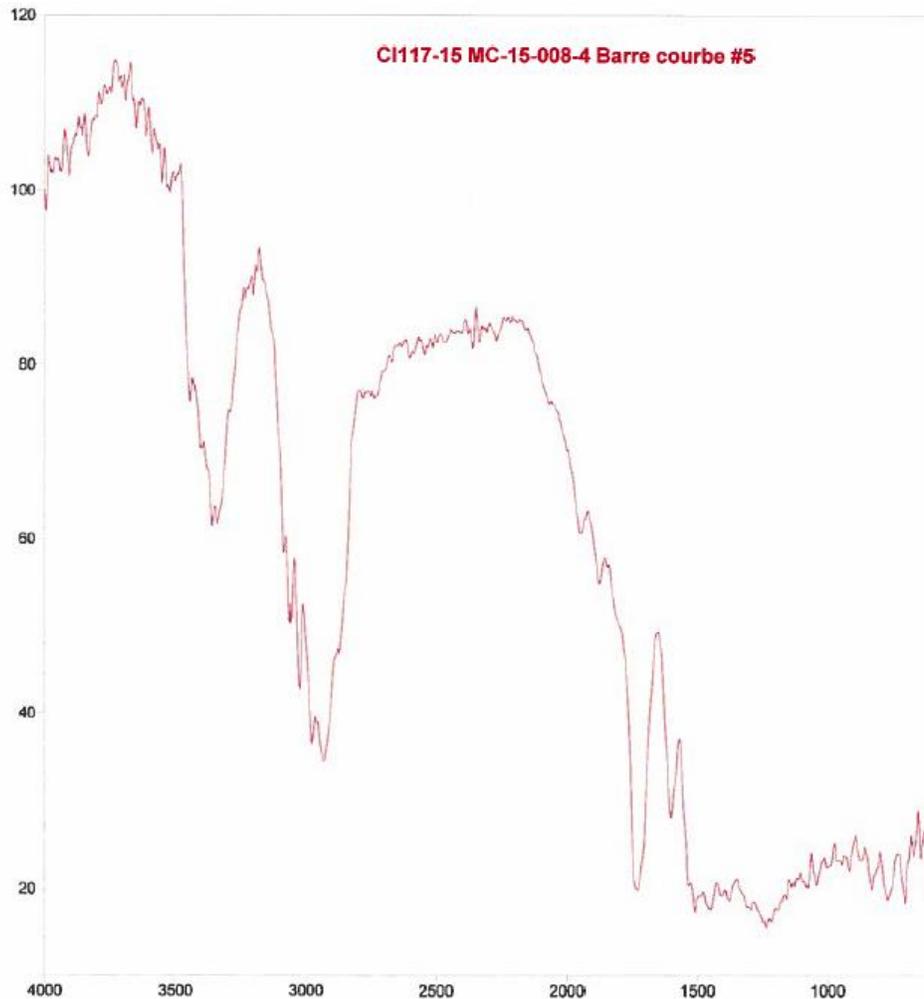
**Figure 7 – FTIR de la barre courbe MC-15-008-4**

Quant au spectre FTIR de la barre courbe identifiée MC-15-008-4, celui-ci n'a pu être comparé au spectre FTIR d'une barre courbe référence (MC-15-001-1) faute d'échantillons (voir figure 7). Aucune conclusion ne peut en être tirée. Toutefois, le spectre FTIR obtenu servira à titre de référence future.

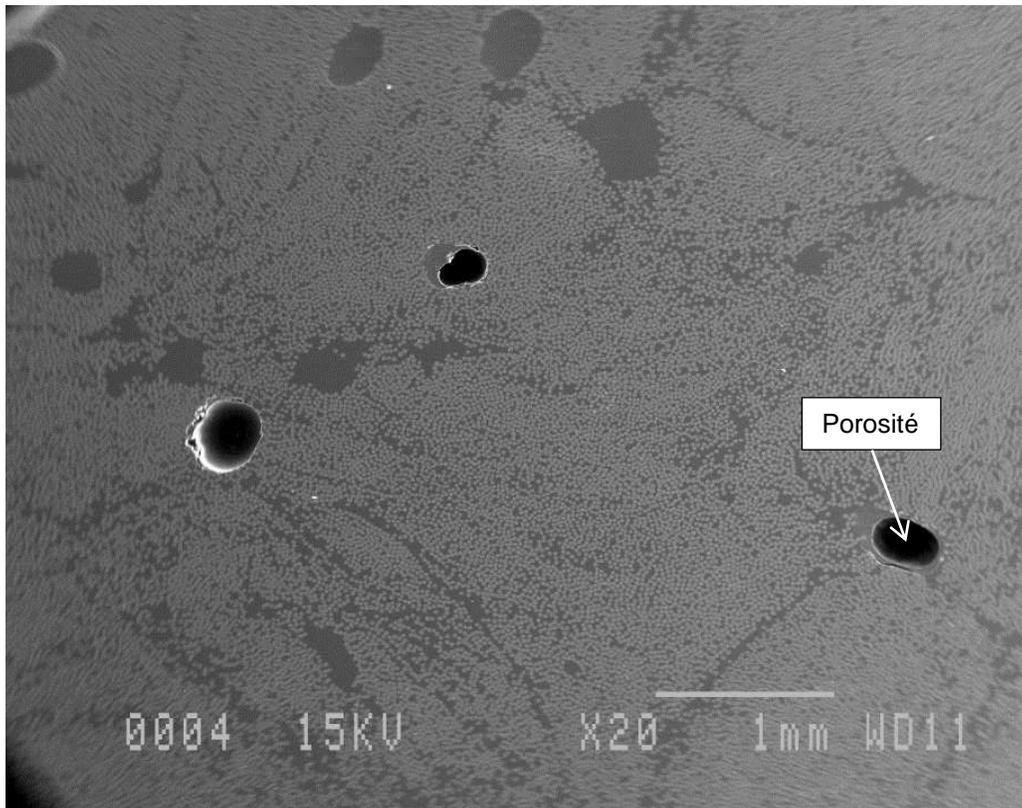
Figure 9 – Image au MEB d'une vue générale de la coupe transversale de l'échantillon MC-15-008-6 (barre courbe)

La présence de porosité dans un échantillon a des conséquences sur les performances mécaniques (cohésion des fibres et de la matrice) et pourrait avoir un impact sur la durabilité à long terme du matériau.

De plus, la répartition des fibres n'est pas uniforme comme en témoigne l'image 9.

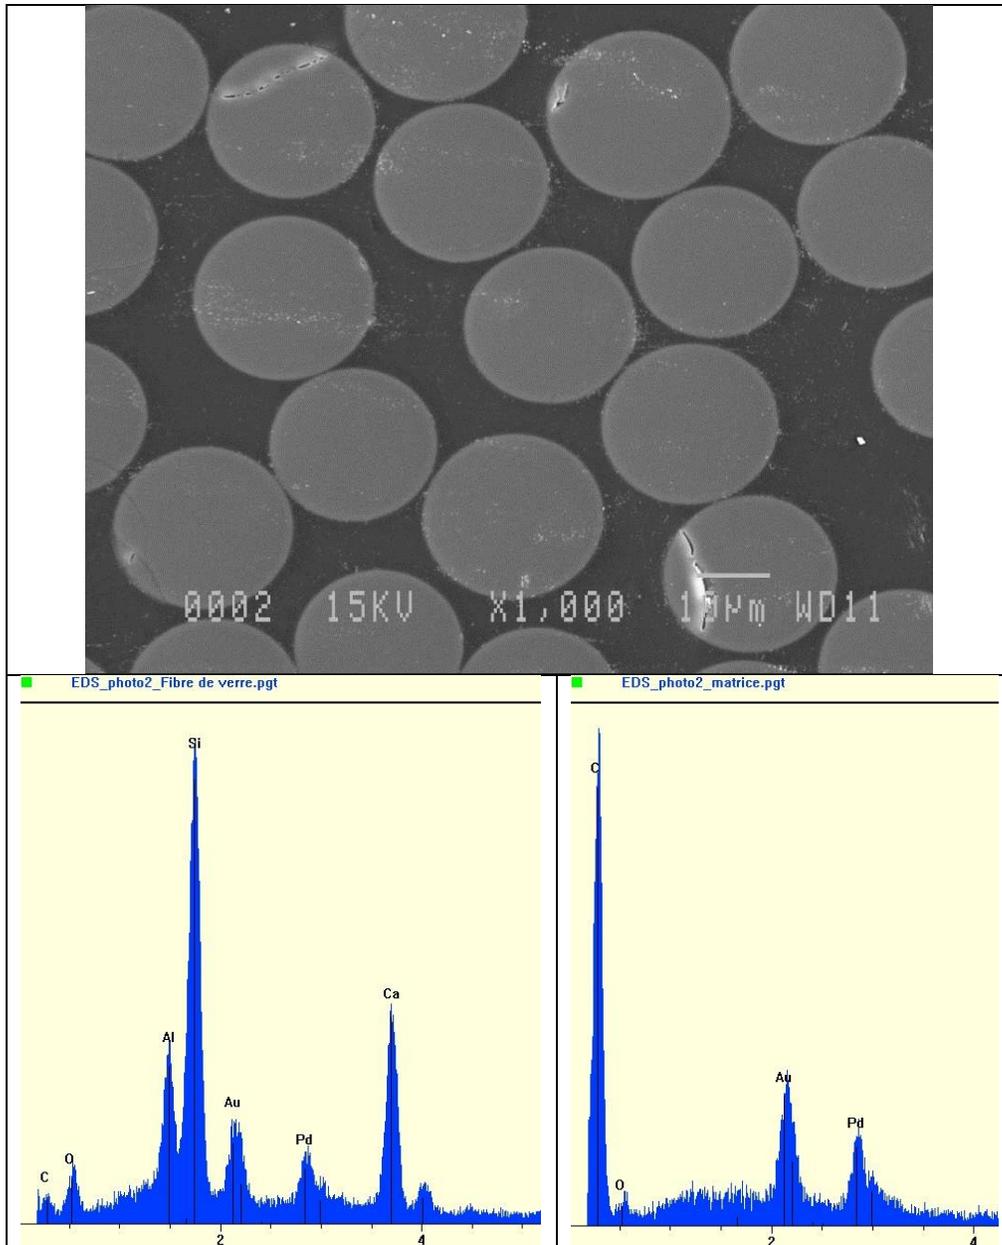
Figure 10 – Fort grossissement au MEB des fibres de verre et de la matrice de l'échantillon MC-15-008-6 (barre courbe) et spectre EDS des fibres de verre et de la matrice

La figure 10 montre une image de l'échantillon MC-15-008-6 à fort grossissement (1000X). L'image a été obtenue avec le mode d'imagerie en électrons secondaires du MEB. Aucun signe de détérioration (fissuration, pertes de section des fibres de verre) n'est visible au niveau de la matrice et des fibres de verre. De même, l'interface fibres-matrice ne présente aucun décollement.

Des analyses EDS ont été effectuées sur les fibres de verre et sur la matrice polymère de l'échantillon MC-15-008-6 (voir figure 10). Le spectre obtenu pour les fibres de verre est typique de celles-ci et présente des pics caractéristiques de Si, de Ca, d'Al et d'O conformes à ce qui est attendu (voir section 6.2.8). Le spectre EDS de la matrice polymère présente quant à lui un pic caractéristique de C typique de ce que l'on retrouve dans le cas d'un polymère (squelette d'un polymère formé majoritairement de carbone).

Aucun pic de potassium (K) ou de sodium (Na) n'a été détecté à la suite des différentes analyses de spectrométrie EDS sur l'échantillon MC-15-008-6, et ce, tant au niveau de la matrice que du pourtour des fibres de verre. L'échantillon ne présente donc pas d'ions alcalins potentiellement nuisibles au matériau. De plus, aucun pic de Si n'a été détecté dans la matrice aux environs immédiats des fibres de verre. La présence de Si indiquerait le cas échéant, une certaine dissolution des fibres de verre.

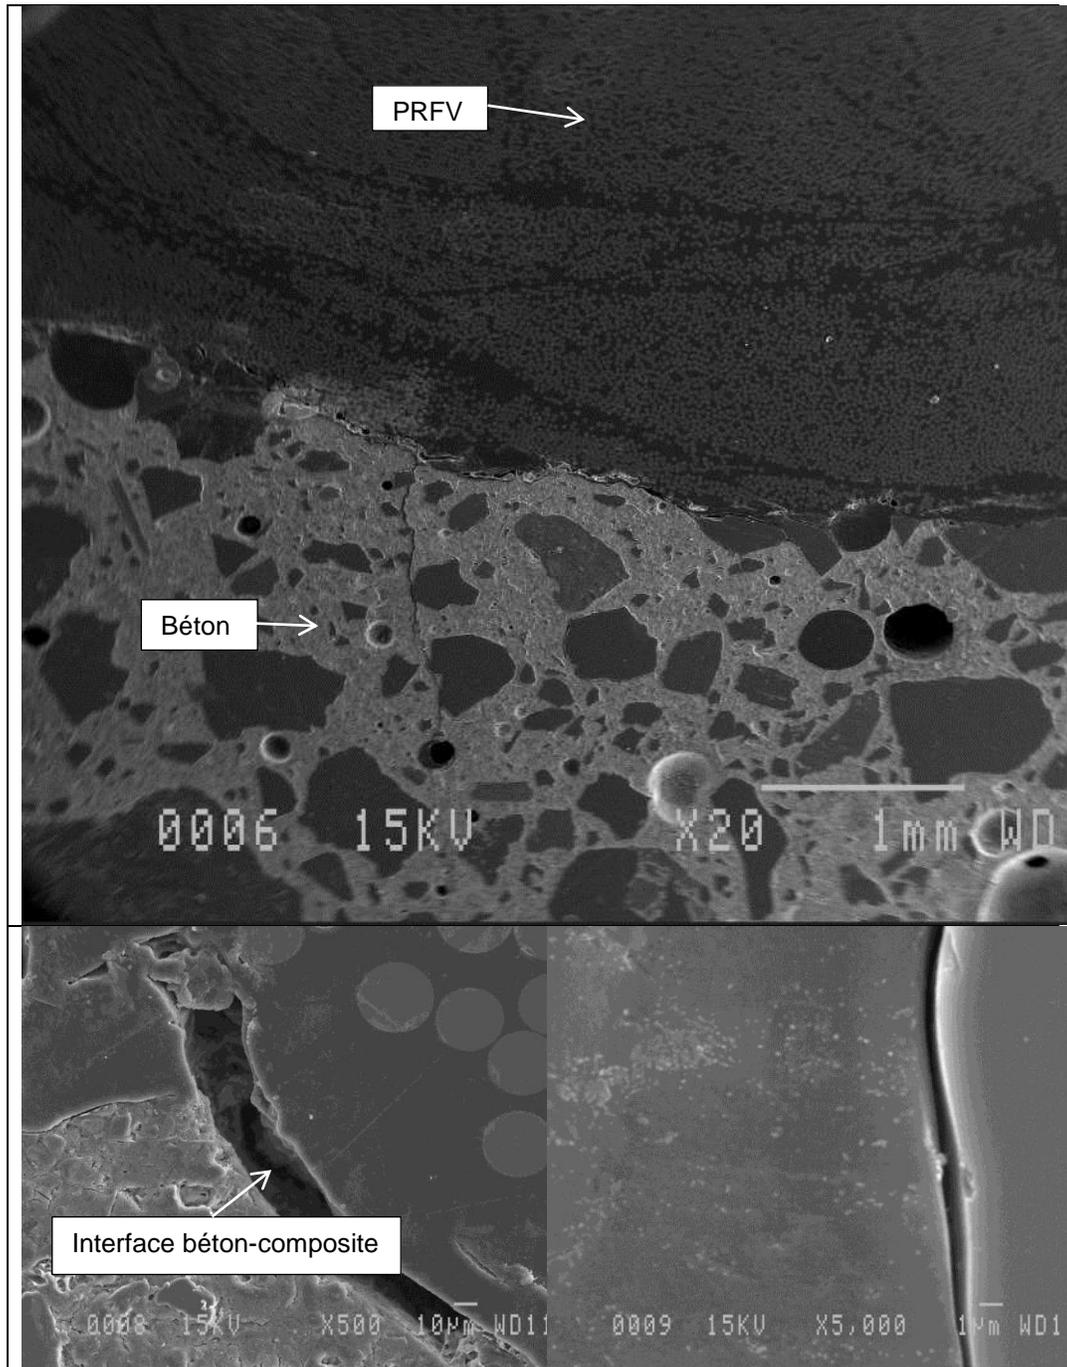
Figure 11 – Interface béton-composite de l'échantillon MC-15-008-6 (barre courbe)

Au niveau de l'interface béton-composite, un léger décollement variant entre  $0,5 \mu\text{m}$  et  $25 \mu\text{m}$  a été mesuré à l'aide du logiciel ImageJ (voir figure 11). Il est toutefois impossible de déterminer si ce décollement découle des conditions d'exposition de la barre (humidité et alcalinité du béton, cycles de gel-dégel, efforts mécaniques, etc.) ou s'il résulte plutôt de la coupe transversale de l'échantillon.

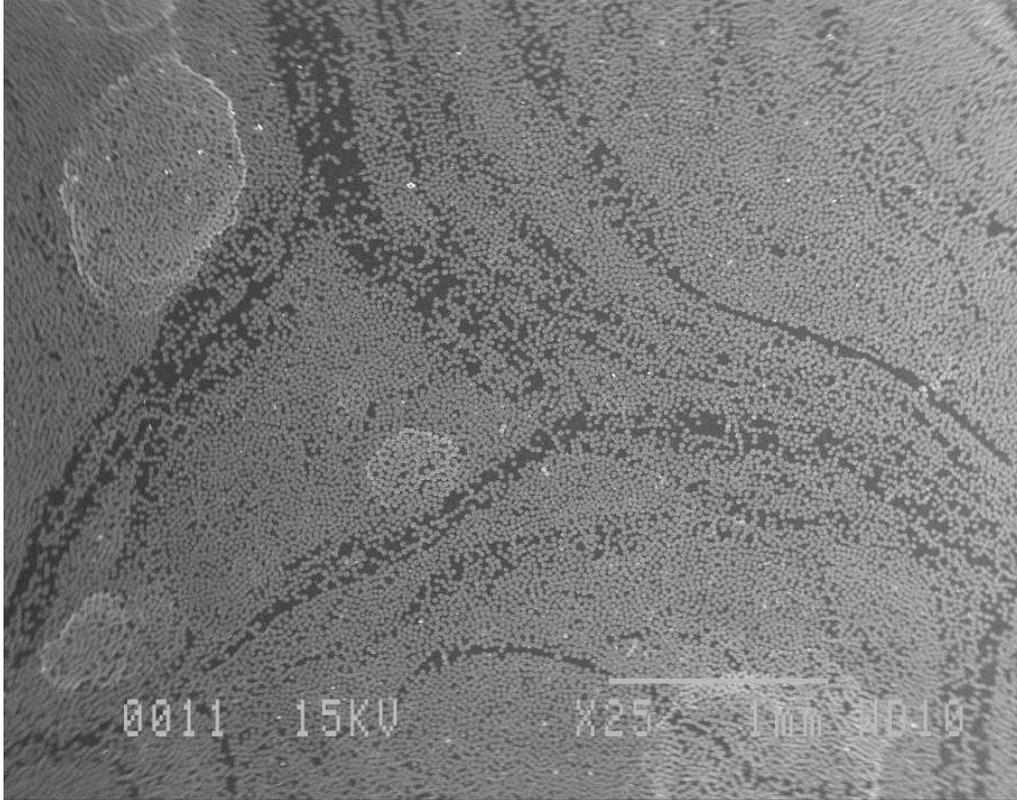
**Figure 12 – Vue générale au MEB de la barre MC-15-008-7 (barre droite)**

La figure 12 est une vue générale de l'échantillon MC-15-008-7. Contrairement à l'échantillon MC-15-008-6, l'échantillon MC-15-008-7 ne présentait aucune porosité visible.

Il est également possible d'observer une concentration de fibres de verre plus importante dans l'échantillon de barre droite comparativement à l'échantillon de barre courbe. Cette observation concorde avec les résultats obtenus à la section 6.2.6 (Taux de fibres).

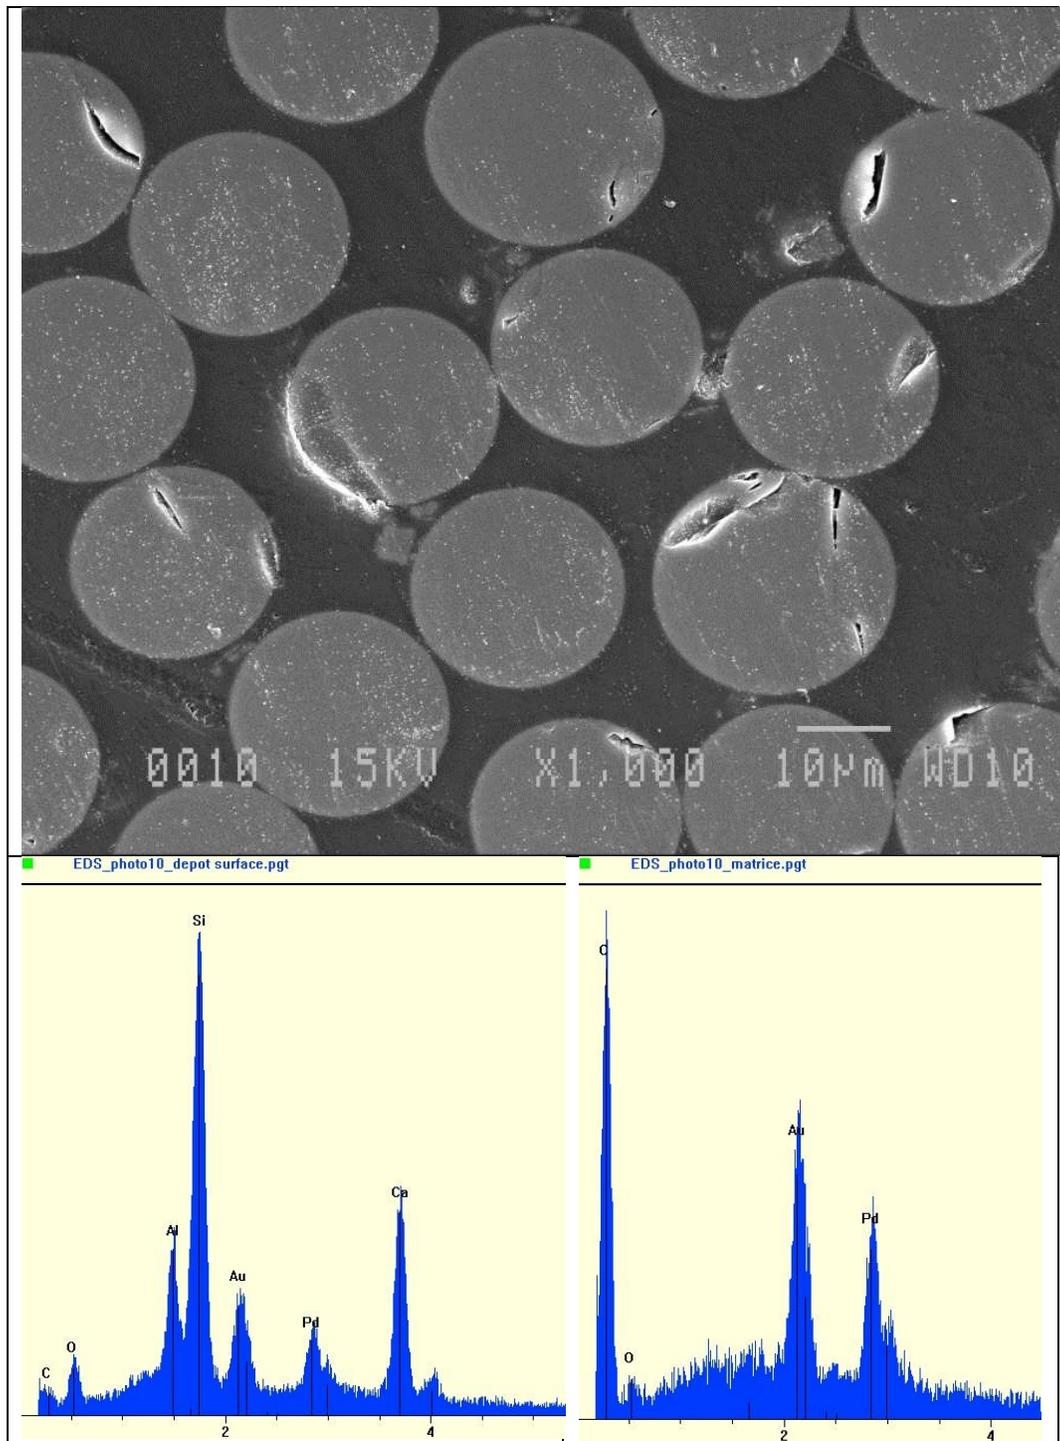
Figure 13 – Fort grossissement au MEB des fibres de verre et de la matrice de l'échantillon MC-15-008-7 (barre droite) et spectre EDS des fibres de verre et de la matrice

La figure 13 montre une image à fort grossissement (1000X) de l'échantillon MC-15-008-7. L'image a été obtenue avec le mode d'imagerie en électrons secondaires du MEB. Aucun signe de détérioration (fissuration, pertes de section des fibres de verre) n'est visible au niveau de la matrice et des fibres de verre. De même, l'interface fibres-matrice ne présente aucun décollement. Certains éclats sont visibles sur les fibres de verre, mais ces derniers sont probablement issus de la découpe de l'échantillon et/ou de son polissage étant donné la nature fragile du matériau. De légers artefacts de polissage sont également visibles.

Les spectres EDS des fibres de verre (pics de Si, de Ca, d'Al et d'O) et de la matrice (pic de C) sont conventionnels et présentent encore une fois des pics caractéristiques conformes à ce qui est attendu pour ces matériaux. Aucun ion alcalin ( $\text{Na}^+$ ,  $\text{K}^+$ ) n'a été détecté sur les spectres EDS de la matrice. En ce qui concerne l'anion hydroxyde  $\text{OH}^-$ , ce dernier n'est pas détectable par EDS pour les raisons mentionnées précédemment.

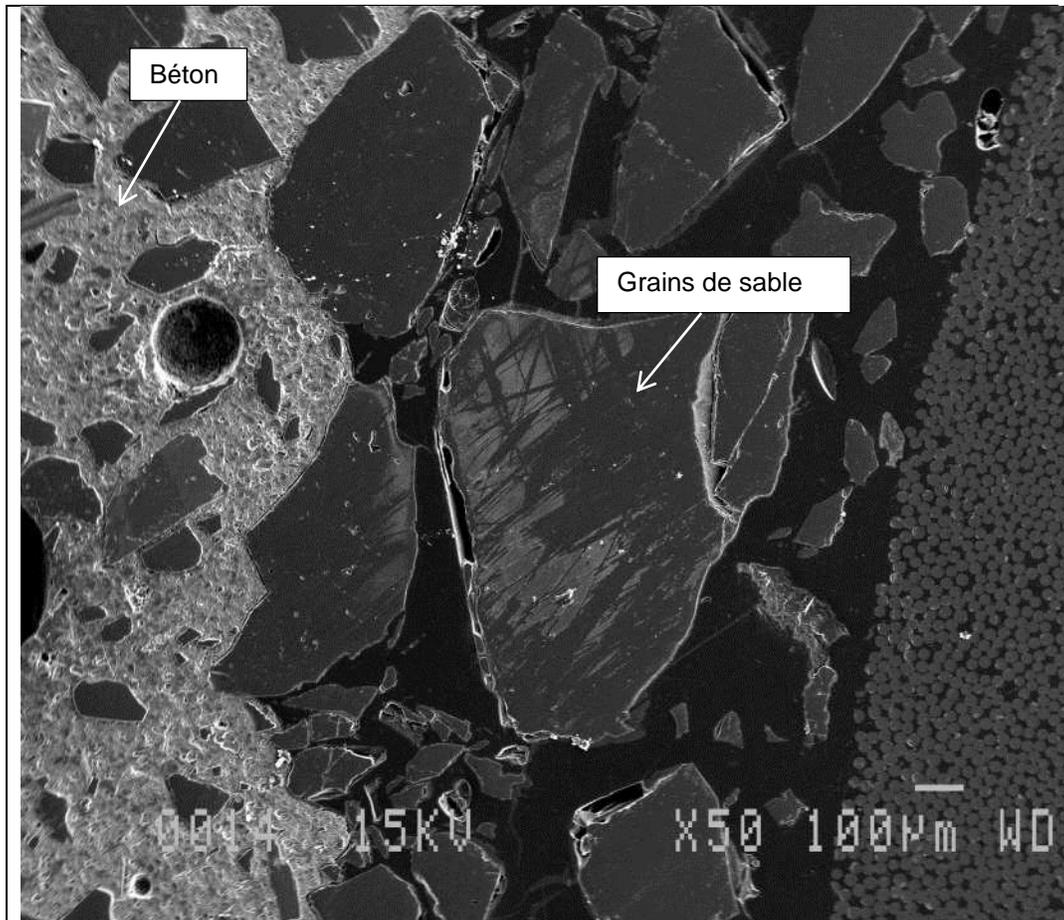
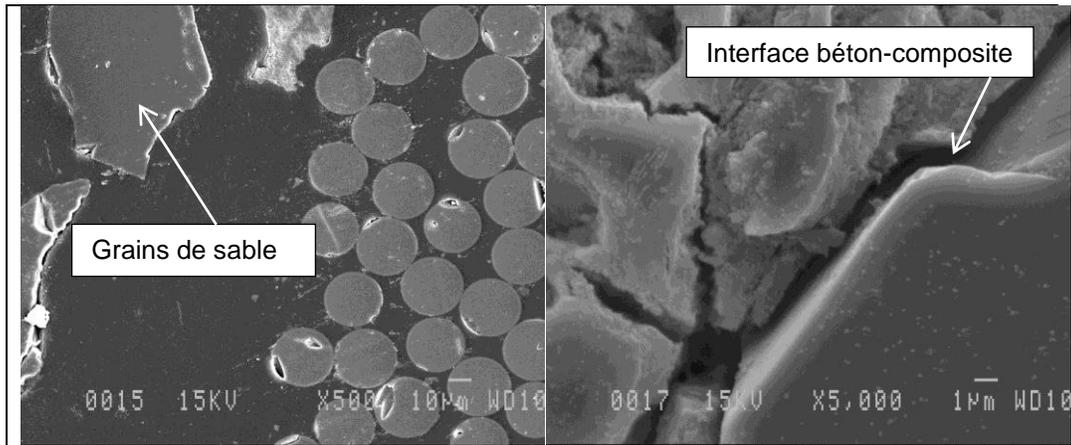
**Figure 14 – Interface béton-composite de l'échantillon MC-15-008-7 (barre droite)**

Comparativement à l'échantillon MC-15-008-6 (barre courbe) où un décollement allant jusqu'à 25 µm a été constaté, un décollement minime d'au plus 2 µm est observable à certains endroits au niveau de l'interface béton-composite de l'échantillon de barre droite MC-15-008-7 (voir figure 14). De plus, l'enrobage de grains de sable en périphérie de la barre droite ne présente aucun décollement avec le composite. Cet enrobage est essentiel afin d'assurer une adhérence adéquate de la barre dans le béton.

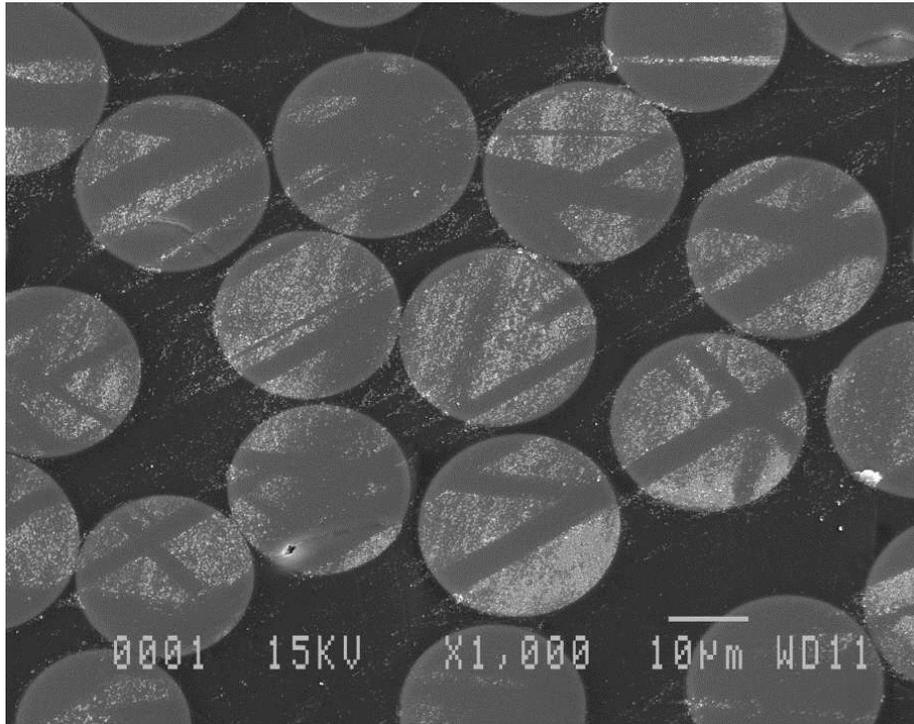
**Photo 1 – Barre courbe MC-15-008-6 (artefacts de polissage visibles)**

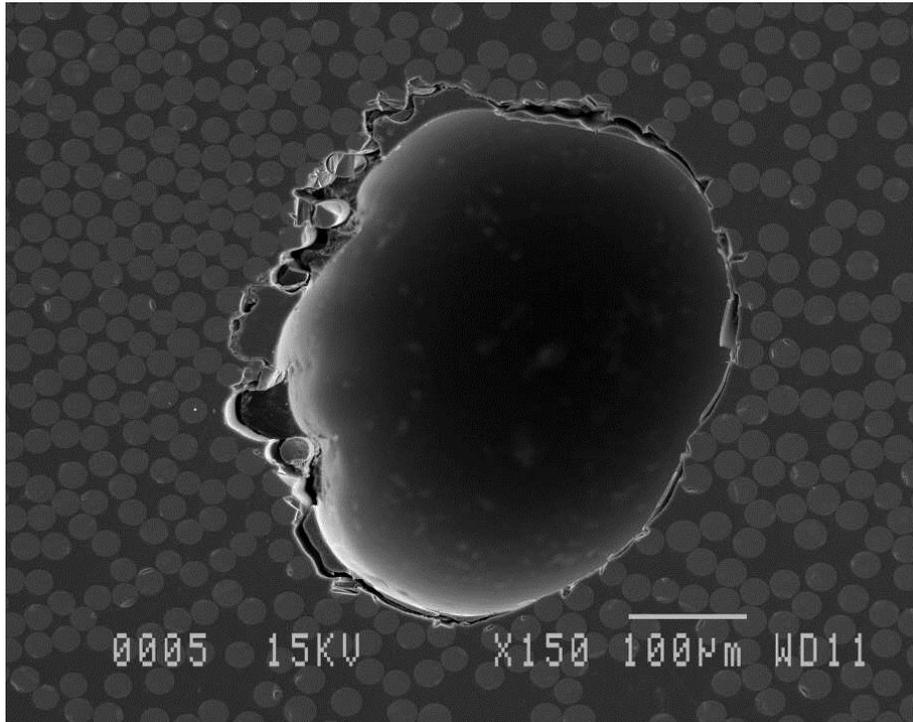
Photo 3 – Porosité de la barre courbe MC-15-008-6

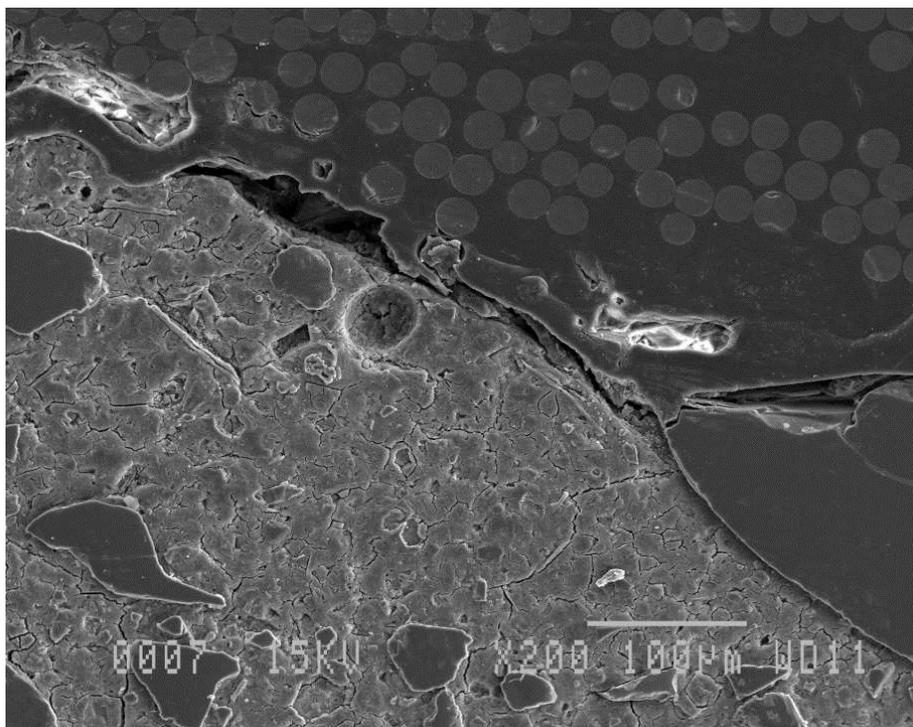
Photo 4 – Interface composite-béton de la barre courbe MC-15-008-6
