**Projet de réaménagement de l'échangeur
Dorval
Lot 3 - 2011**

Rapport de surveillance environnementale des travaux

Projet n° :
MTMG-163-00014890

Date :
2012-05-25

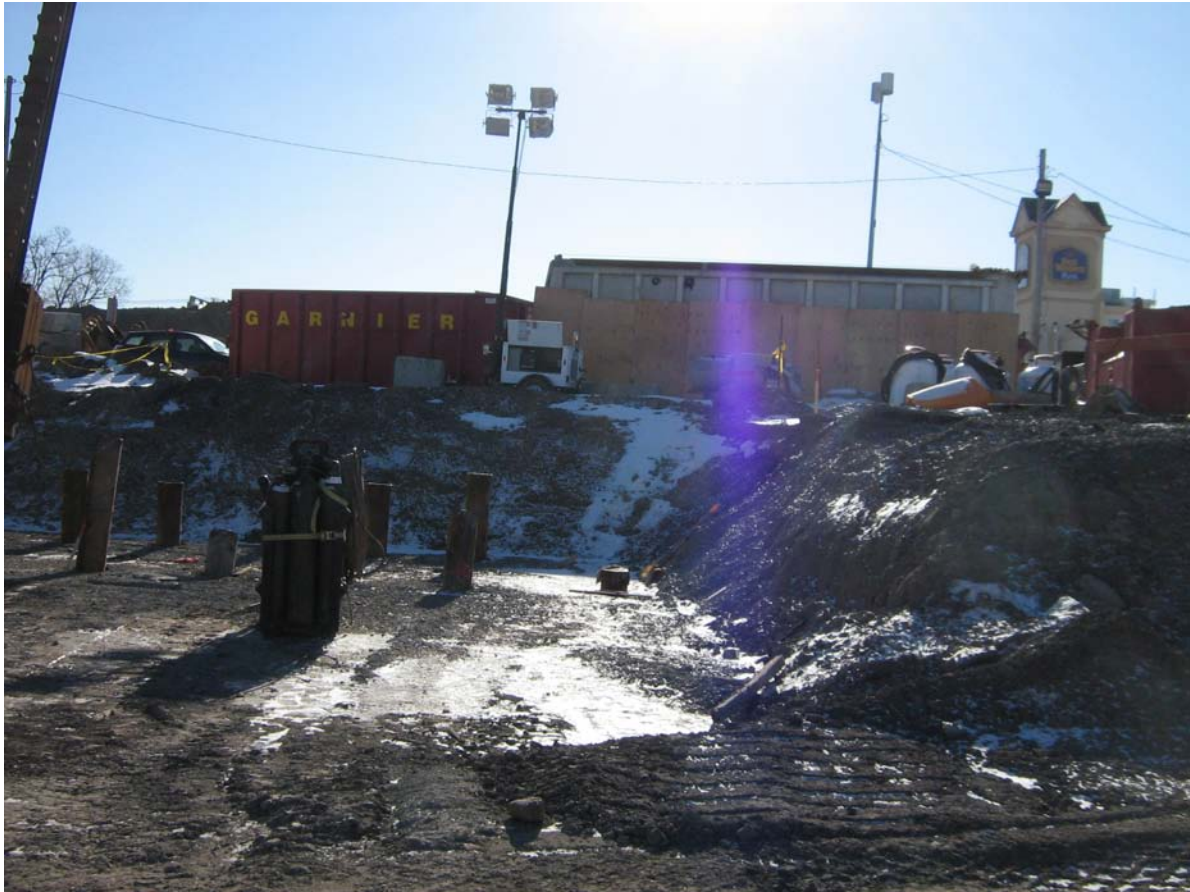
N° : P1120 004

Identification : Fuite provenant d'un équipement hydraulique. Du matériel absorbant a été utilisé et les sols souillés ont été récupérés.

Remarques : L'Entrepreneur doit transmettre les bons de disposition et le rapport de déversement.

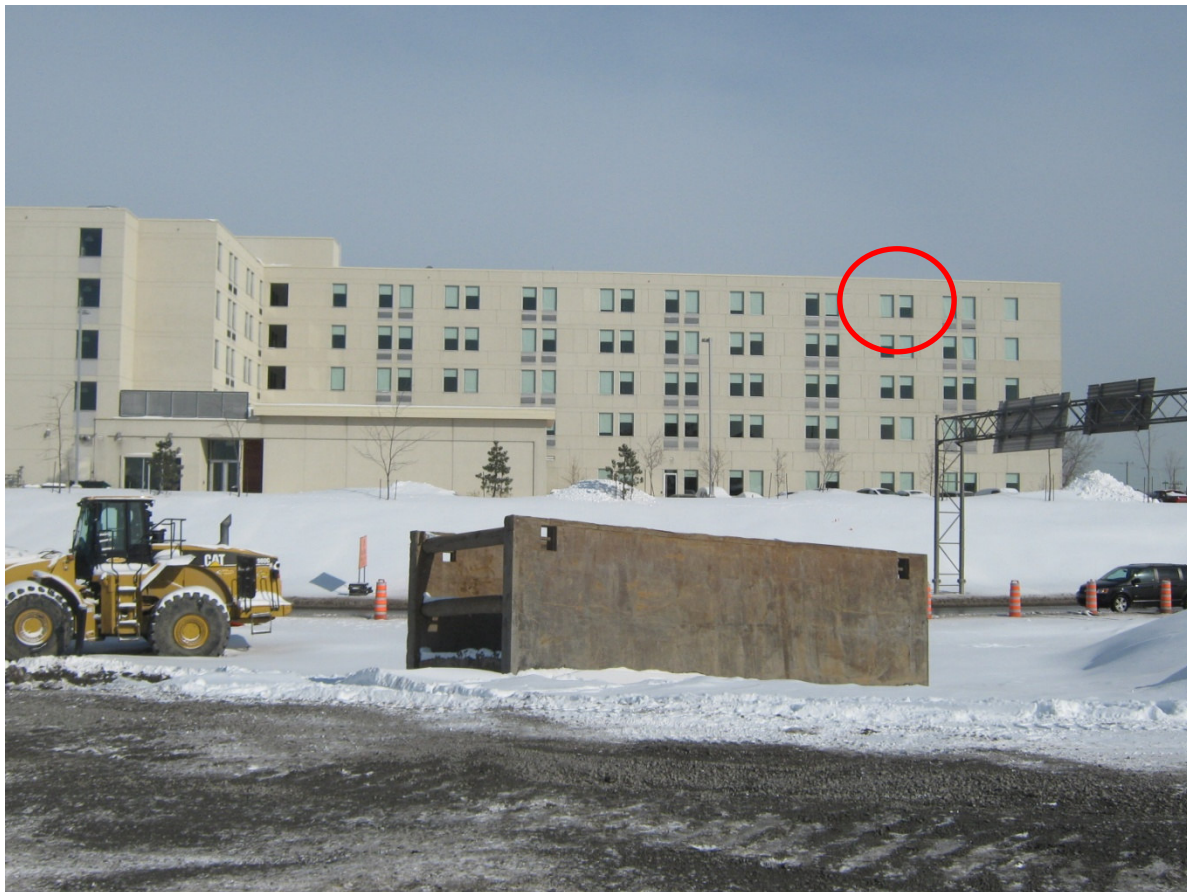
N° : P1120 004

Remarques : Des mesures de bruit ont été prises à partir du 4^{ième} étage, avant et après l'installation du mur antibruit.

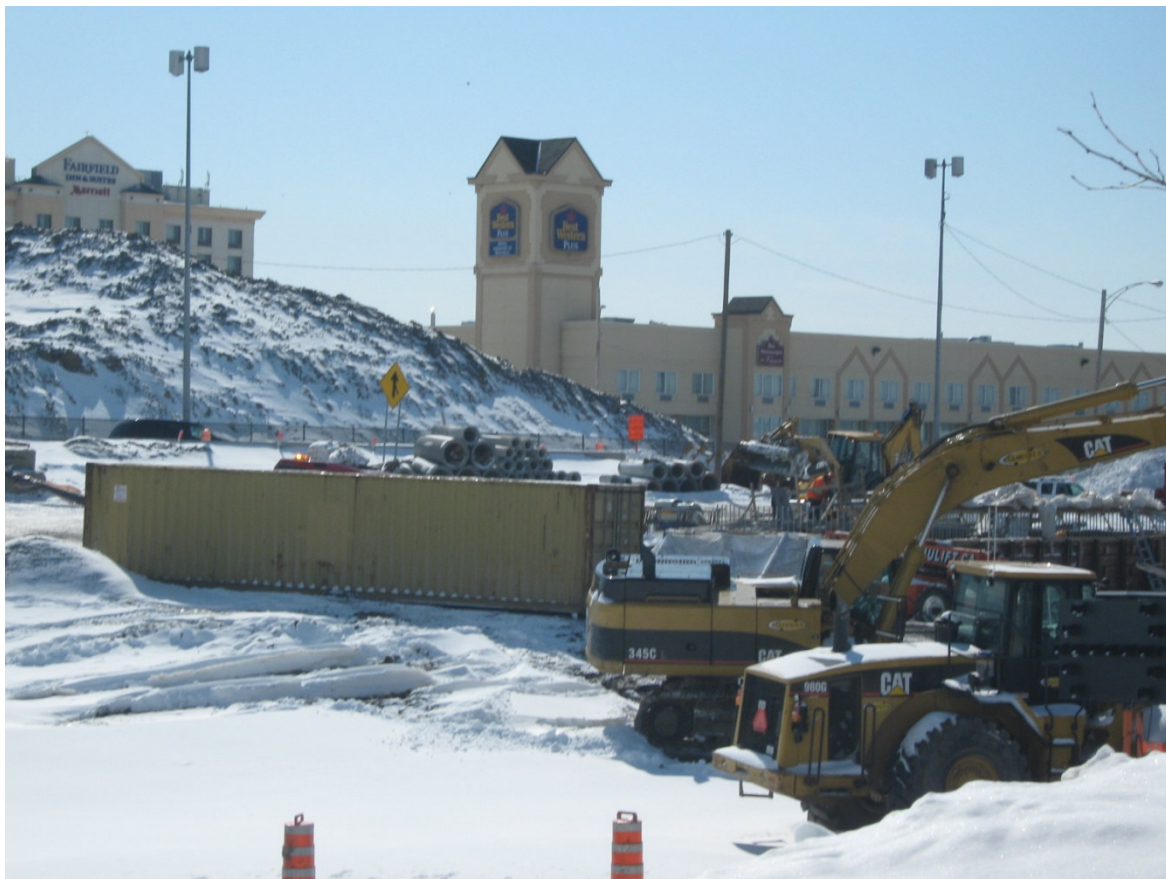
N° : P1120 017

Remarques : D'autres installations sont prévues pour demain. Les résultats des mesures des niveaux sonores sont attendus.

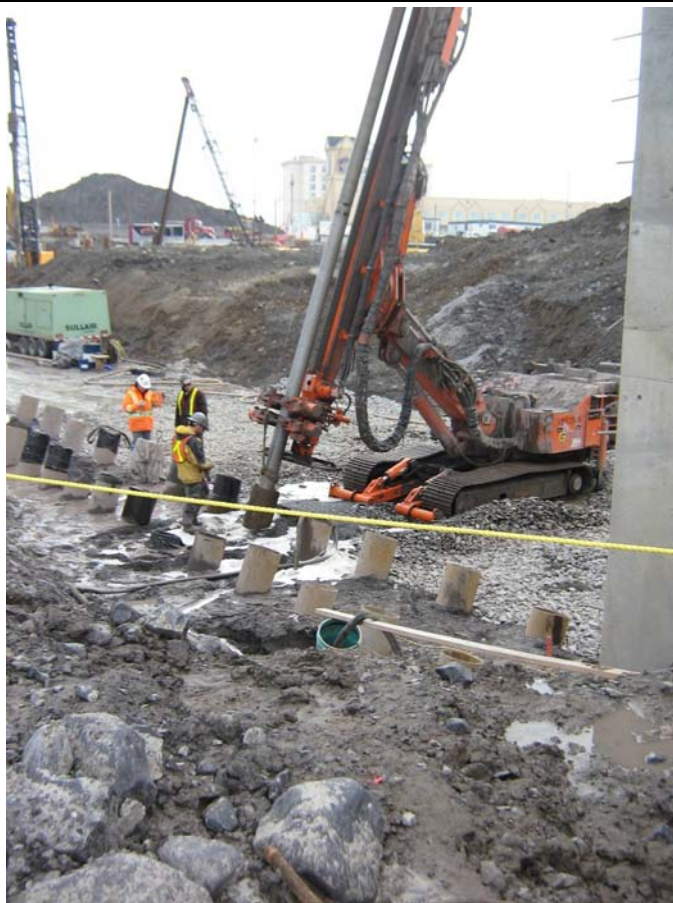
N° : P1120 004

Remarques : La fiche technique du savon a été demandée à Marco, de Géodex.

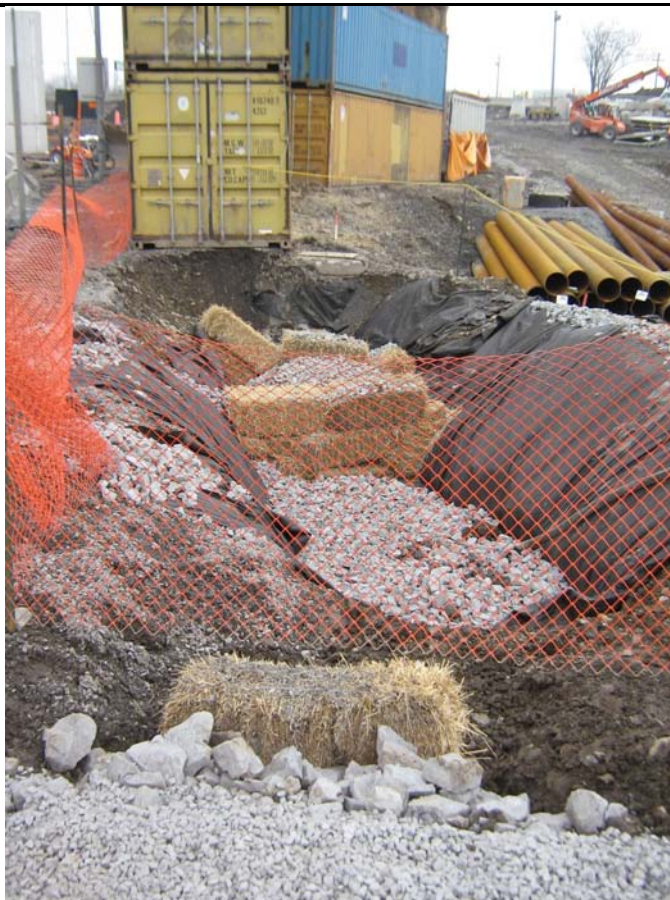
N° : P1120 018

Remarques : L'Entrepreneur a été avisé de vive voix et par courriel (Mtmg-163(12)) de ses obligations contractuelles.

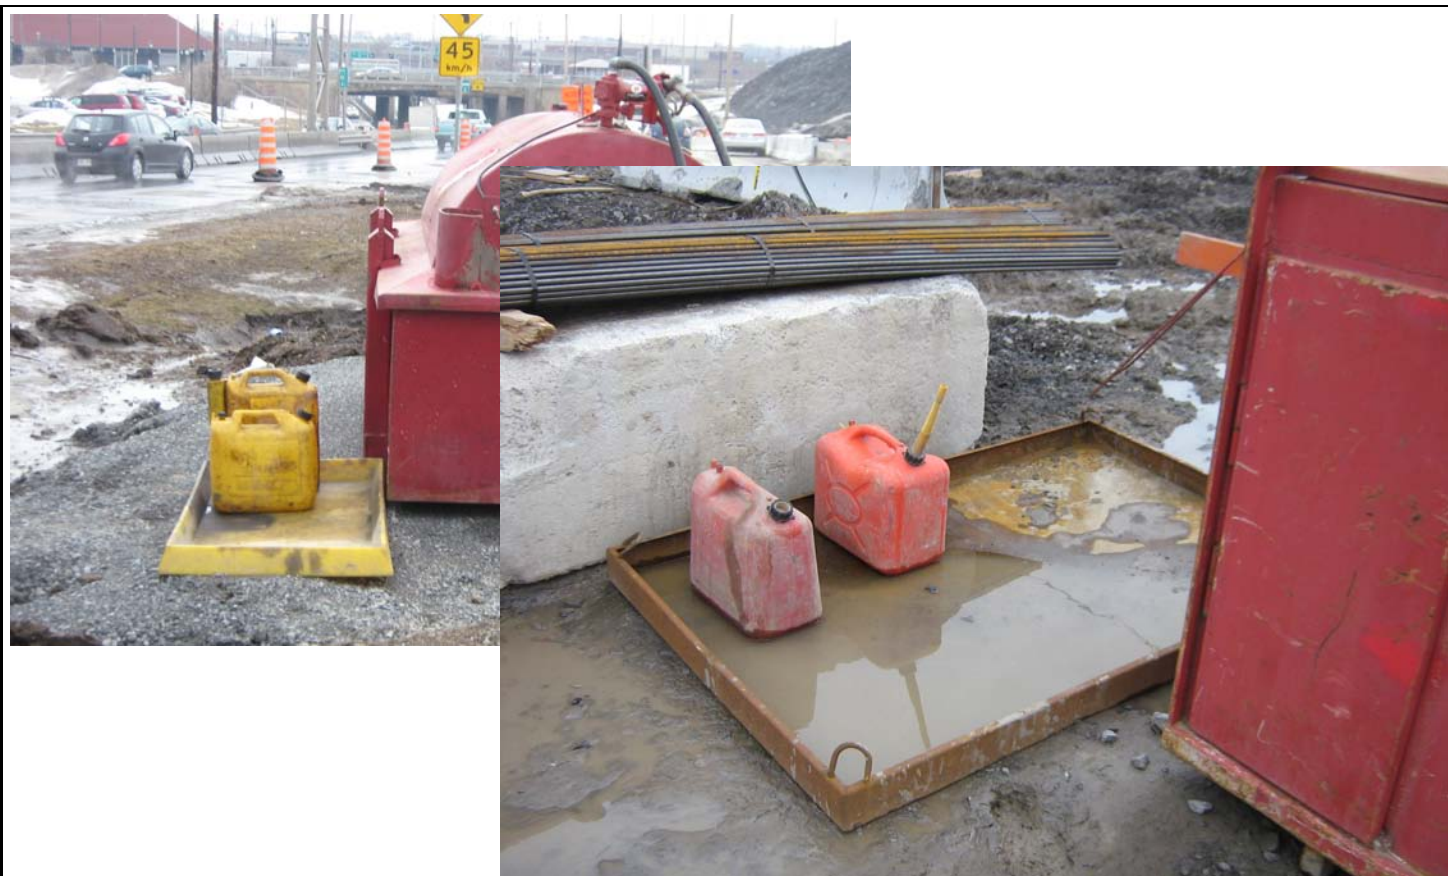
N° : P1120 010 et 011

Remarques : L'Entrepreneur a donné suite à la demande des surveillants de placer les contenants dans un bac de confinement.

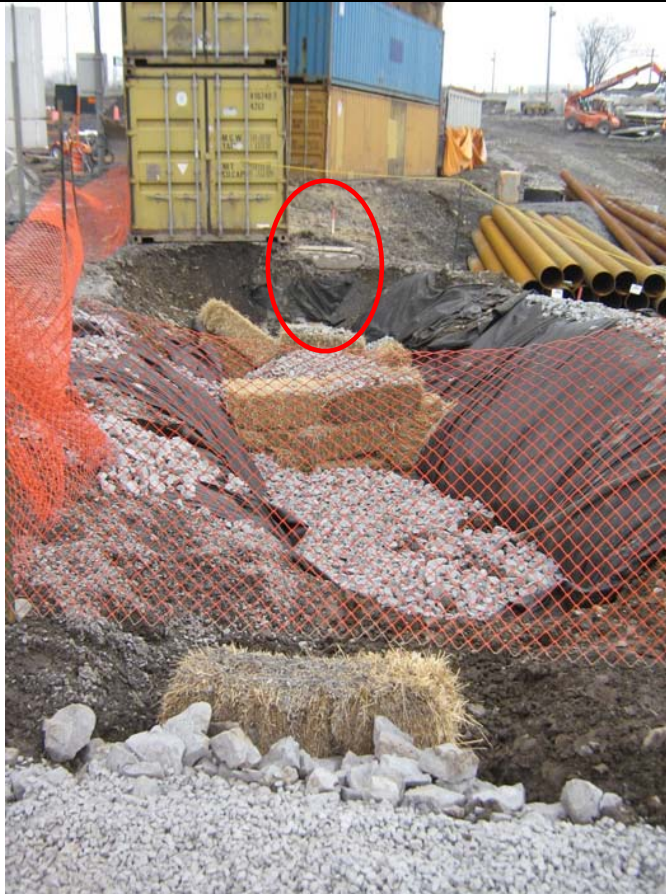
N° : P1120 018

Remarques : Ce bassin débouche directement sur un puisard pour le réseau pluvial, malgré l'interdiction de rejet des eaux au pluvial.

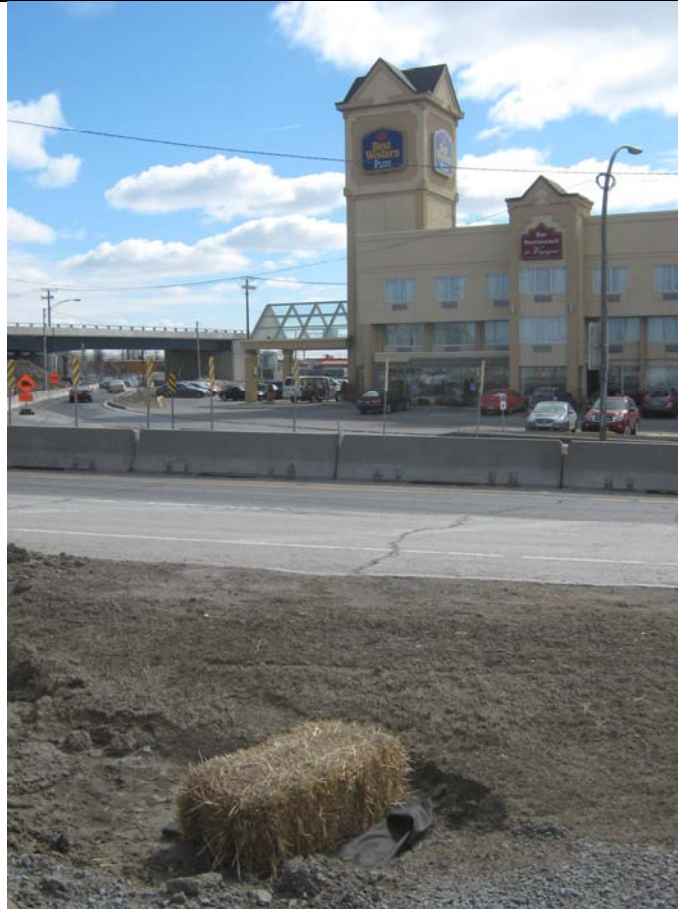
N° : P1120 008

Remarques : Mesure de protection mise en place par l'Entrepreneur afin d'éviter la contamination des réseaux d'égout récepteurs.

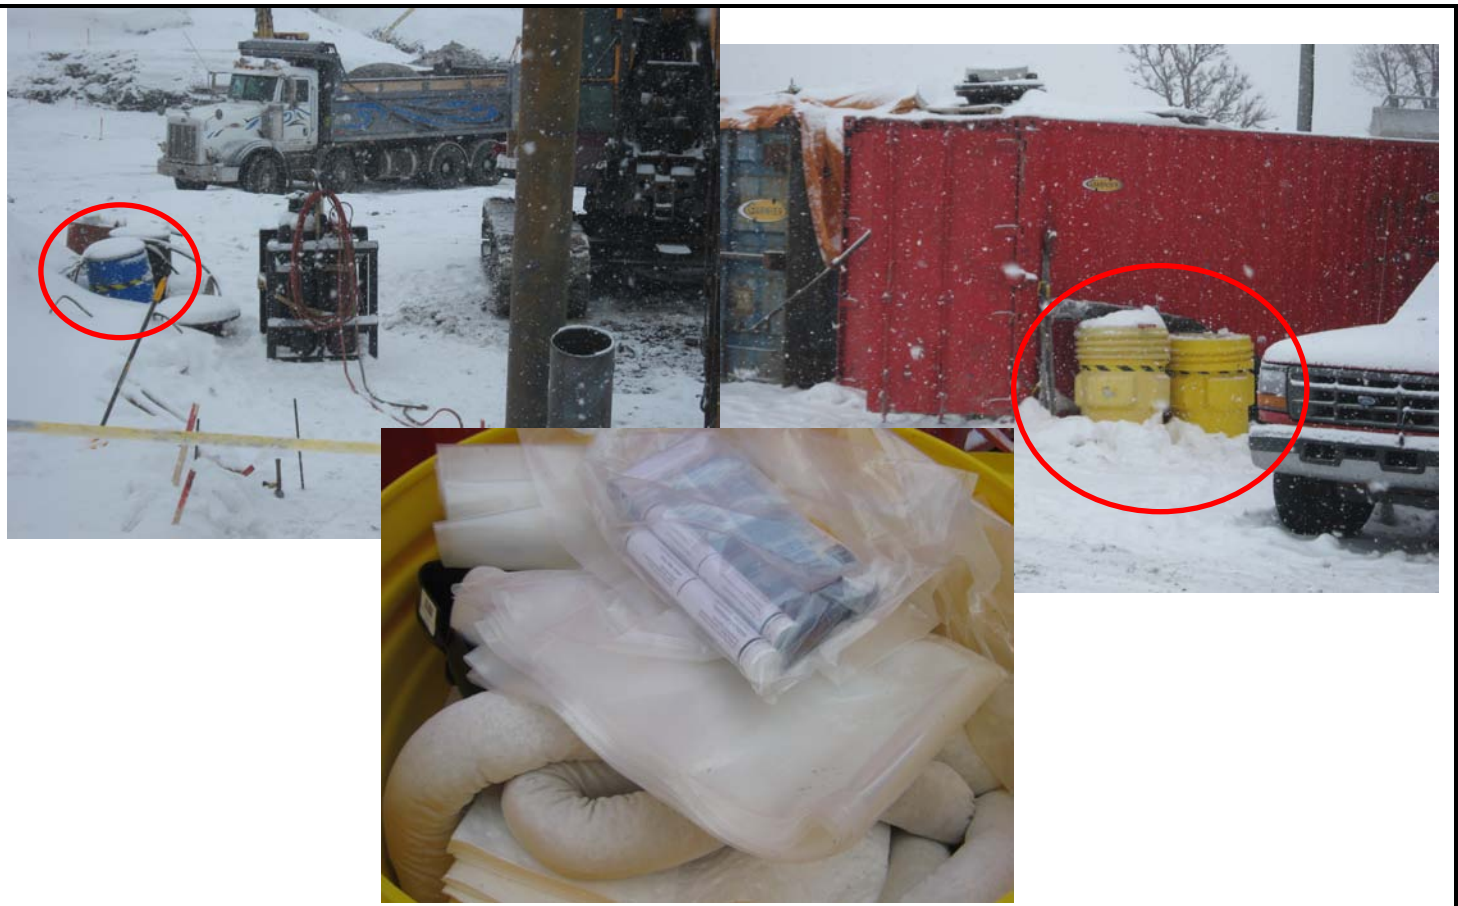
N° : P1120 004, 011 et 012

Remarques : Les trousse sont présentes en nombre appréciable et à plusieurs endroits du site.

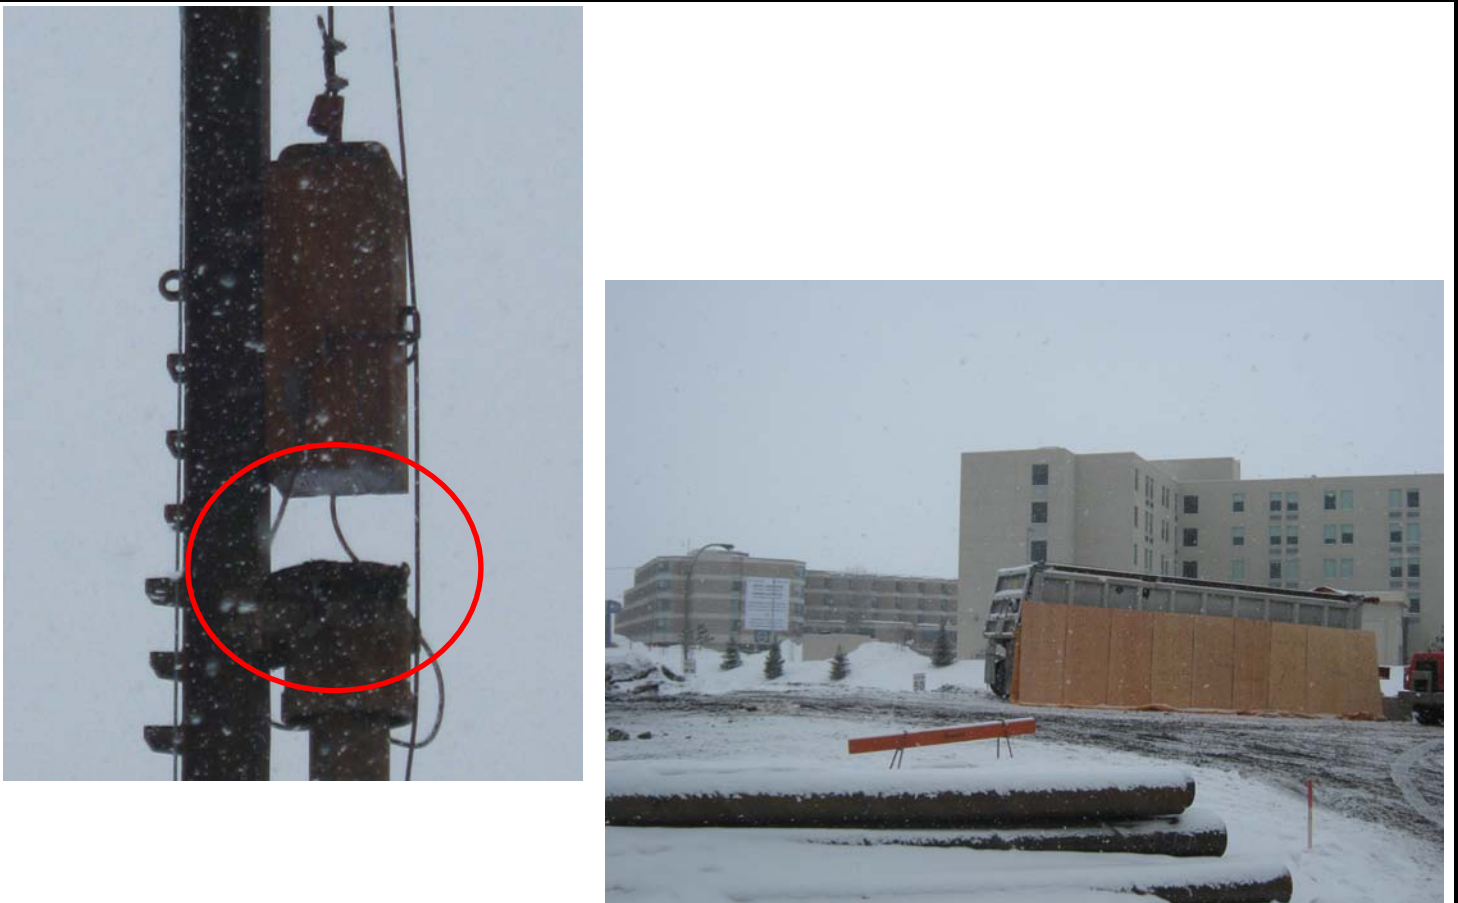
N° : P1120 008 et 015

Remarques : Suivi à faire à ce niveau puisque les travaux causent encore des dépassements du niveau sonore.

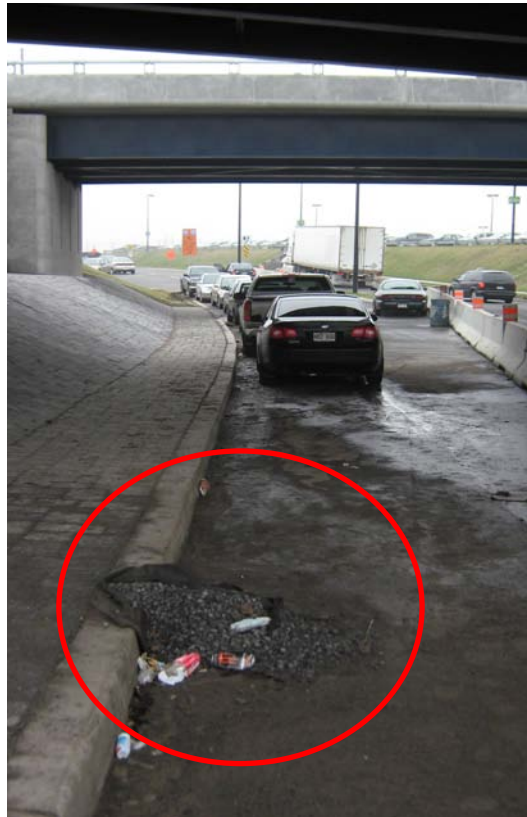
N° : P1120 069

Remarques : Il a été demandé à l'Entrepreneur de soumettre une procédure pour disposer des eaux et de mettre en place des mesures pour éviter toute fuite (courriel no 18).

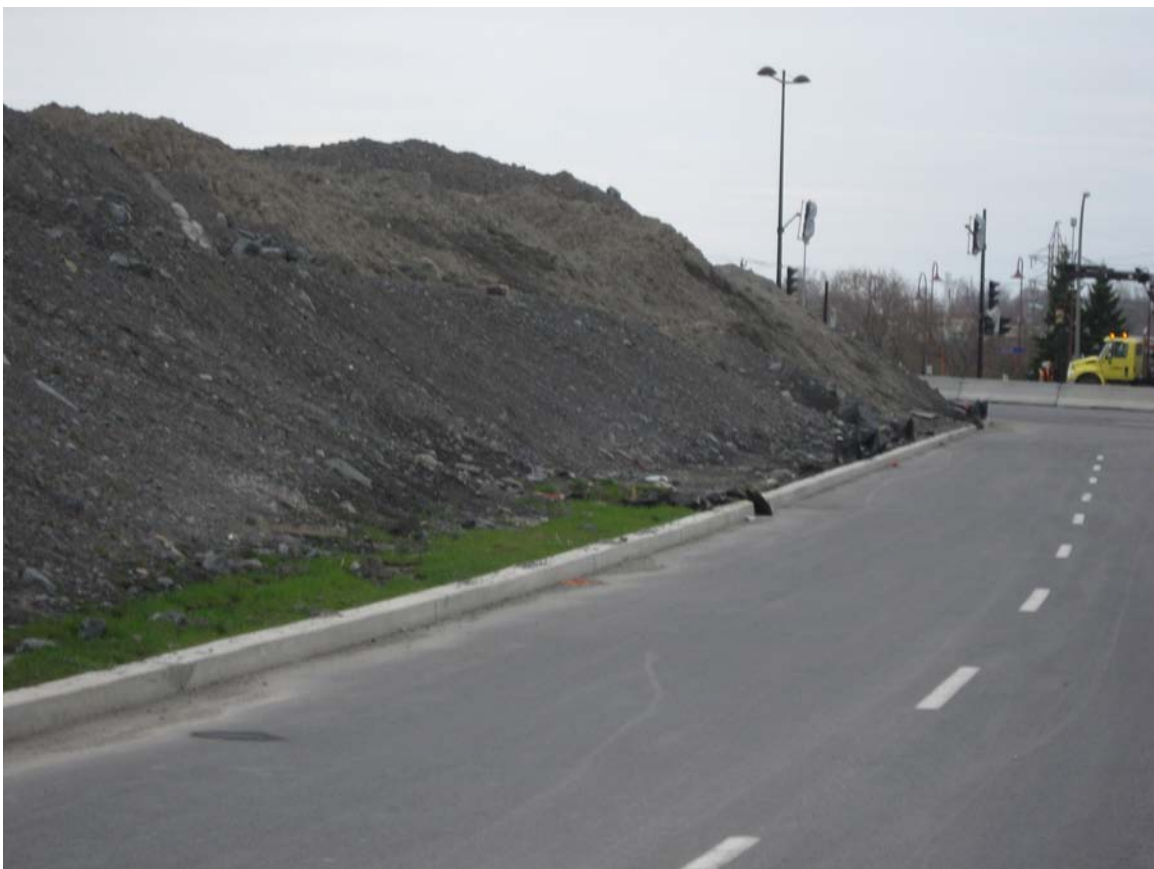
N° : P1120 001

Remarques : Il a été demandé à l'Entrepreneur de les remplacer (courriel no 20), ce qu'il a confirmé avoir fait (courriel 2011-05-04)

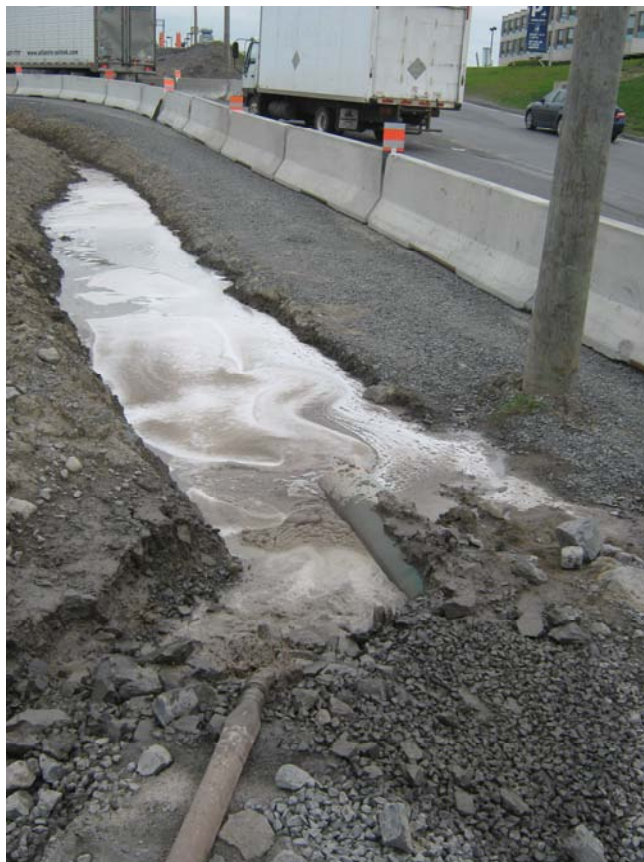
N° : P1120 005

2) La demande a été faite une second e fois de fournir la fiche signalétique du savon utilisé par Géodex.

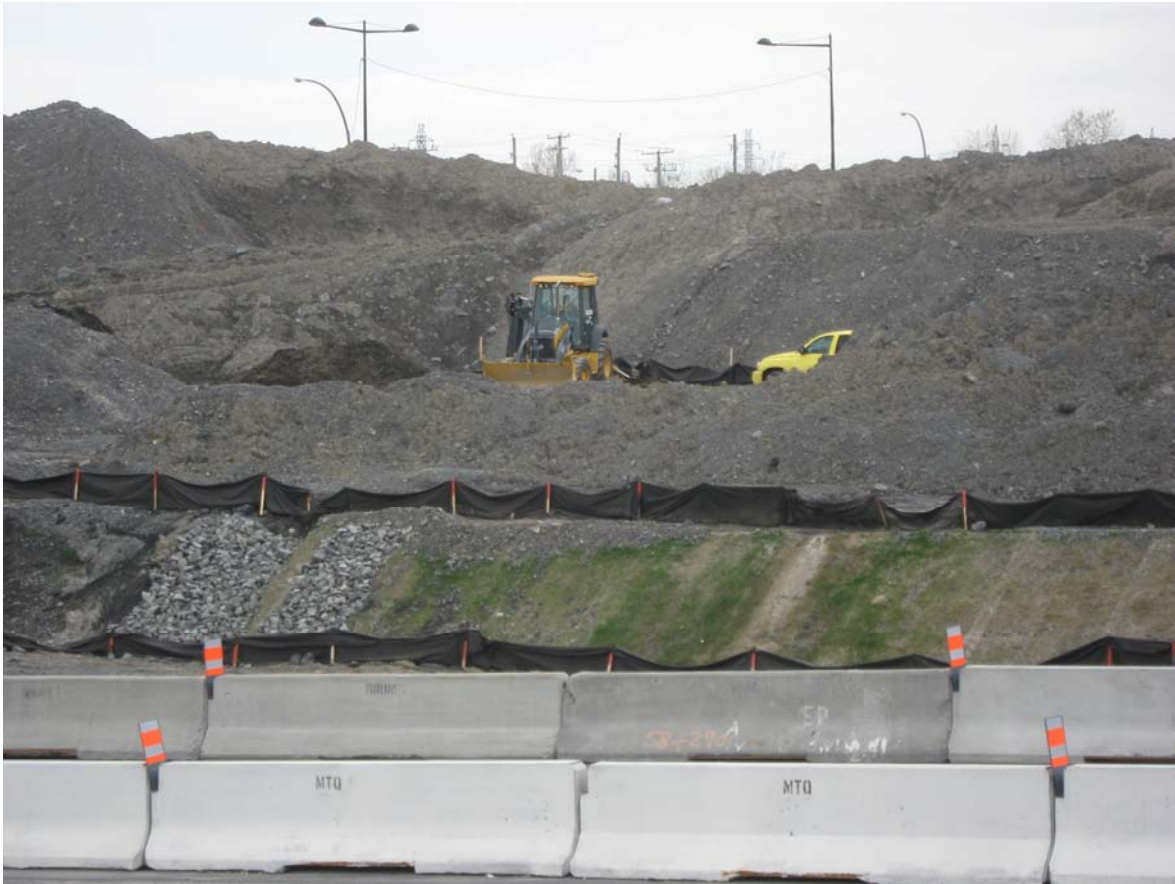
N° : P1120 011

Remarques : Tel que demandé, l'Entrepreneur a réparé les barrières à sédiments endommagées avant d'effectuer des travaux dans le remblai.

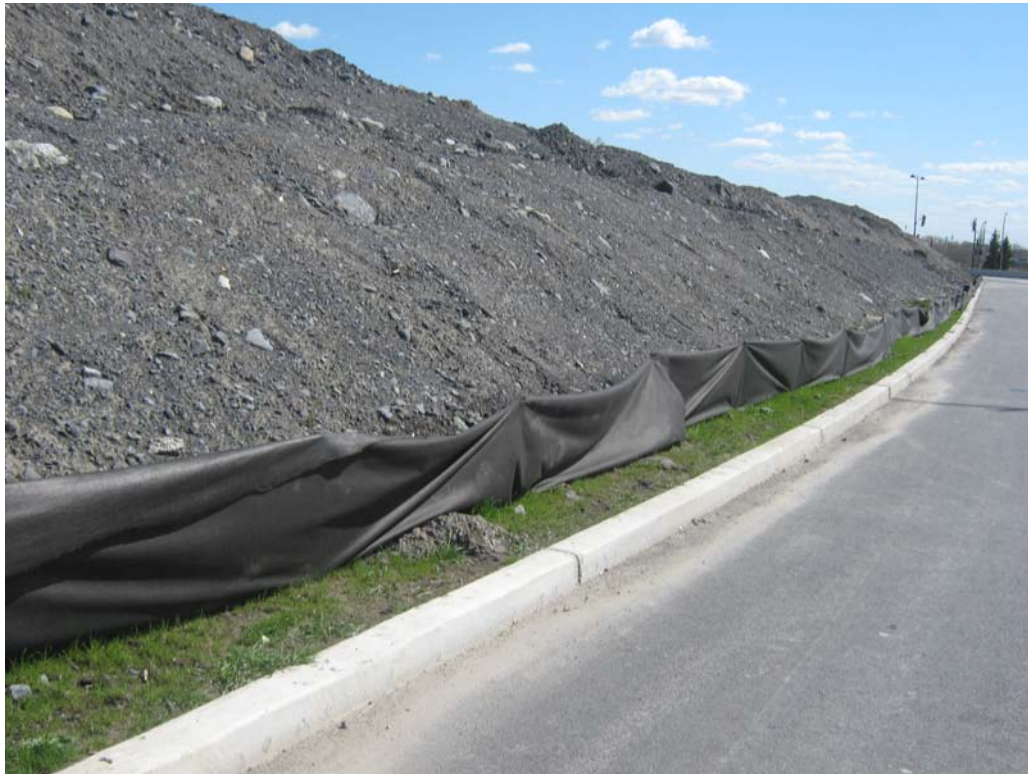
N° : P1120 001

Remarques : Les barrières à sédiments ont été remplacées par des nouvelles.

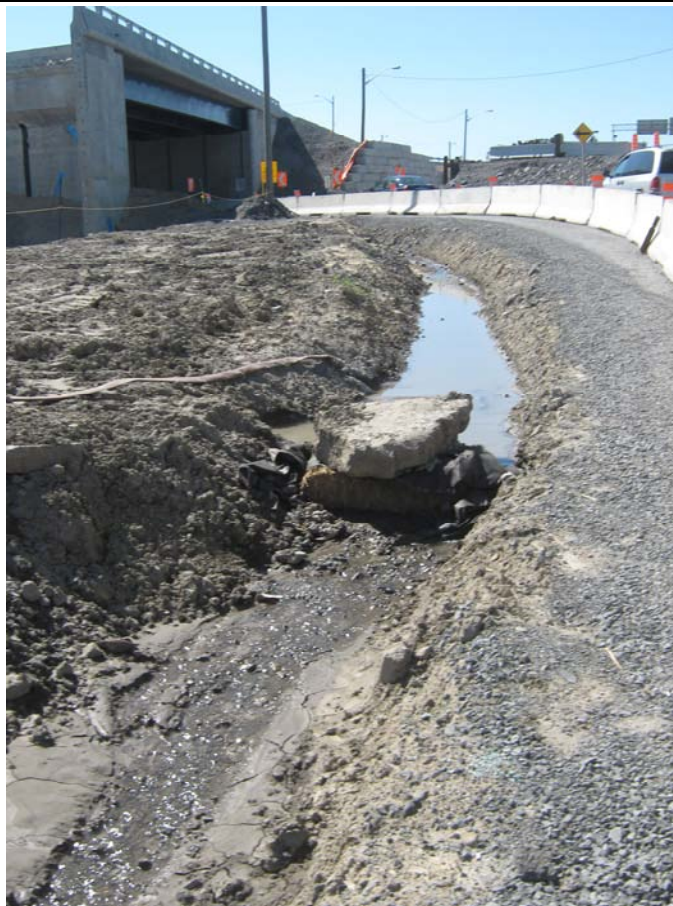
N° : P1120 007

Remarques : L'Entrepreneur a aménagé une barrière filtrante afin d'éviter les accumulations d'eau près du bassin.

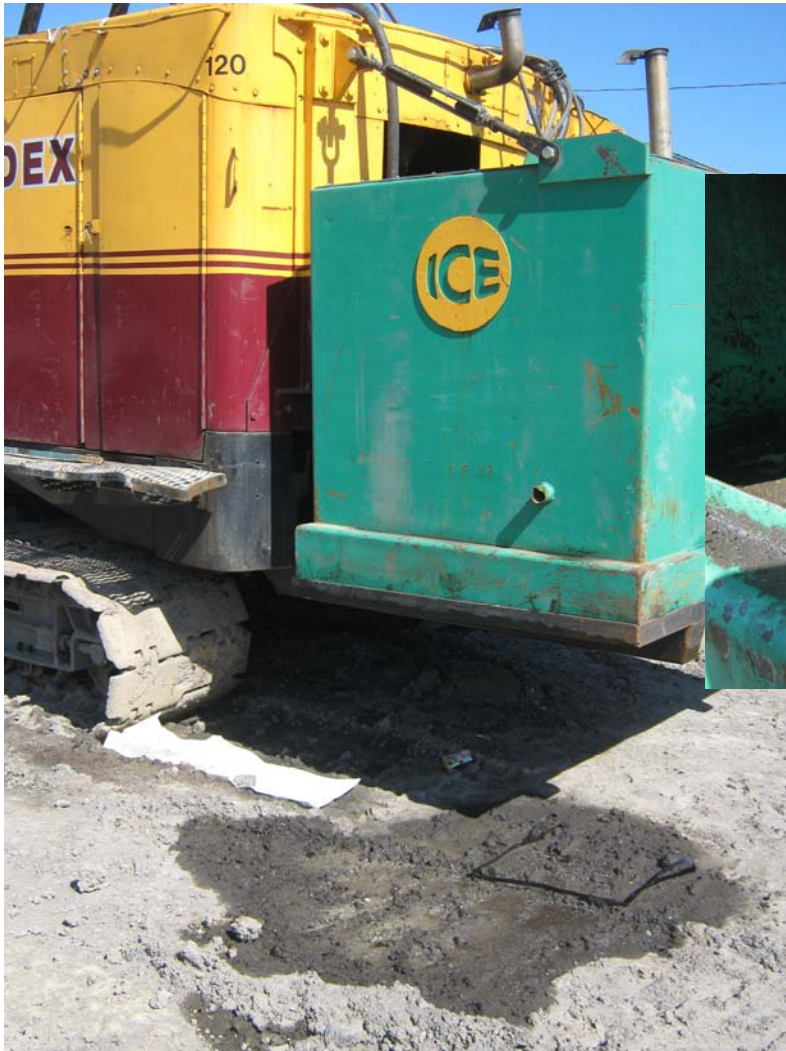
N° : P1120 011

Identification : Fuite d'huile en provenance d'un appareil hydraulique de Géodex.

Remarques : L'appareil immobilisé est fortement incliné, ce qui provoque l'accumulation d'huile d'un côté du réservoir : la fuite provient du bouchon du réservoir qui, dû à cette inclinaison, ne peut contenir l'afflux d'huile. L'Avis no 18 a été émis pour ce déversement.

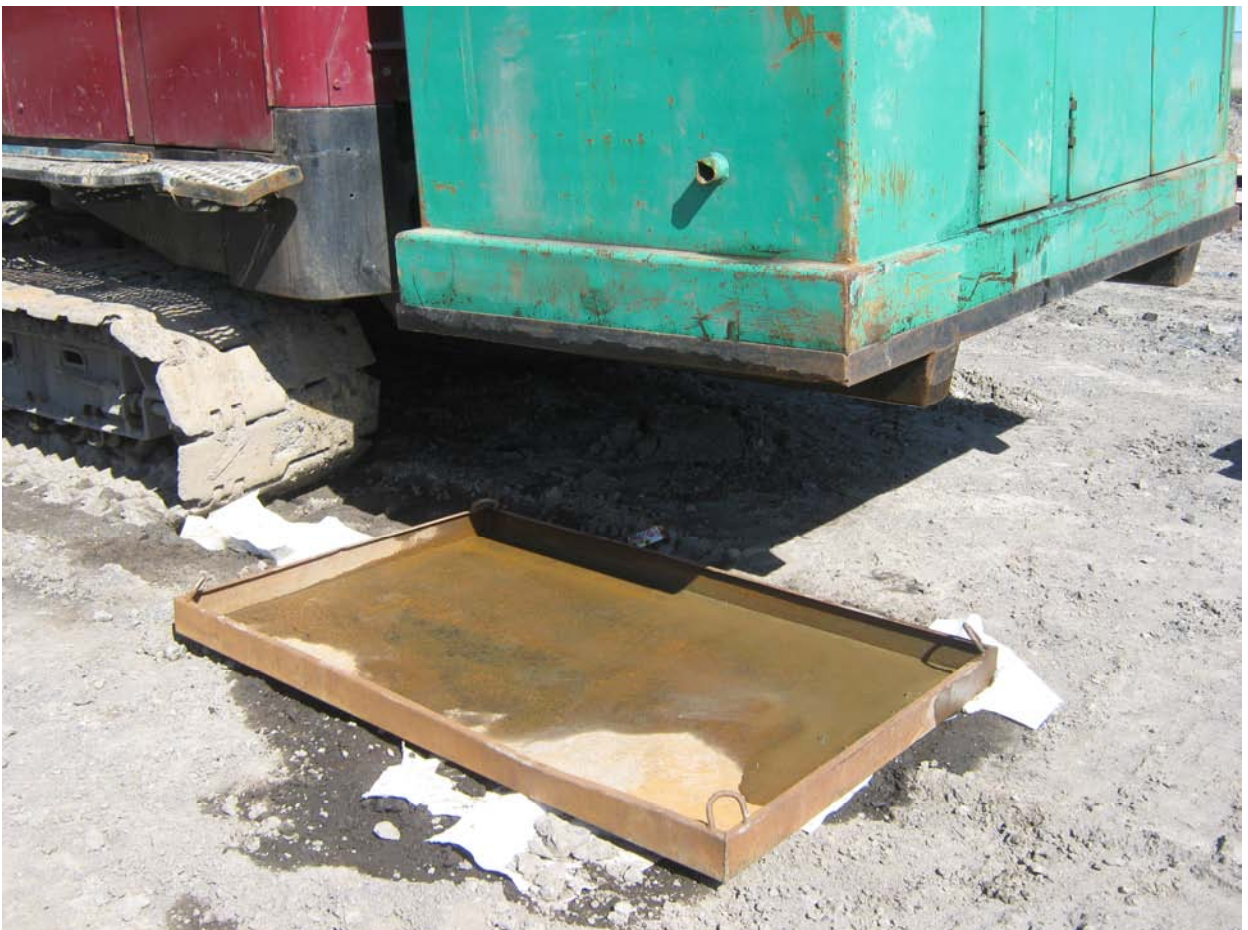
N° : P1120 016

Identification : Fuite d'huile en provenance d'un appareil hydraulique de Géodex.

- un sac plastique a été placé en-dessous du bouchon du réservoir afin d'éviter d'autres fuites;
- un bac a été placé en-dessous du réservoir afin de recueillir d'éventuelles fuites supplémentaires.
- des feuilles absorbantes ont été placées sur la flaque d'huile.

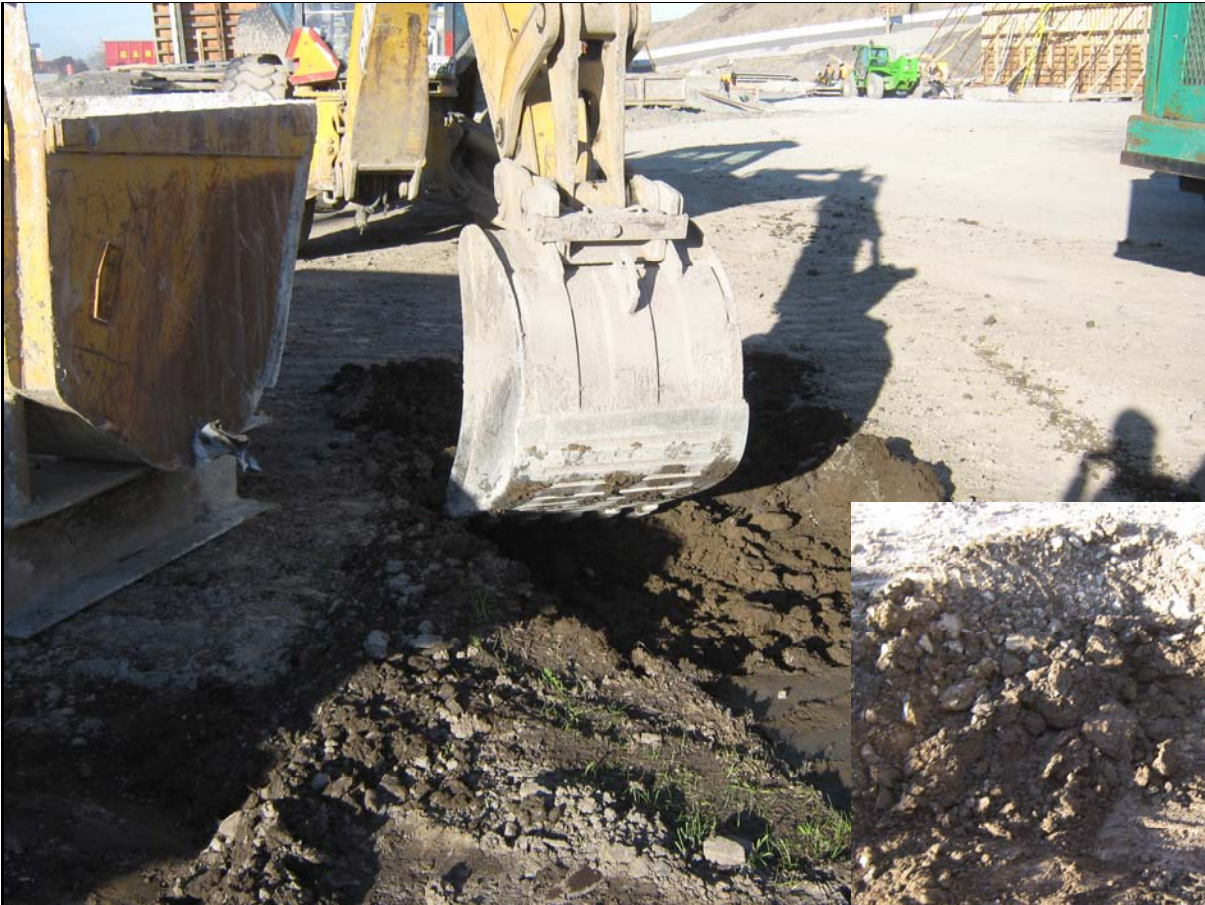
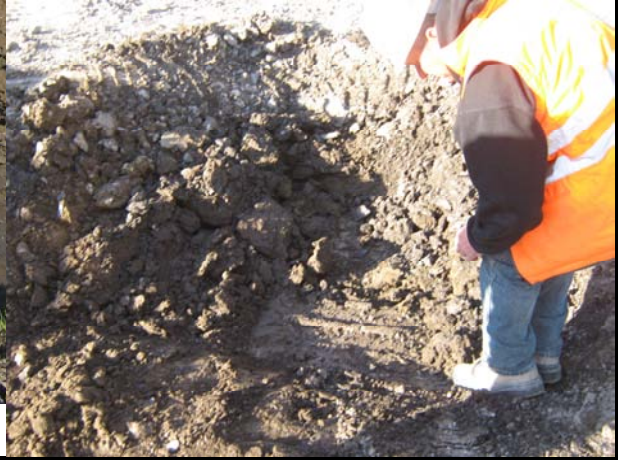
N° : P1120 018

Identification : Enlèvement des sols contaminés par la fuite de l'appareil hydraulique.

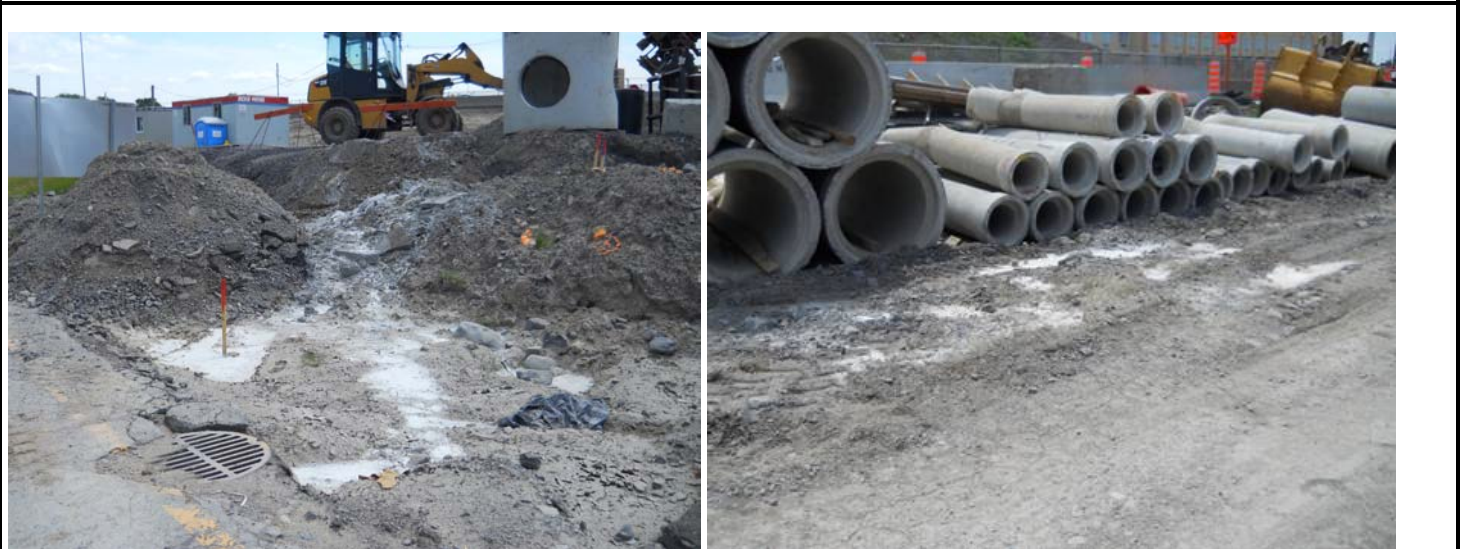
N° : 0013 et 0015

Remarques : Un espace doit être aménagé afin de recueillir les eaux de lavage et non de les laisser à même le sol. Ceci a été demandé à l'entrepreneur (courriel 24)

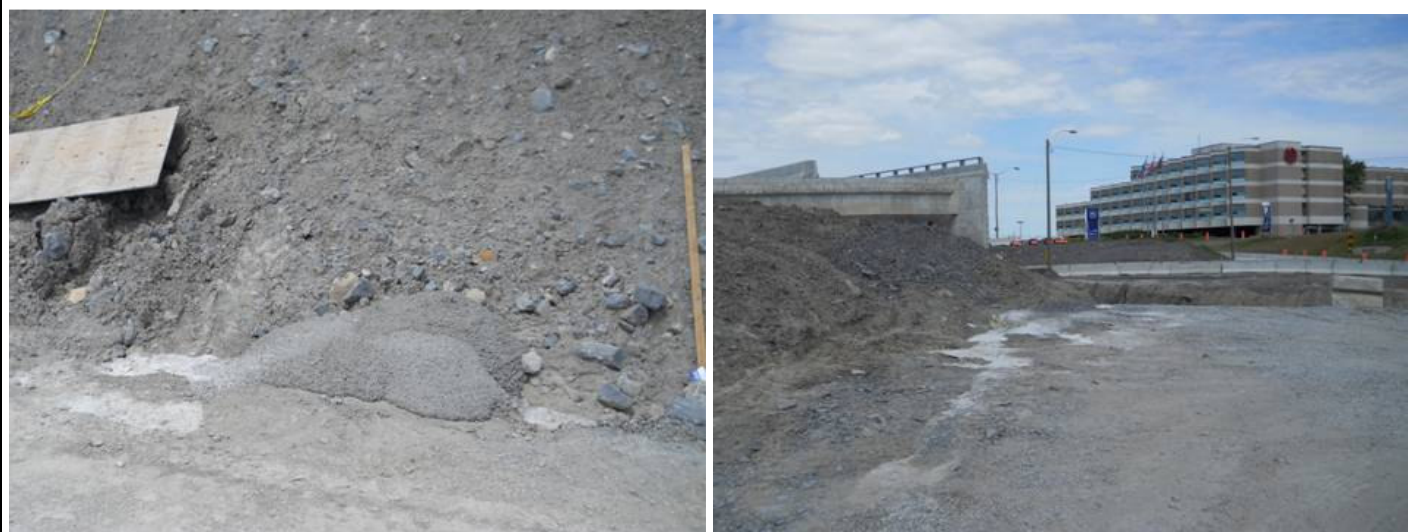
N° : 0014 et 0020

Remarques : Un espace doit être aménagé afin de recueillir les eaux de lavage et non de les laisser à même le sol. Ceci a été demandé à l'entrepreneur (courriel 24)

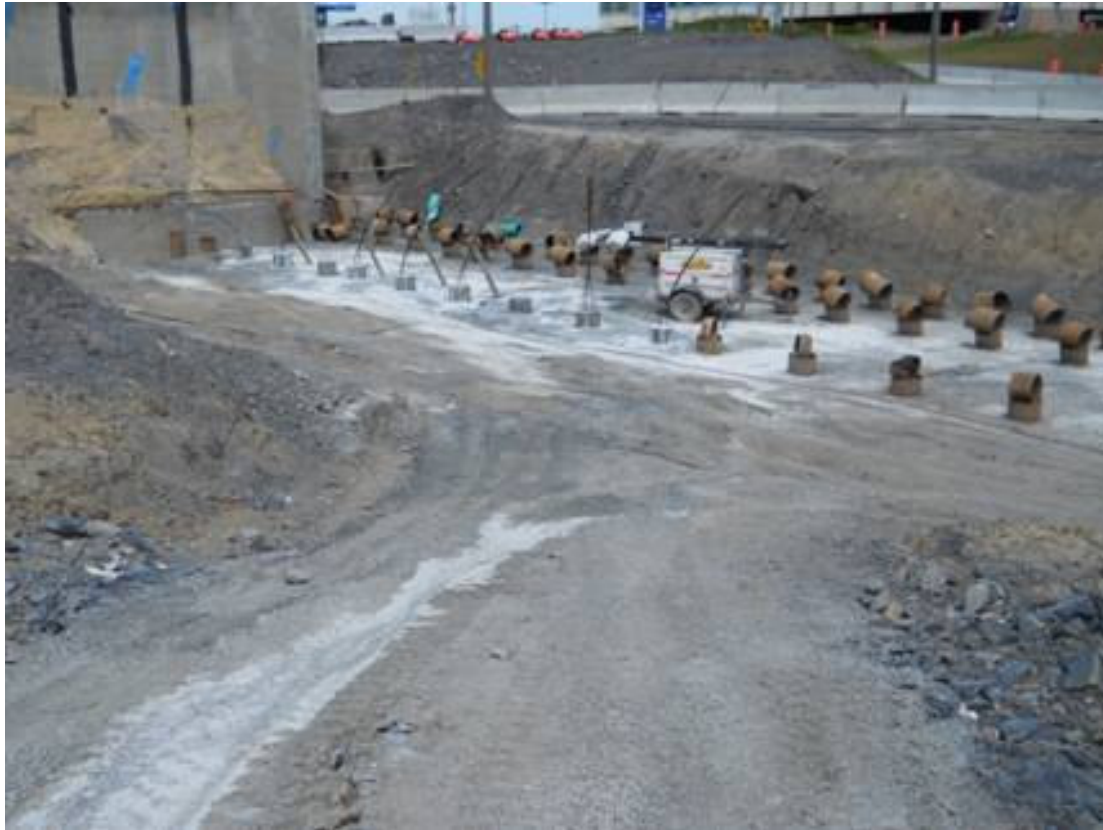
N° : 0022

Remarques : Un espace doit être aménagé afin de recueillir les eaux de lavage et non de les laisser à même le sol. Ceci a été demandé à l'entrepreneur (courriel 24)

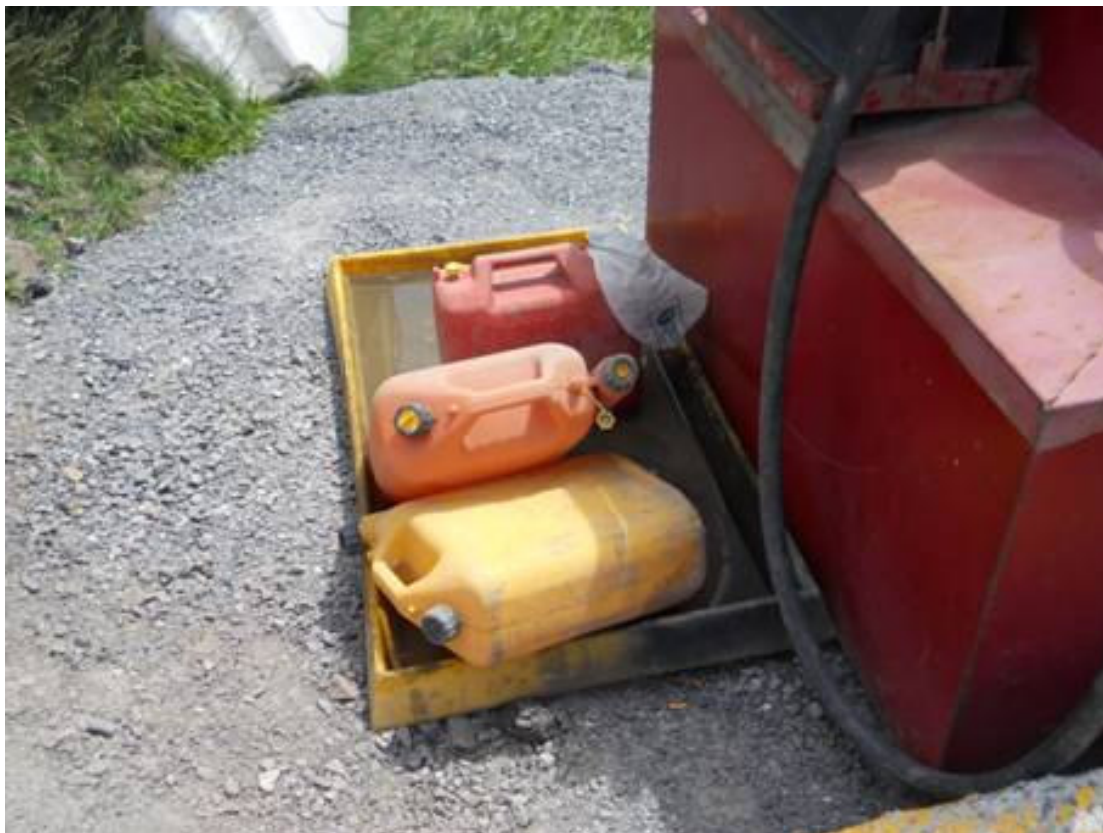
N° : 0016

Remarques : Il a été demandé à l'Entrepreneur de porter attention à l'entreposage de ces contenants et à l'accumulation d'eau dans le bassin de confinement (courriel 24)

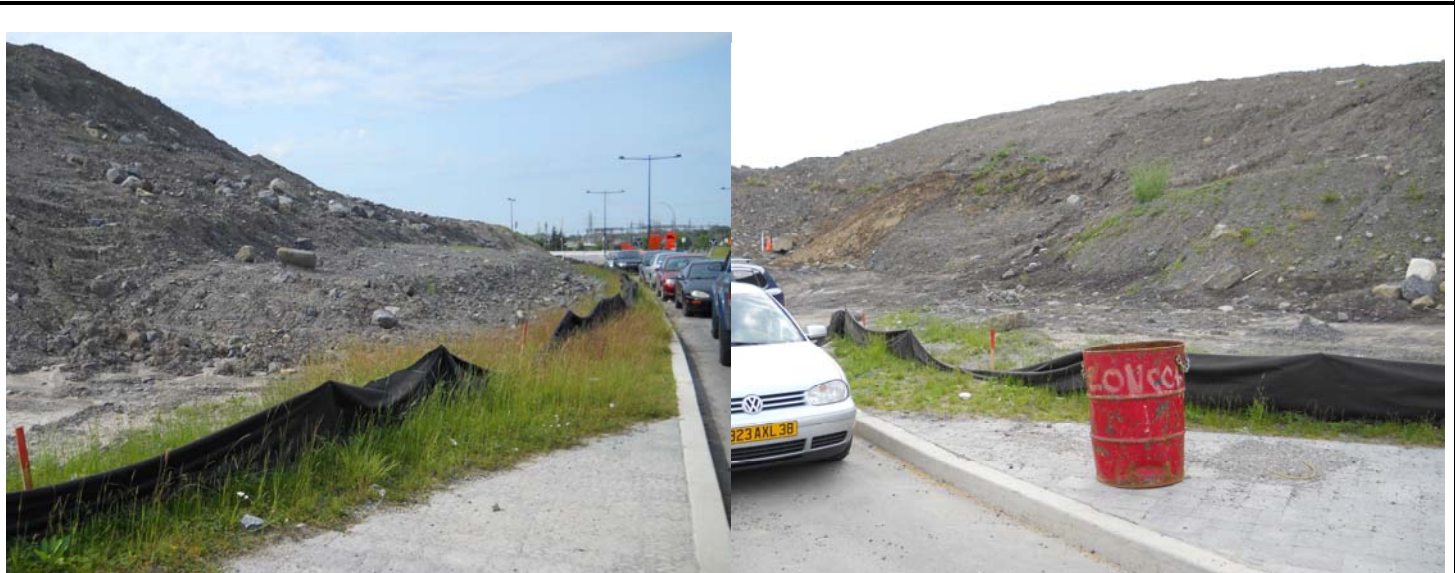
N° : 001 et 0010

Remarques : Il a été demandé à l'Entrepreneur de corriger la situation (courriel #25)
