**Projet de réaménagement de l'échangeur
Dorval
Lot 3 - 2011**

Rapport de surveillance environnementale des travaux

Projet n° :
MTMG-163-00014890

Date :
2012-05-25

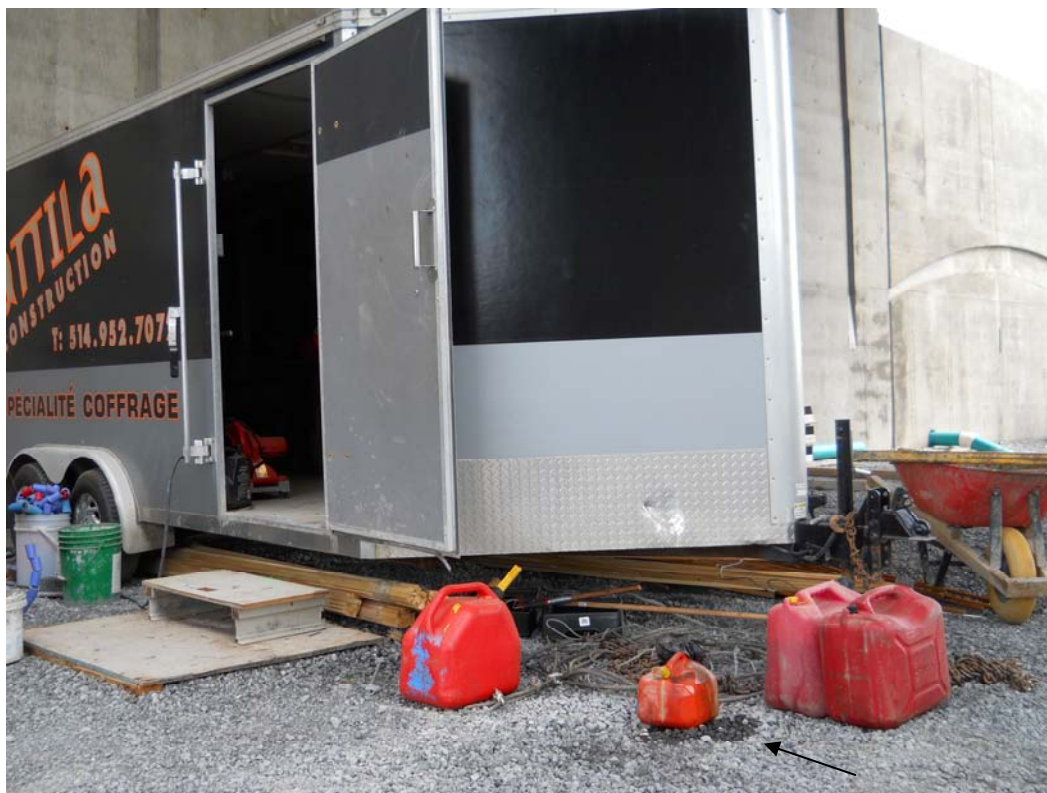
N° : 006

Remarques : il a été demandé à l'Entrepreneur de les placer dans un bac de confinement plutôt que de les laisser à même le sol. Effectuer le remplissage d'équipement au-dessus du bac de confinement et utiliser des entonnoirs pour transvider. L'avis no 19 a été émis pour ce déversement.

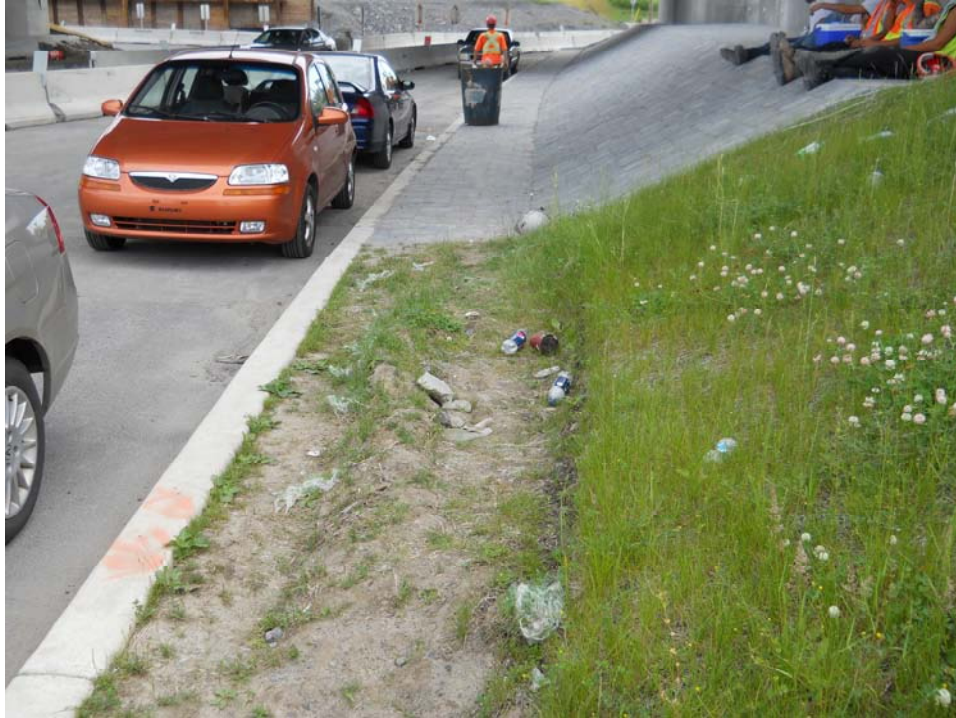
N° : 009

Remarques : Dans le courriel no 17 envoyé le 19 avril 2011, il avait déjà été demandé à l'Entrepreneur de remédier à la situation (péril aviaire). Situation récurrente à régler définitivement.

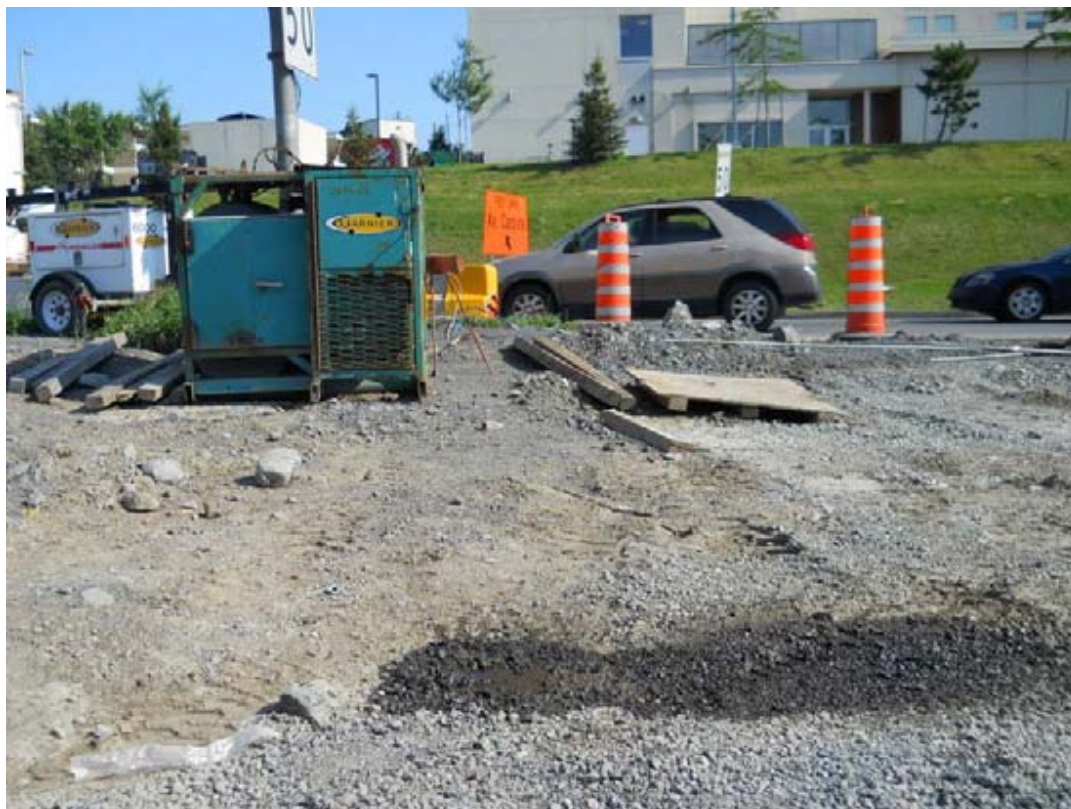
N° : 0017

Remarques : L'Entrepreneur a été avisé (courriel 2011-07-05) de fournir des explications quant à ce déversement notamment concernant les mesures prises

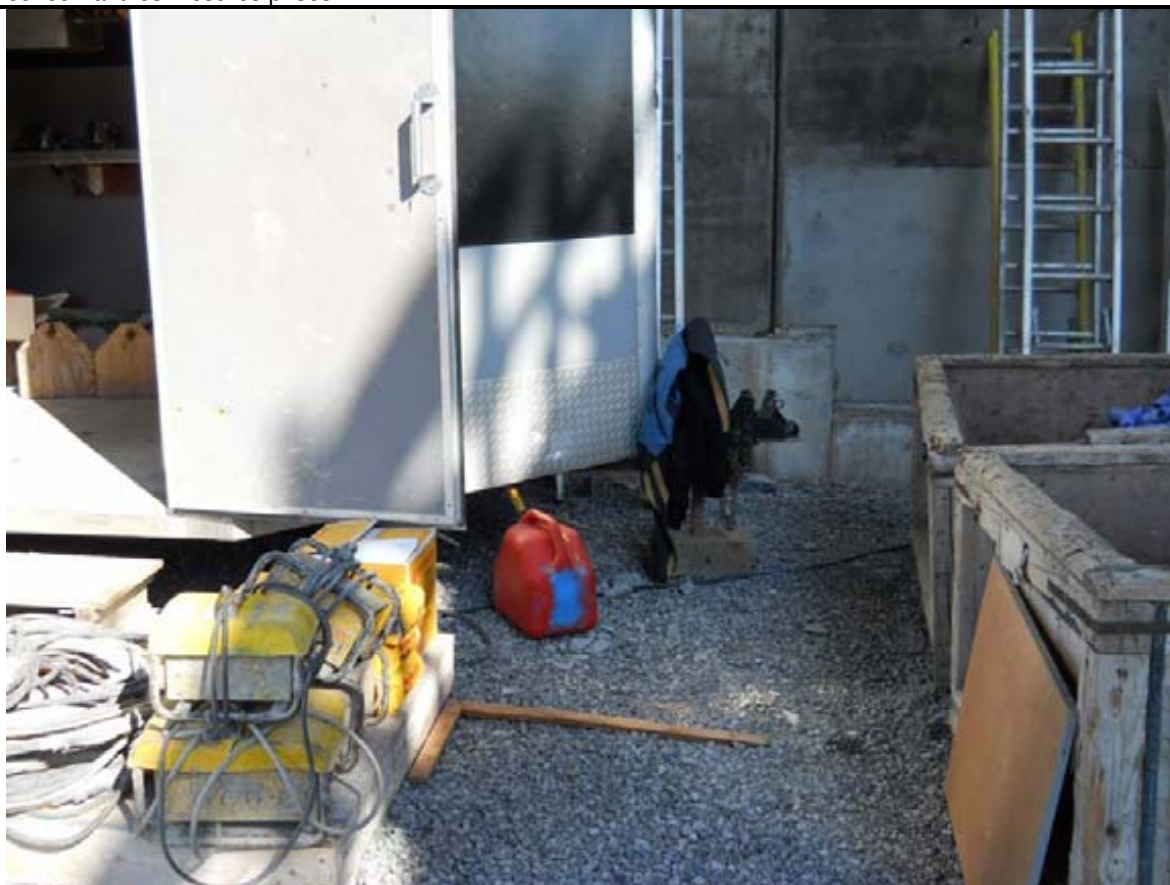
N° : 016

Remarques : il a été demandé à l'Entrepreneur de les placer dans un bac de confinement plutôt que de les laisser à même le sol. Effectuer le remplissage d'équipement au-dessus du bac de confinement et utiliser des entonnoirs pour transvider.

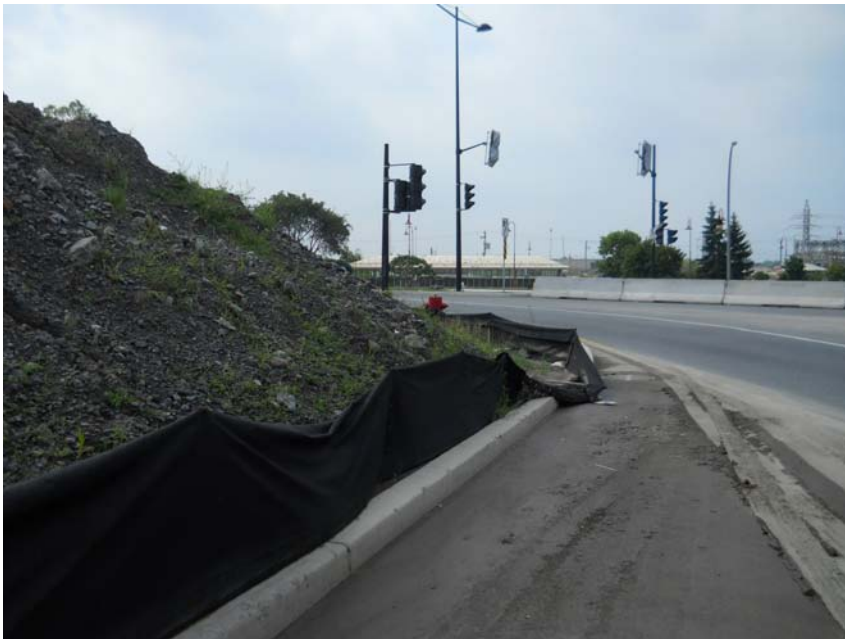
Identification : Barrières à sédiments affaissées

Remarques : Il a été demandé à l'Entrepreneur de corriger la situation (courriel #26)

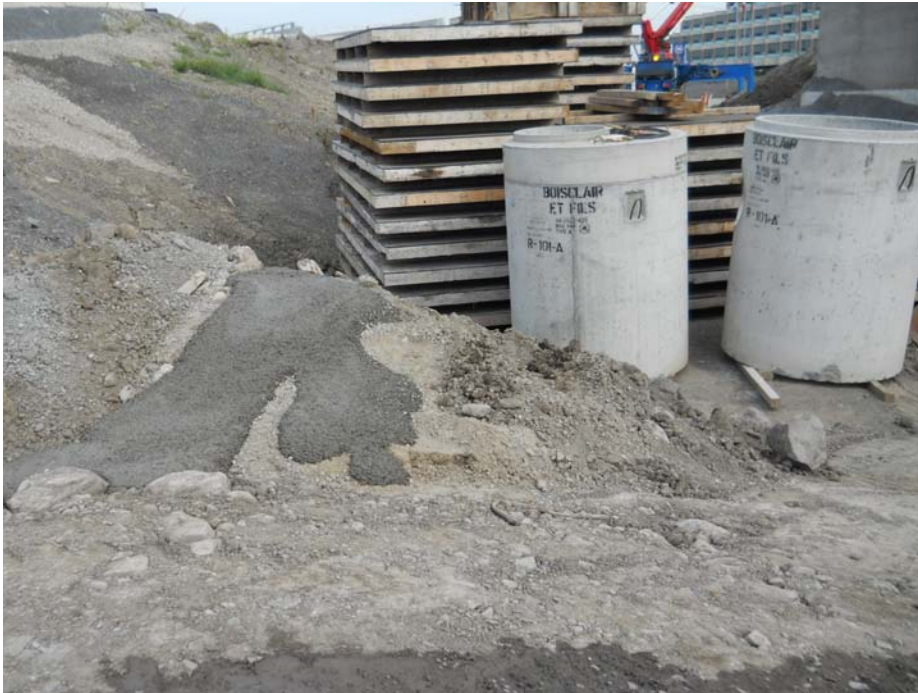
N° : 001

Remarques : Un espace doit être aménagé afin de recueillir les eaux de lavage et non de les laisser à même le sol. Ceci a déjà été demandé à l'entrepreneur (courriel 24)

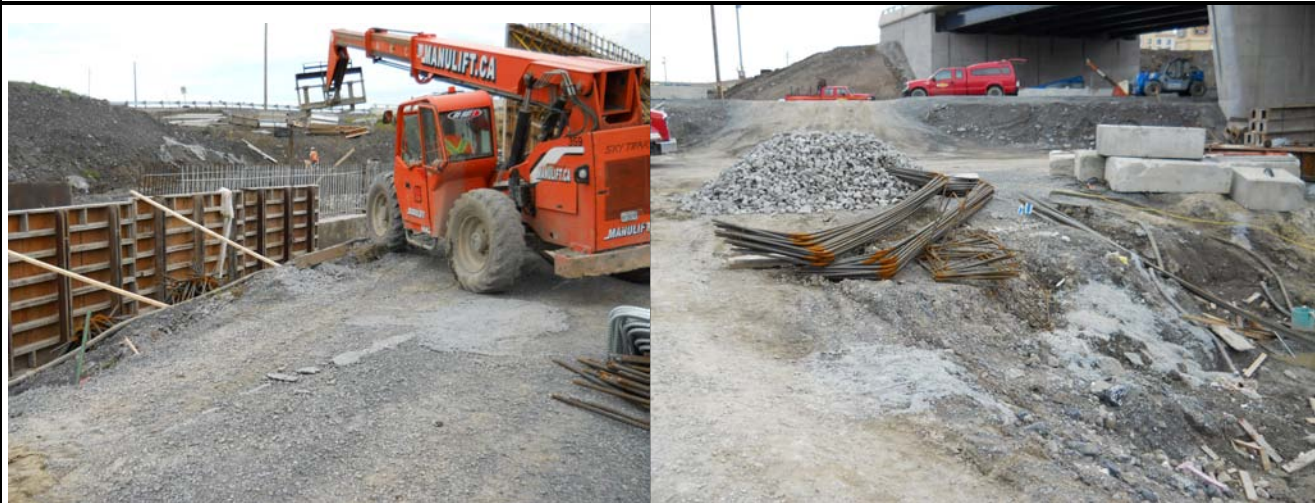
N° : 0155 et 0156

Remarques : Un espace doit être aménagé afin de recueillir les eaux de lavage et non de les laisser à même le sol. Ceci a été demandé à l'entrepreneur (courriel 24)

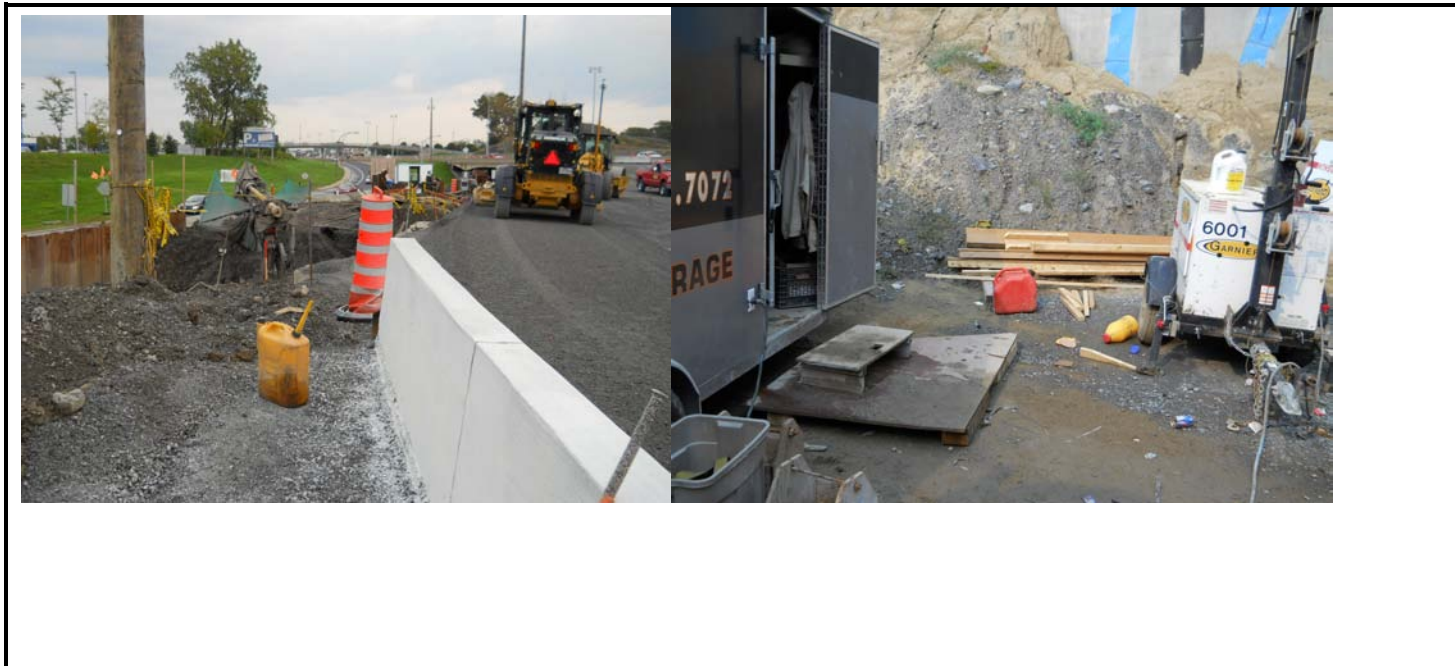
N° : 0202et 0205

Remarques : Il a été demandé à l'Entrepreneur de les placer dans un bac de confinement plutôt que de les laisser à même le sol. Effectuer le remplissage d'équipement au-dessus du bac de confinement et utiliser des entonnoirs pour transvider.

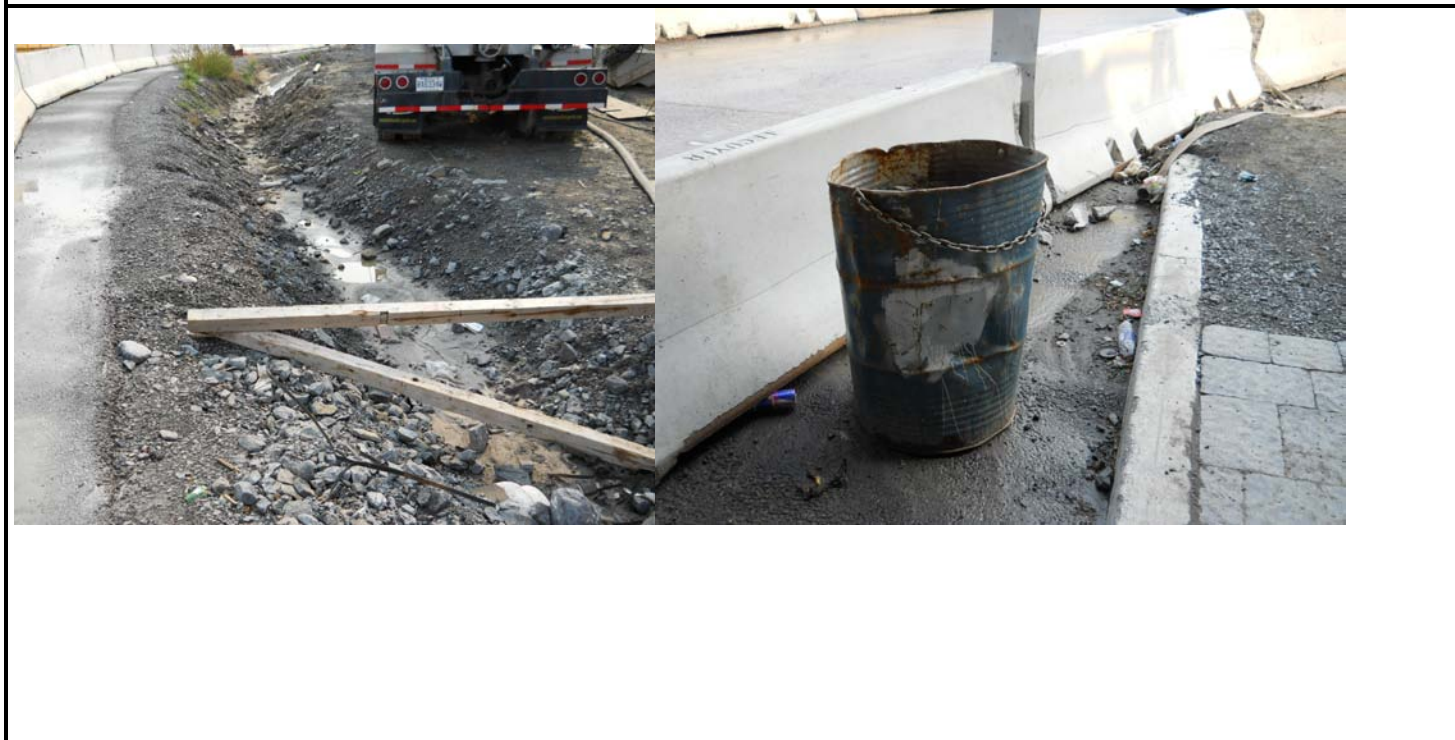
N° : 0208et 0207

Remarques : Éviter toute accumulation de ce genre

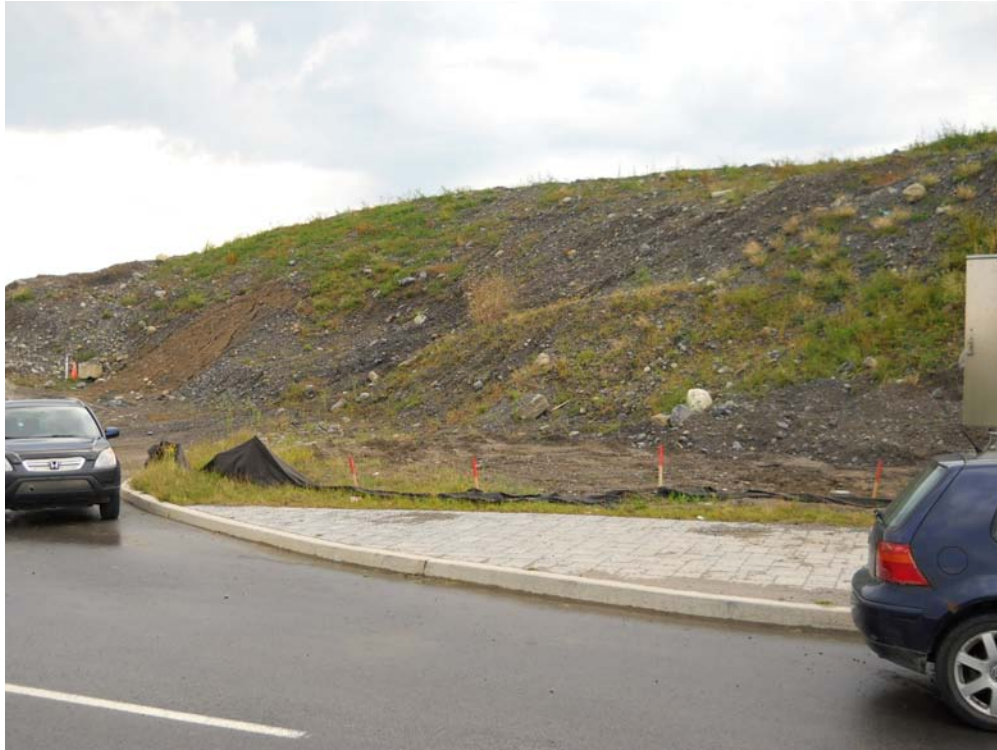
Identification : Barrières à sédiments affaissées

Remarques : Il a été demandé à l'Entrepreneur de corriger la situation

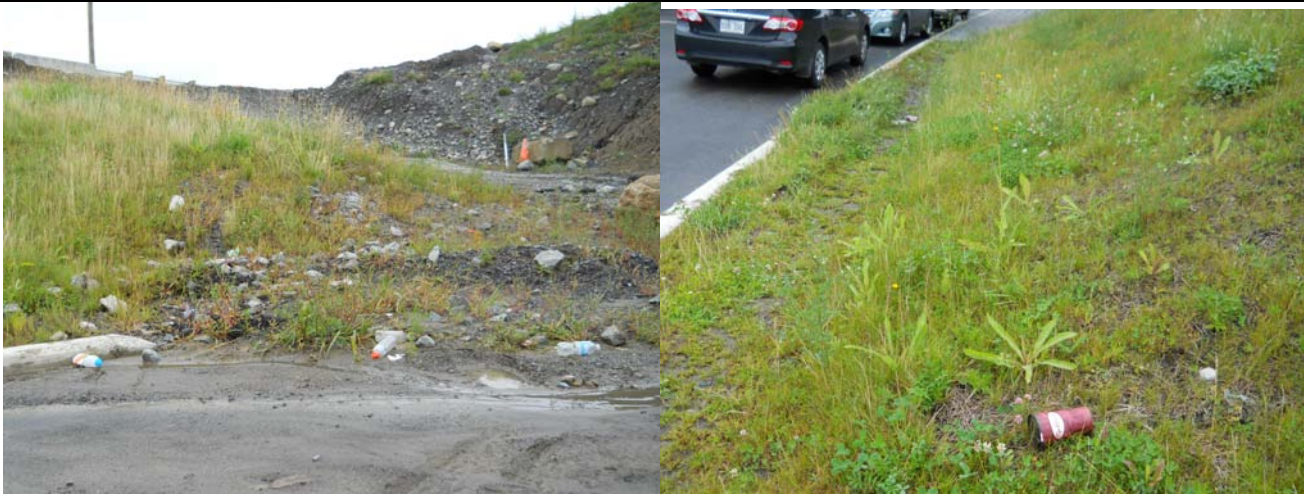
N° : 0283et 0284

Remarques : Il a été demandé à l'Entrepreneur d'Éviter cette situation – Péril aviaire

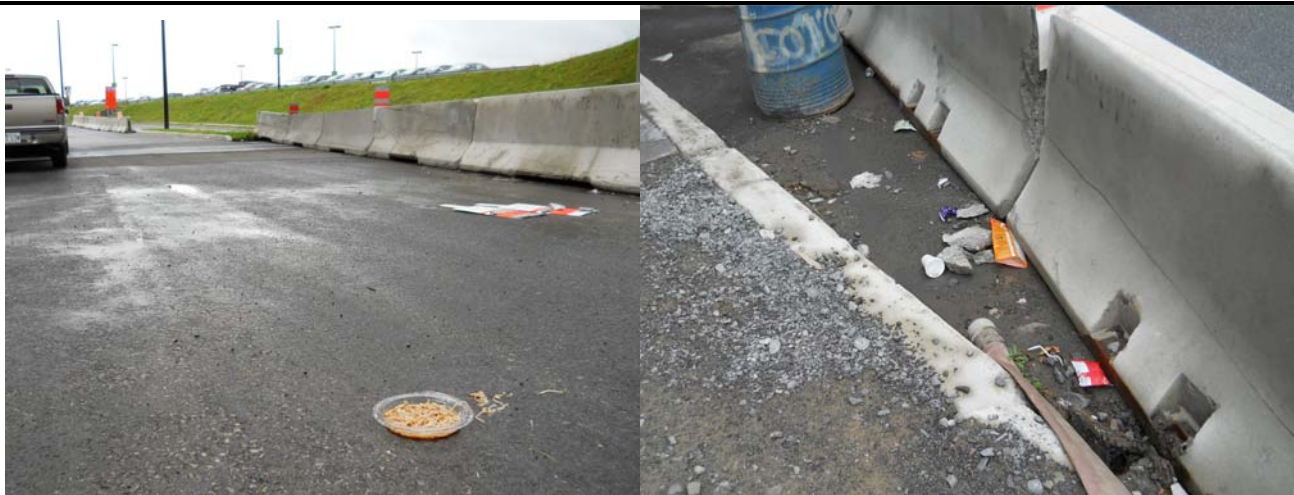
N° : 0286et 0287

Remarques : Éviter toute accumulation de ce genre

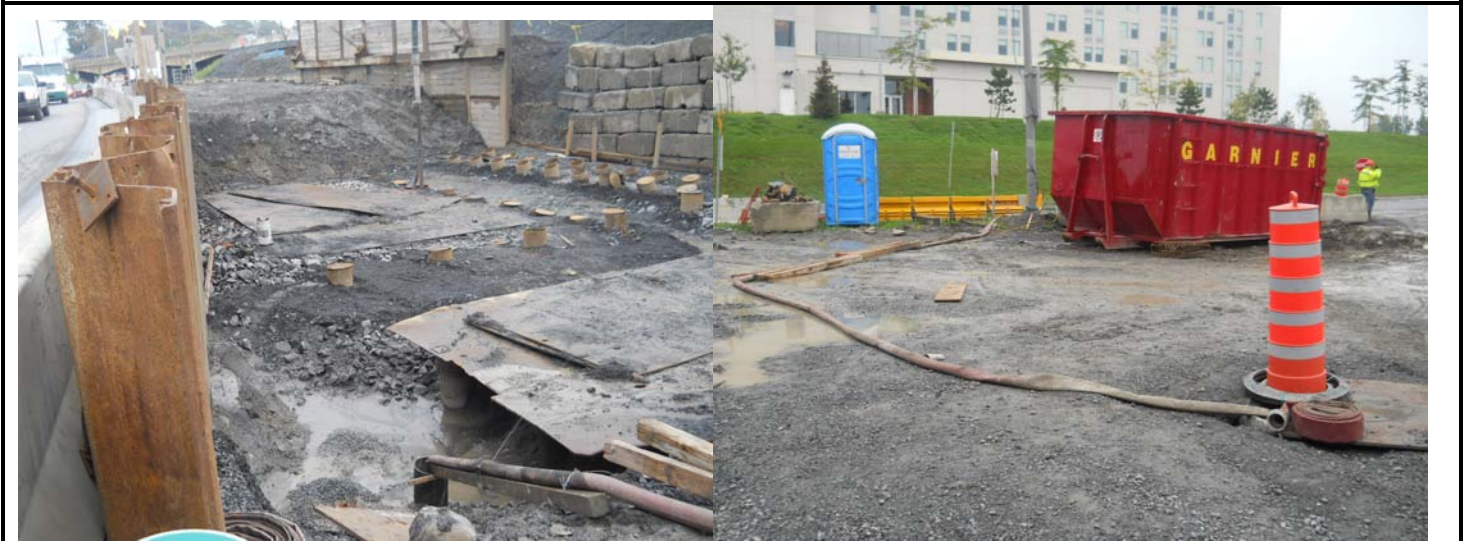
N° : 0364 et 0369

Remarques : Il a été demandé à l'Entrepreneur le mardi 4 octobre d'expliquer cette situation. À ce jour le 7 octobre, aucune explication n'a été fournie

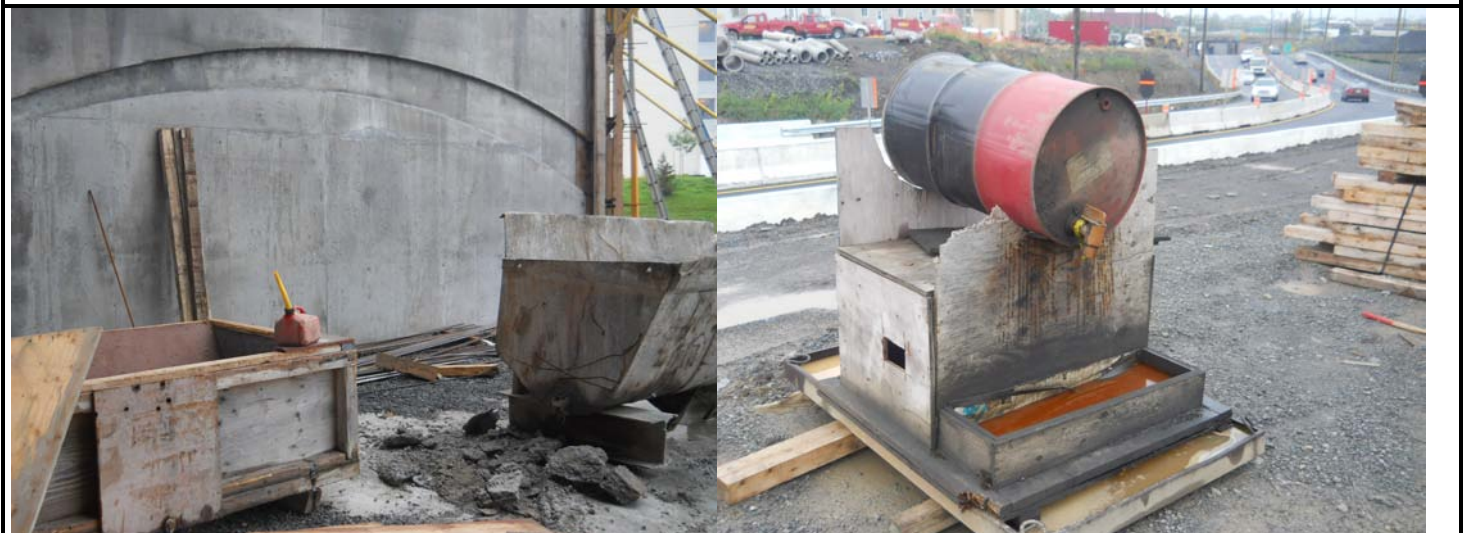
N° : 0362 et 0363

Remarques : il a été demandé à l'Entrepreneur de les placer dans un bac de confinement plutôt que de les laisser à même le sol. Effectuer le remplissage d'équipement au-dessus du bac de confinement et utiliser des entonnoirs pour transvider. Éviter toute accumulation de ce genre

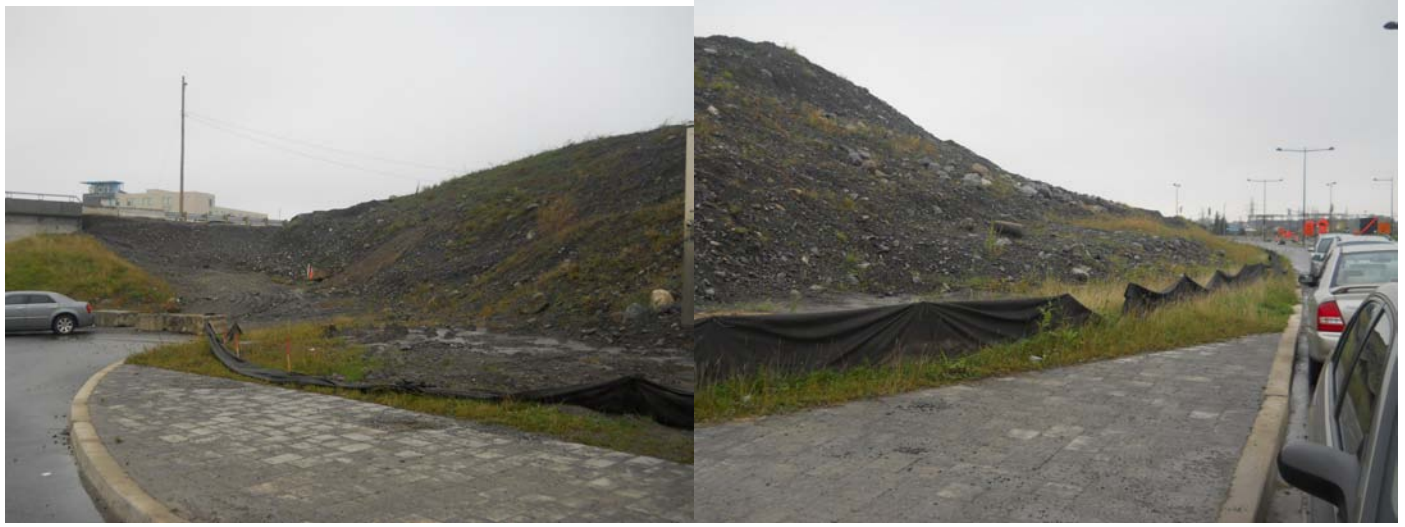
Identification : Barrières à sédiments affaissées

Remarques : Il a été demandé à l'Entrepreneur de corriger la situation

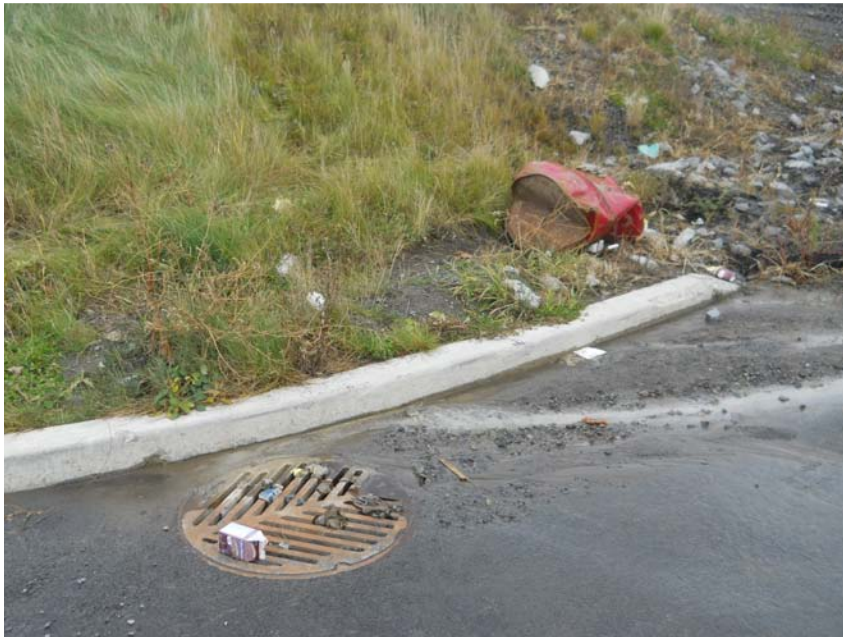
N° : 0586

Remarques : Éviter toute accumulation de déchet afin d'éviter le péril aviaire

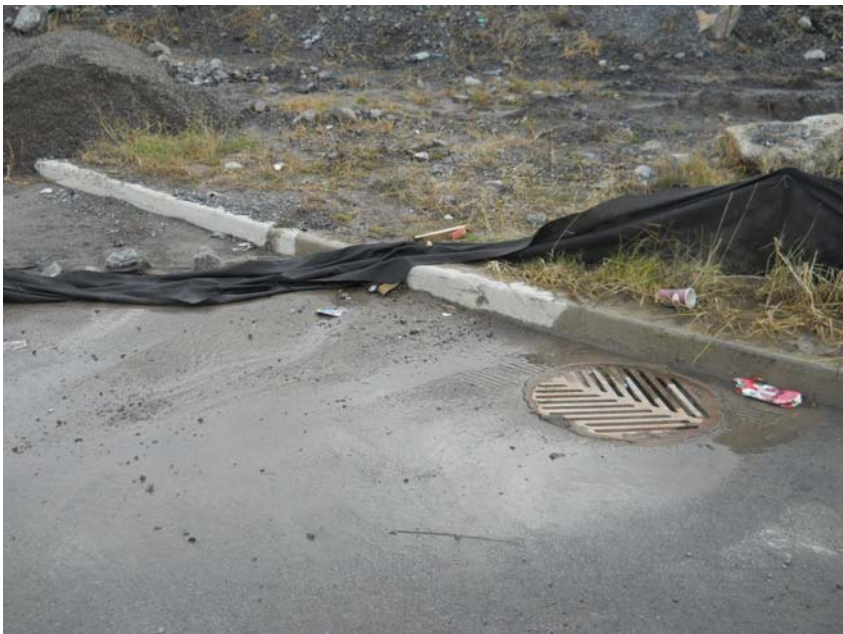
N° : 0585

Remarques : Il a été demandé à l'Entrepreneur de corriger la situation

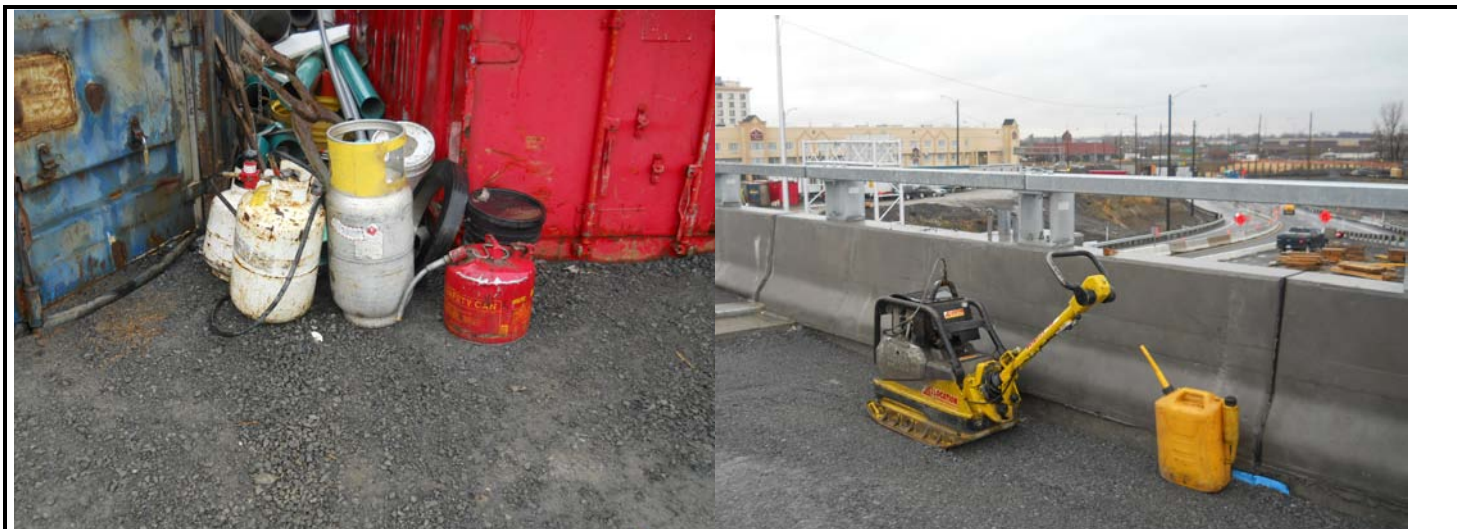
N° : 0614 et 606

Remarques : il a été demandé à l'Entrepreneur de les placer dans un bac de confinement plutôt que de les laisser à même le sol. Effectuer le remplissage d'équipement au-dessus du bac de confinement et utiliser des entonnoirs pour transvider.

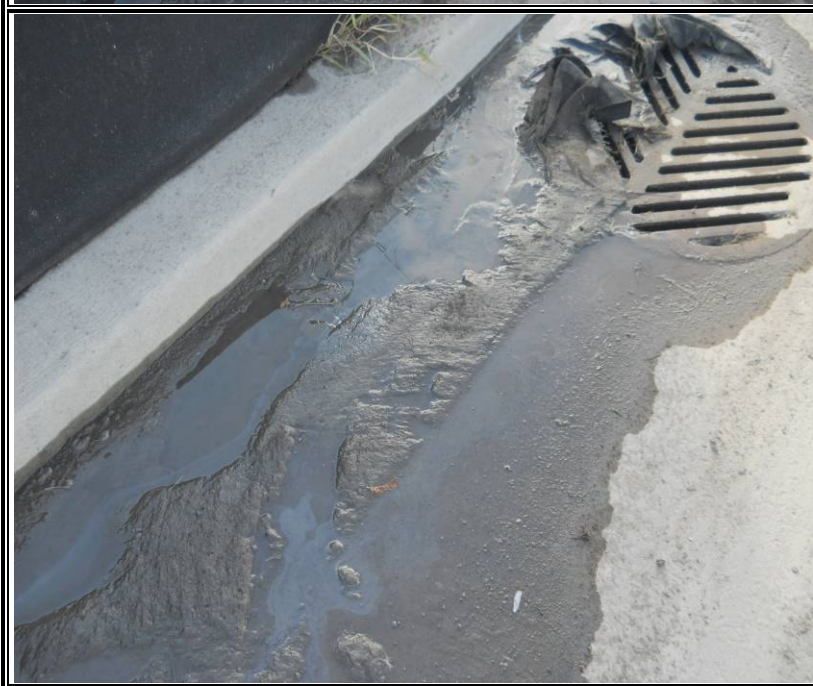
Trace d'hydrocarbures dans les
eaux de ruissellement.

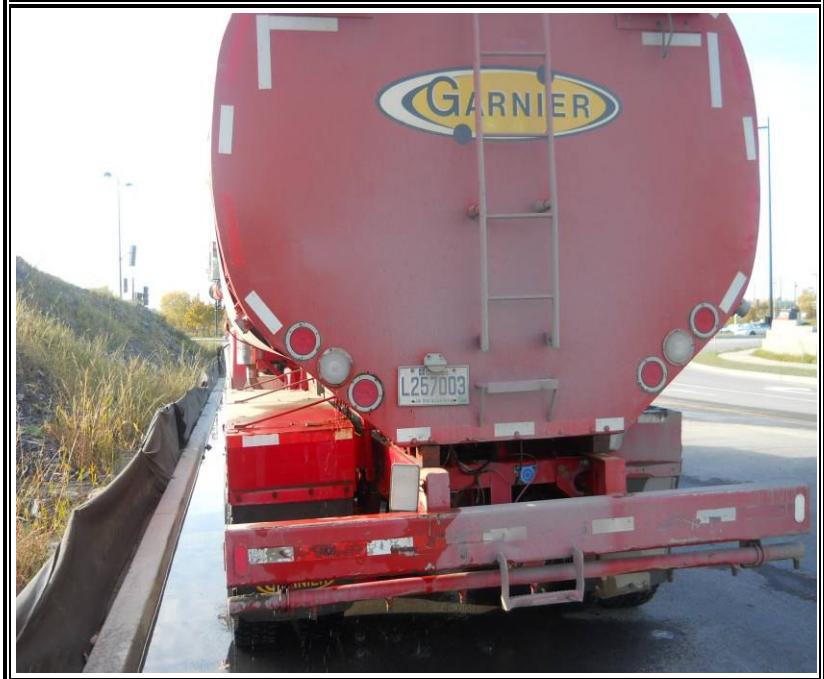
Citerne la source d'eau de ruissellement.
