La restauration du pont de Shannon, une mise en valeur patrimoniale hors du commun

Par Martin Dubois et Pierre Labrie

La structure P-06204, connue sous le nom de pont de Shannon, enjambe la rivière Jacques-Cartier, dans la municipalité de Shannon depuis 1879. Elle a fait l'objet d'une évaluation patrimoniale, en 2010, qui lui accordait un indice patrimonial très élevé. Le Ministère des Transports a alors pris la décision de s'engager dans un projet de restauration de pont qui s'est avéré exemplaire.

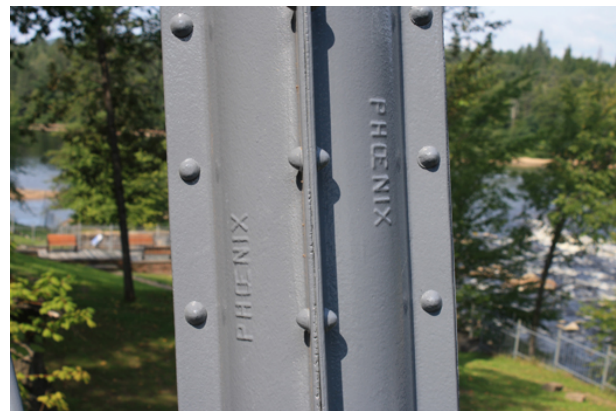
6. Détail d'une colonne Phoenix où l'on voit clairement le nom de la compagnie sur les différentes pièces la composant.

métal dans toute l'Amérique du Nord² ». William H. Reeves, l'un des propriétaires de l'entreprise familiale, obtient, en 1862, le brevet pour un type de colonnes connu dans l'industrie des ponts sous le nom de « Phoenix Column » ou « *Keystone Column* ». La plupart des membrures des poutres portent d'ailleurs cette inscription (figure 6). Les membrures tubulaires en fer forgé se composent de quatre quadrants dont les ailes sont reliées entre elles à l'aide de rivets (figure 7). Ces membrures creuses allient légèreté et rigidité. Cette innovation va rapidement gagner la faveur des grands constructeurs de ponts, dont la *Clarke, Reeves & Cie* de Phoenixville en Pennsylvanie fondée en 1868 par la famille de William H. Reeves et propriétaire de la fabrique d'acier *Phoenix Iron Compagny*, C'est cette compagnie qui conçoit et fabrique le pont de Shannon dont les cordes supérieures, les montants verticaux et les diagonales d'extrémités des deux travées principales sont composés de colonnes *Phoenix* (figure 8), signature de l'entreprise.

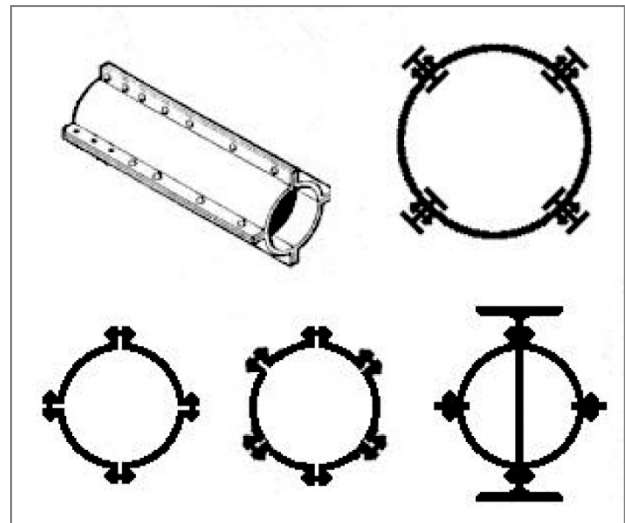
7. Détail de la colonne Phoenix brevetée par Reeves. Dessin de Jean Lefrançois tiré de l'article « Le pont de Shannon, l'histoire retracée d'une photographie ».

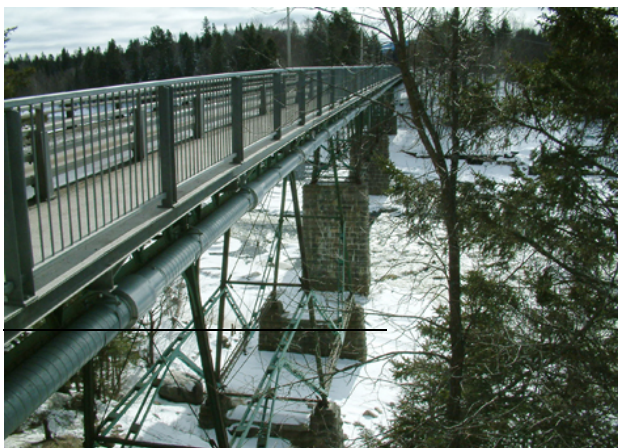
11. Trottoir en porte-à-faux ajouté du côté ouest de la structure en 1997 et démolé en 2017.

D'abord, la suppression des ajouts qui nuisaient à l'intégrité historique du pont s'est avérée très profitable pour redonner au pont toute son authenticité. En raison de son nouvel usage, exclusivement réservé aux usagers actifs, le trottoir qui avait été ajouté en porte-à-faux de la structure n'avait plus sa raison d'être. Celui-ci ainsi que les trottoirs aux approches, ont été éliminés. Par ailleurs, en raison des charges moins élevées, certaines membrures qui avaient été ajoutées, dans les années 1990, à la structure afin de supporter les éléments trop élancés ont pu être enlevées, redonnant beaucoup de pureté à la structure originale (figure 14).

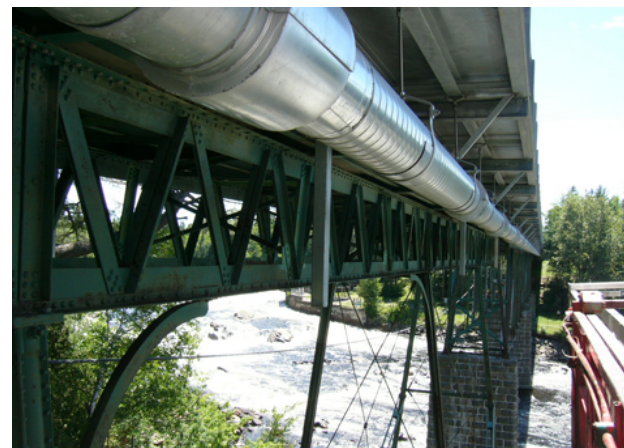
12. Conduite d'aqueduc accrochée sous le trottoir en 2004 et déplacée sous la structure en 2017. Source : MTQ.

À part le remplacement de son tablier, dans les années 1930, le pont de Shannon a subi bien peu de modifications à sa structure pendant sa longue vie utile. Quelques diagonales de renforcement ont toutefois été ajoutées, en 1990 et en 1998, et certaines membrures de type Phoenix, trop abîmées, ont été remplacées, dans les années 2000, par des pièces en acier conçues afin d'imiter le profil des vieilles pièces Phoenix. Par ailleurs, en 1997, un trottoir en porte-à-faux a été ajouté du côté ouest (aval) pour rendre le pont plus sécuritaire aux piétons (figure 11). En 2004, une conduite d'aqueduc de la municipalité de Shannon a été installée sous le trottoir accroché au pont (figure 12).

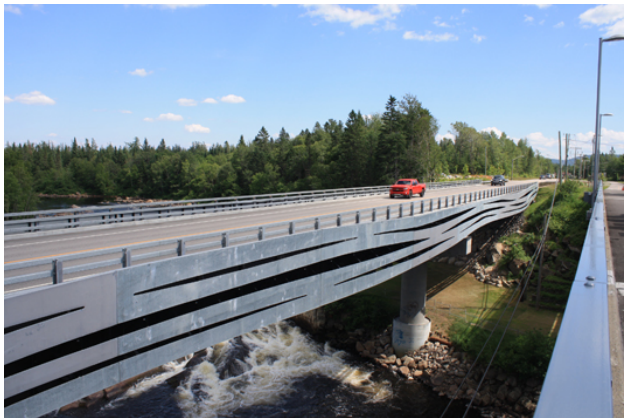
13. Nouveau pont routier inauguré en 2016 et situé à côté du vieux pont.

Après l'analyse de plusieurs scénarios pour l'implantation du nouveau pont, le choix s'est porté sur le site même du vieux pont qui comportait le plus d'avantages. Le nouveau pont en béton et en acier a donc été construit à quelques mètres en amont du vieux pont (figure 13). Lors de sa conception, un souci particulier a été porté à l'intégration de la nouvelle structure dans le paysage du vieux pont. L'option retenue « Minimaliste contrastant » mise sur une ligne épurée et minimaliste. Ainsi le nouvel ouvrage trace une ligne souple dans le paysage et contraste avec le pont patrimonial : il ne compte que deux piles simples et rondes en béton, comparativement à six piles rectangulaires en maçonnerie pour le pont existant, le traitement architectural du nouveau pont se situe au niveau du tablier et privilégie des formes organiques alors que des lignes angulaires sous le tablier définissent le pont patrimonial. Un abaissement du pont de 1 500 mm, en son centre, permet de maximiser le plus possible tous les points de vue sur le cadre naturel du site ainsi que sur les deux structures, peu importe où se situe l'observateur. Aucun trottoir pour les piétons ou piste cyclable n'a été aménagé sur le nouveau pont. Les coûts ainsi économisés ont plutôt été dédiés à la restauration du vieux pont.

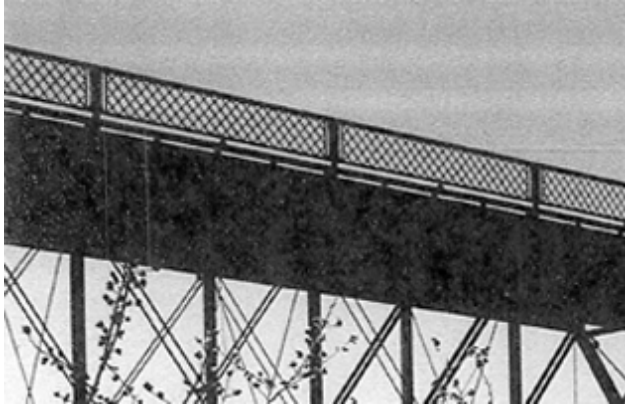
15. Une photographie ancienne datant des années 1960 a renseigné l'équipe de conception de la présence d'un garde-corps treillissé.

Ensuite, certains éléments qui avaient été perdus ont été rétablis. C'est le cas des garde-corps qui étaient de conception récente. L'équipe de conception s'est penchée sur le type de garde-corps qui conviendrait le mieux à ce pont patrimonial. Une découverte, au cours des recherches, a démontré que le pont avait possédé, à une certaine période entre 1930 et 1970, des garde-corps treillisés comme on en retrouve sur certains ponts métalliques patrimoniaux au Québec. En effet, une photographie ancienne, datant des années 1960 (figure 15), démontrait, hors de tout doute, la présence de cet élément. L'équipe de conception a conçu un nouveau modèle de garde-corps, fortement inspiré du modèle ancien, en l'adaptant aux nouvelles normes, notamment pour la hauteur de la main courante (figure 16). Par ailleurs, la nouvelle couleur à appliquer au pont patrimonial a nécessité quelques discussions. Une analyse stratigraphique des couches de peintures⁷ a été réalisée par des experts du Centre de conservation du Québec (CCQ) afin de déterminer les différentes couleurs que le pont avait portées depuis son origine (figure 17). Parmi les cinq principales couleurs identifiées en laboratoire à partir des échantillons relevés sur le pont, la couleur gris foncé (Piccolo enjoué) a été sélectionnée pour repeindre la structure, ce qui respecte son évolution historique (figure 18).

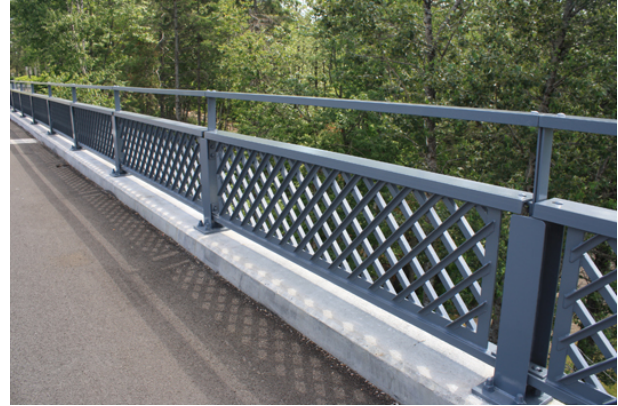
16. Un nouveau garde-corps, inspiré du modèle ancien et adapté aux normes actuelles, a été conçu tout spécialement pour le pont de Shannon.

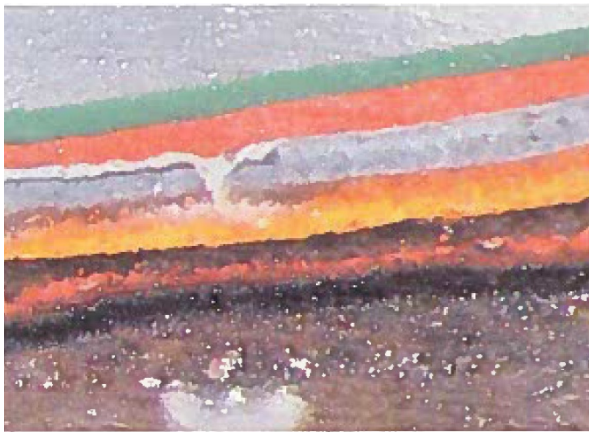
17. Analyse stratigraphique réalisée en laboratoire par le Centre de conservation du Québec.

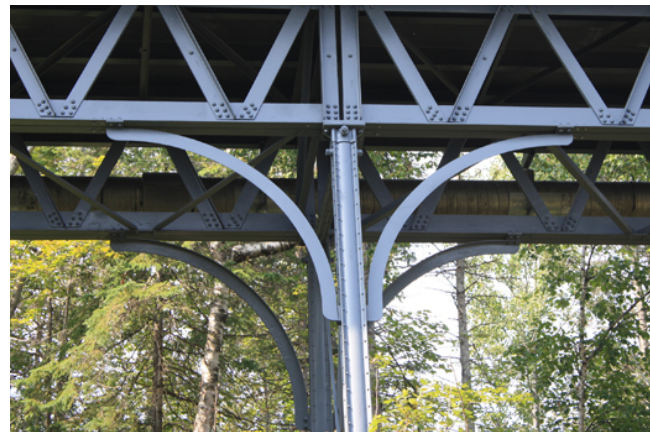
18. La couleur grise « Piccolo enjôé », l'une des couleurs historiques du pont, a été choisie pour repeindre le pont restauré.

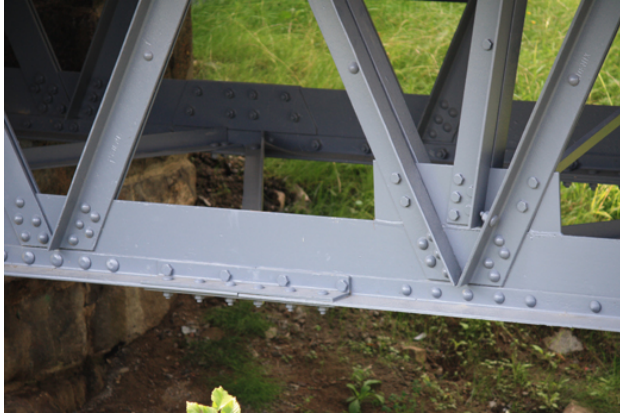
19. Quelques boulons à tête ronde ont été ajoutés ou ont remplacé certains rivets d'origine.

Le troisième type d'intervention, soit le remplacement d'éléments altérés, s'est matérialisé de plusieurs façons. D'abord, certaines membrures Phoenix d'origine, irrécupérables, ont dû être remplacées. Pour ce faire, des pièces imitant le profil d'origine ont été reconstituées en acier comme cela avait été fait à quelques reprises au cours des vingt dernières années. Heureusement, la majorité des membrures d'origine sont demeurées en place et ont pu être restaurées. Par ailleurs, certains rivets ont été remplacés par des boulons. En effet, il n'a pas été possible, en raison de l'absence de fabricants au Canada, de refaire de vrais rivets. Toutefois, les boulons à tête ronde ont été favorisés comme compromis afin d'imiter l'aspect des rivets d'origine (figure 19). Enfin, l'état de dégradation des appareils d'appui rendait nécessaire leur remplacement. La reconstitution de ces appareils a nécessité un relevé dimensionnel et une analyse dans le choix de différents types d'acier disponibles et des méthodes de fabrication (figures 20 et 21).

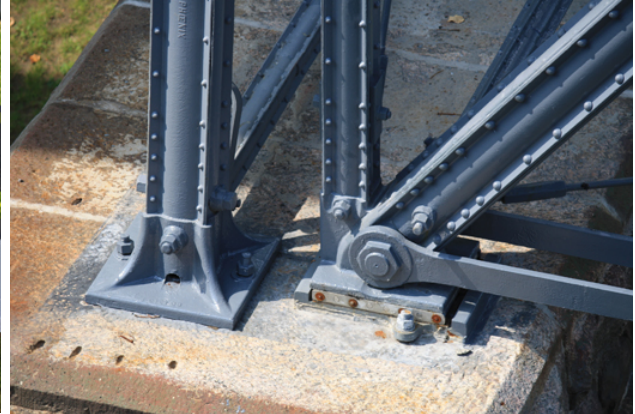
20. Appareils d'appui qui ont été reconstitués à l'identique.

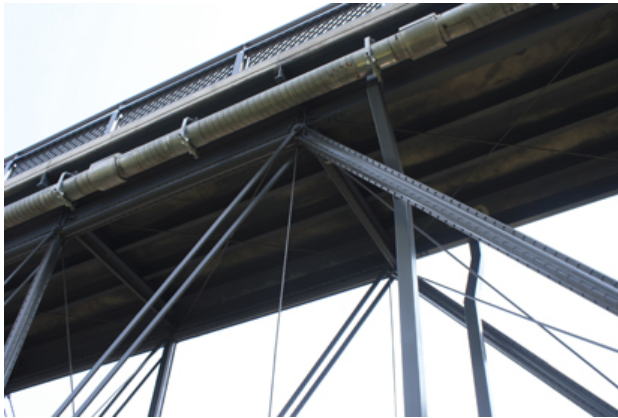
22. Les drains verticaux, peints de la même couleur que le pont et ramenés à l'intérieur de la structure, se confondent à l'ensemble restauré.

Enfin, la diminution de l'impact visuel des éléments non originaux, mais nécessaires, constitue le quatrième type d'intervention. Le remplacement des nombreux drains de tablier, qui altéraient la lisibilité de la structure, mais qui la protégeaient en même temps, ont été relocalisés à l'intérieur de la structure métallique et ont été repeints de la même couleur pour mieux les dissimuler (figure 22). Aussi, la conduite d'eau, qui avait été ajoutée sous l'ancien trottoir en porte-à-faux, a été déplacée sous le débord du tablier, côté aval du pont, de façon à la rendre la moins visible possible

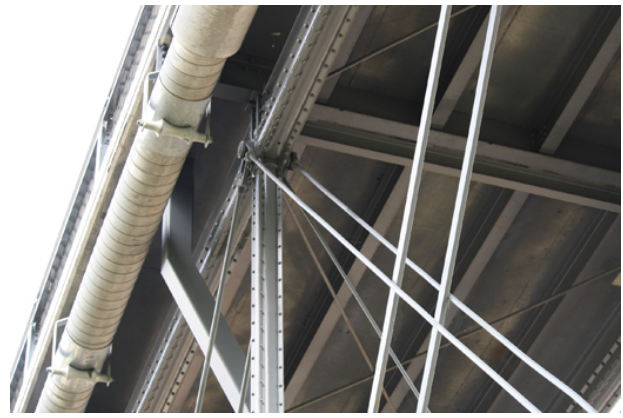
23. La conduite d'aqueduc de la Ville de Shannon (à gauche) a été déplacée sous le débord du tablier du pont.

(figures 23 et 24). Par ailleurs, de nouveaux luminaires au design contemporain ont aussi été installés pour des raisons de sécurité. Leur caractère épuré et discret favorise leur intégration à la structure patrimoniale (figure 25).

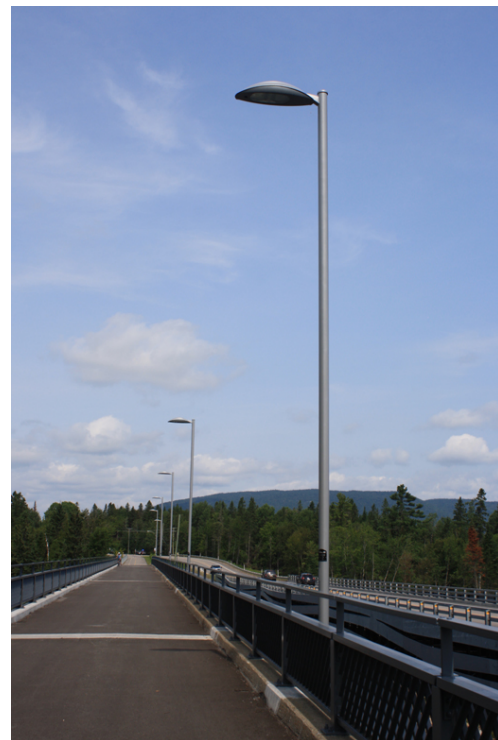
25. Les nouveaux luminaires au design contemporain s'intègrent bien au vieux pont par leur caractère épuré et discret.

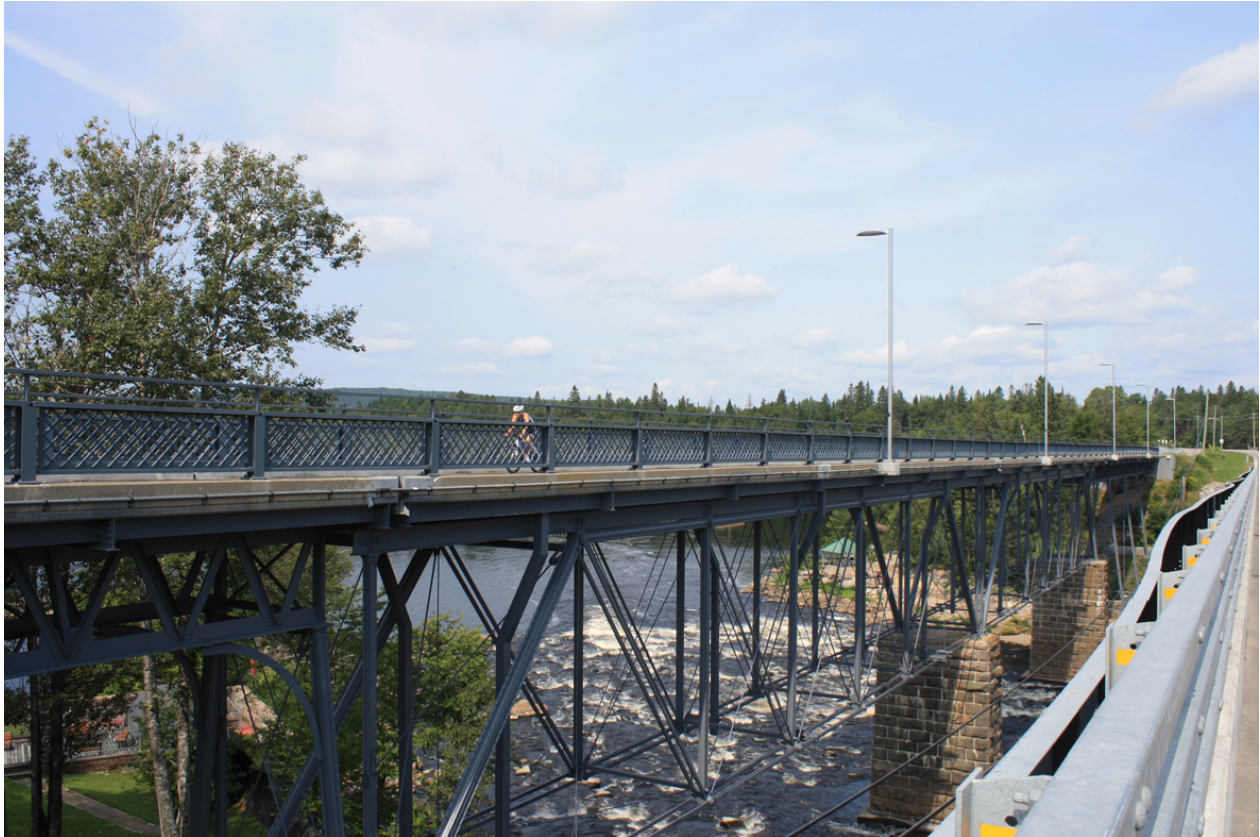
26. Le pont de Shannon restauré.

Après la fin des travaux de restauration du pont de Shannon, l'indice patrimonial de la structure (IPS) a été réévalué. Le pointage accordé au pont est passé de 154 à 171, surtout en raison du degré d'authenticité qui a augmenté, permettant de conserver l'IPS maximal de 100, soit un intérêt très élevé. Ce gain est attribuable, en partie, à l'importance accordée au respect de l'histoire, à la rigueur technique et à la créativité de l'équipe de projet composée du Ministère, de Tetra Tech et de Patri-Arch. Au final, le ministère des Transports, à qui l'on doit le mérite d'avoir souhaité et supervisé la réalisation d'un projet de restauration exemplaire, a remis le pont restauré à la Municipalité de Shannon, à la fierté de tous les partenaires de ce projet ainsi qu'au bonheur des usagers qui empruntent la piste multifonctionnelle sur le pont de Shannon (figure 26).
