ÉTUDE DE LA FATIGUE DES POUTRES EN ACIER DU PONT FERROVIAIRE AU-DESSUS DE LA RUE SAINT-MAURICE, CENTRE-VILLE DE MONTRÉAL

Jan Jaworski, ing., M. ing. (CIMA+), Munzer Hassan, ing., Ph.D., FCSCE (CIMA+), Tomasz Pietraszczek, ing., Ph.D., FCSCE (CIMA+), Poulad Daneshvar, ing., Ph.D. (CIMA+) et Marie-Ève Gagné, ing., M.Sc.A. (CIMA+)

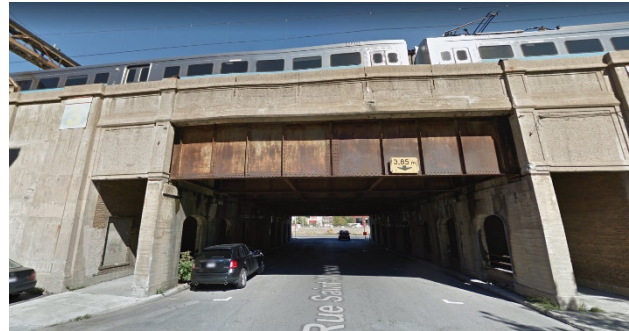
Figure 1: Image du pont ferroviaire au-dessus de la rue Saint-Maurice

Le pont au-dessus de la rue Saint-Maurice au Sud de la gare Centrale, un pont essentiel pour le projet REM, est un pont à poutres d'acier à une seule travée composé de deux structures indépendantes, soit la partie Ouest et la partie Est. Le pont Ouest, comprenant cinq poutres et supportant trois voies, fera partie du REM (Figure 1). Cet article présente l'étude détaillée de la fatigue des poutres en acier de ce pont.

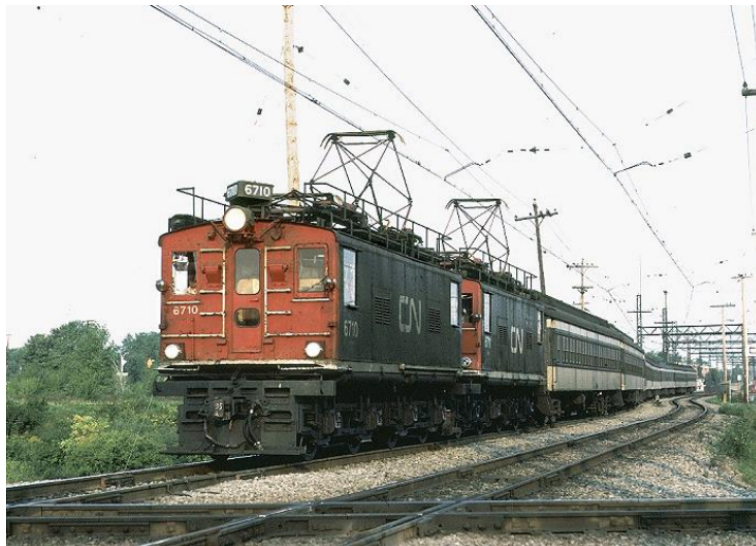
Figure 6: Exemple de locomotives doublées

L'information recueillie n'est pas assez précise pour raffiner davantage les différents types de locomotives, incluant les charges par essieu, ayant emprunté les voies ferrées du secteur suivant leur construction. Néanmoins, les locomotives étaient par moment doublées (voir Figure 6). Étant donné que les plans disponibles pour les ouvrages indiquent des charges de conception Cooper E50 ou E60 (selon l'ouvrage), la charge E60 a été considérée pour les deux premières périodes de passages de trains, tel que présenté plus loin.

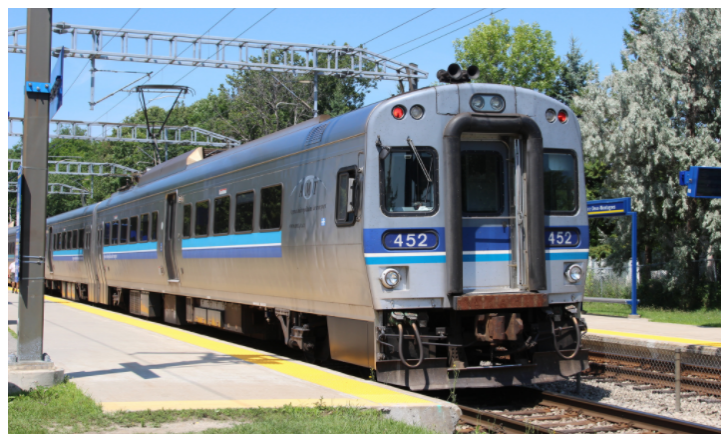
Figure 7: Train MR-90

À partir de l'année 1957, la quasi-totalité des trains était propulsée par différentes locomotives au diesel qui elles étaient tirées par des locomotives électriques jusqu'à l'arrivée de l'AMT en 1995, période durant laquelle les nouveaux trains électriques MR-90 de Bombardier (voir Figure 7) sont mises en circulation. L'AMT a par la suite acquis plusieurs locomotives de type bi-mode (ALP45DP) qui ont également circulé sur le faisceau Ouest du secteur au sud de la Gare Centrale (voir Figure 8).

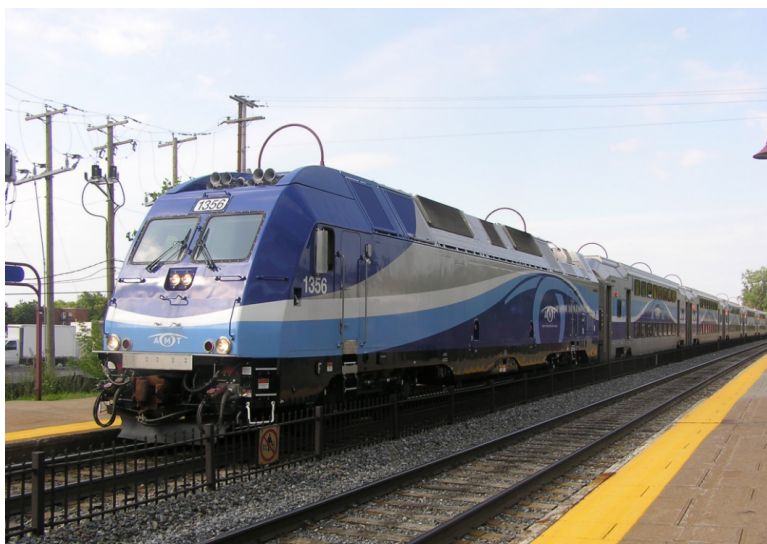
Figure 8: Locomotive bi-mode (Dual-Power)

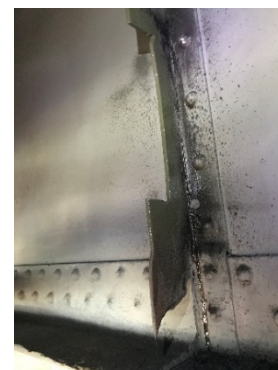
Figure 9 : Échantillon d'acier

Pour l'ensemble des échantillons, la limite élastique F_y la plus faible est de 280 MPa et la limite ultime F_u est de 434 MPa. En comparaison avec la limite élastique mentionnée sur les plans existants ($F_y = 250$ MPa), les résultats des essais de traction présentent des limites supérieures. De plus, selon la norme ASTM A992/A992M-11, les valeurs de carbone équivalent (CE) des éprouvettes indiquent que l'acier des ponts du secteur est soudable.

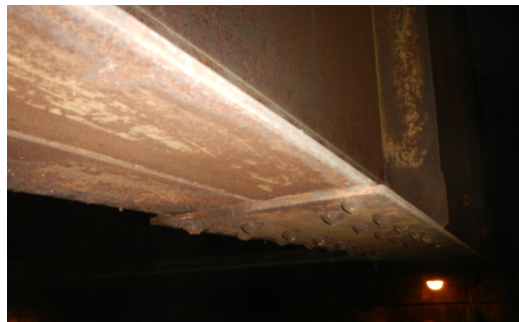
Figure 11: Changement de section

Un modèle par éléments finis d'une poutre extérieure du pont au-dessus de la rue Saint-Maurice a été réalisé dans le but de cibler les zones à instrumenter et inspecter par méthode non destructive. La poutre extérieure a été visée par cette activité, car cette dernière présentait, dans les analyses préliminaires, un dommage cumulatif associé à la fatigue plus important que les poutres intérieures. Les contraintes dans la semelle inférieure de la poutre ont été vérifiées sur toute sa longueur. La *Figure 10* illustre le modèle numérique tandis que la *Figure 11* montre la plaque additionnelle en milieu de travée après le 4^e raidisseur.

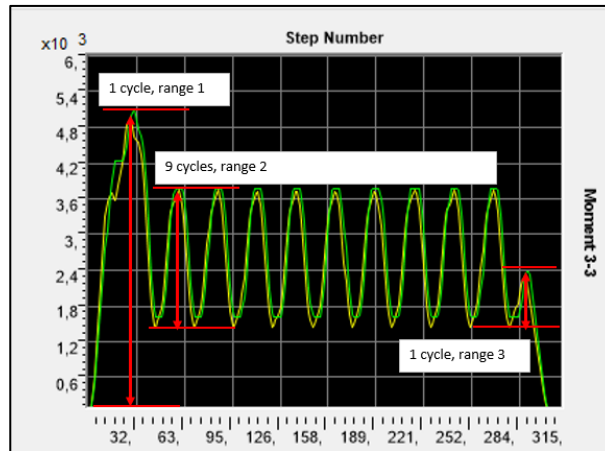
Figure 22 : Exemple de la méthode Rainflow pour le comptage des cycles de stress

Il existe quelques méthodes pour déterminer les magnitudes et les nombres des cycles de contraintes à partir des résultats des modèles analytiques de la structure. La méthode Rainflow (Matsuishi et Endo 1968) est largement utilisée pour déterminer les plages de contraintes et le nombre de cycles qui y sont associés. Un exemple est présenté à la Figure 22.
