Facteurs influençant la durabilité des produits de marquage à base de résine époxydique (époxy)

Introduction

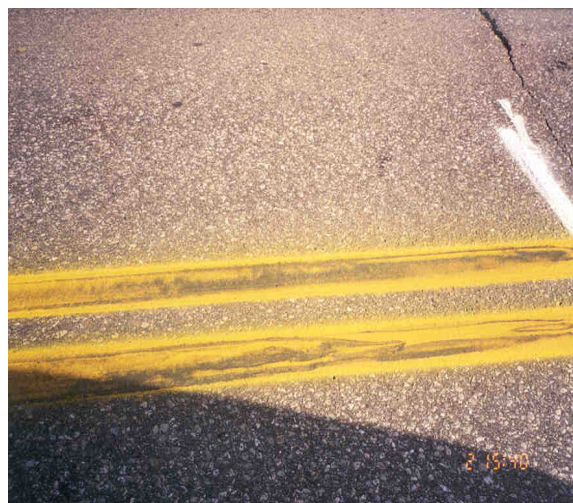
- Lorsque le ratio résine/catalyseur n'est pas respecté ou que le mélange n'est pas homogène, la réaction chimique est inadéquate et les propriétés du mélange final se trouvent modifiées, ce qui accentue l'arrachement. Dans un tel cas, un phénomène de noircissement survient dans les 24 à 72 heures suivant l'application, confirmant ainsi que l'époxy ne durcira pas adéquatement (figure 1).

Figure 1 : Phénomène de noircissement

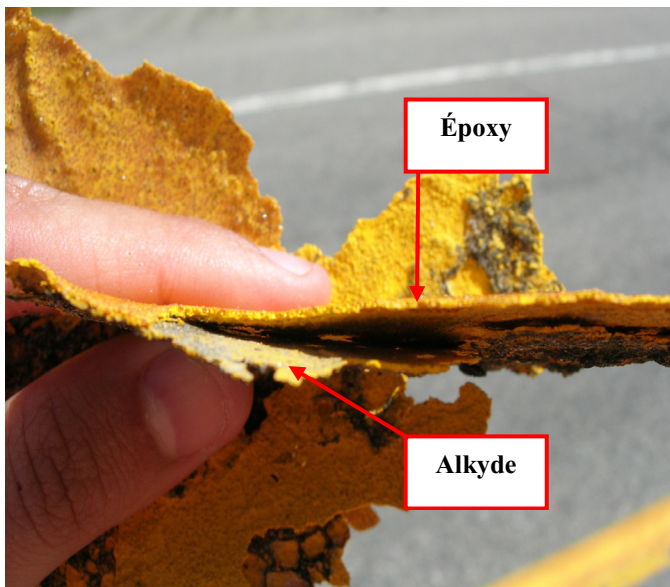
- Lorsque le marquage à l'époxy était appliqué sur un marquage de courte durée (alkyde ou produit à base d'eau) avec un bon taux de présence (1, 2 ou 3 +)⁽²⁾, l'arrachement pouvait même être observé dès la première application d'époxy (figure 2).
- Lorsque plusieurs couches d'époxy étaient appliquées sur un même tronçon, l'arrachement pouvait survenir dès le deuxième rafraîchissement (3^e couche d'époxy) (figure 3).

Figure 2 : Marquage à l'époxy sur un marquage à l'alkyde

En durcissant, le marquage à l'époxy rétrécit légèrement, ce qui crée un retrait différentiel. Ce retrait entraîne une tension superficielle de cisaillement entre le produit de marquage existant, sur lequel la nouvelle couche d'époxy adhère fortement, et la chaussée. Cette tension superficielle de cisaillement affaiblit les liens reliant le marquage existant et la chaussée, et provoque des microfissures. Par la suite, la différence d'élongation thermique entre le marquage à l'époxy et la chaussée, les cycles de gel-dégel, l'application de couches subséquentes d'époxy et l'entretien hivernal accentuent la microfissuration et favorisent l'infiltration d'eau entre la chaussée et le produit de marquage existant. L'ensemble de ces phénomènes contribue à l'affaiblissement des liens entre le marquage existant et la chaussée et, ultimement, l'arrachement prématuré du marquage.

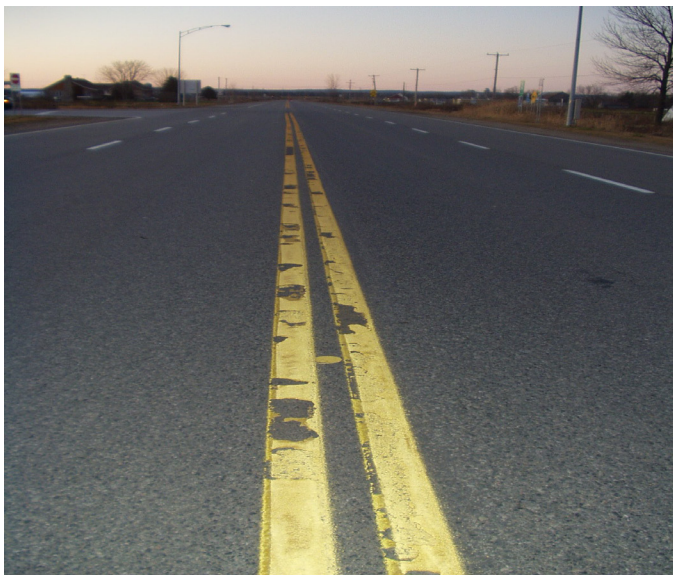
Figure 3 : Arrachement d'époxy appliqué sur un marquage à l'époxy (2 couches)

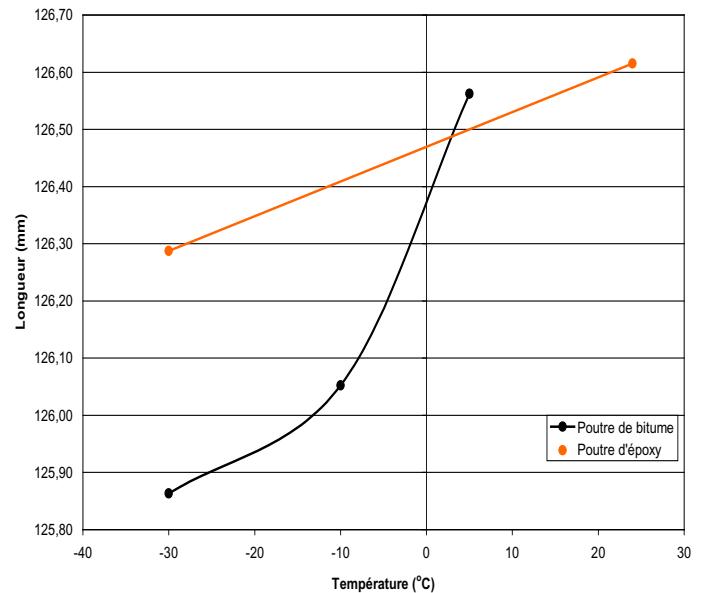
La figure 4 montre que l'élongation moyenne d'une poutre d'époxy entre -30 °C et 60 °C est d'environ 0,37 % ou 470 µm, tandis que l'élongation moyenne d'une poutre de bitume entre -30 °C et 5 °C est d'environ 0,56 % ou 700 µm. On observe aussi qu'il y a un point d'inflexion près de 0 °C, ce qui tend à confirmer que la tension superficielle de cisaillement entre le marquage et la chaussée est accentuée par les cycles de gel-dégel.

Figure 4 : Longueurs moyennes des poutres d'époxy et de bitume en fonction de la température

Pour expliquer ces phénomènes, des essais en laboratoire ont été réalisés sur huit poutres fabriquées avec deux sortes d'époxy et neuf poutres confectionnées avec trois bitumes. Pour déterminer la différence d'élongation causée par la dilatation thermique, nous avons mesuré l'élongation des poutres d'époxy et des poutres de bitume à différentes températures.

Même s'il y a seulement environ 12 % de bitume en volume dans un enrobé, la différence d'élongation causée par la dilatation thermique est assez importante pour créer des fissures dans l'enrobé⁽³⁾.
