DÉFIS DE CONCEPTION ET DE CONSTRUCTION DU PONT D'ÉTAGEMENT DU BOULEVARD DES GALERIES D'ANJOU

Frédéric Gendron, ing., M.Sc.A. (CIMA+), Marie-Ève Gagné, ing., M.Sc.A. (CIMA+), Tomasz Pietraszek, ing., Ph.D., FCSCE (CIMA+) et Munzer Hassan, ing., Ph.D., FCSCE (École de Technologie supérieure)

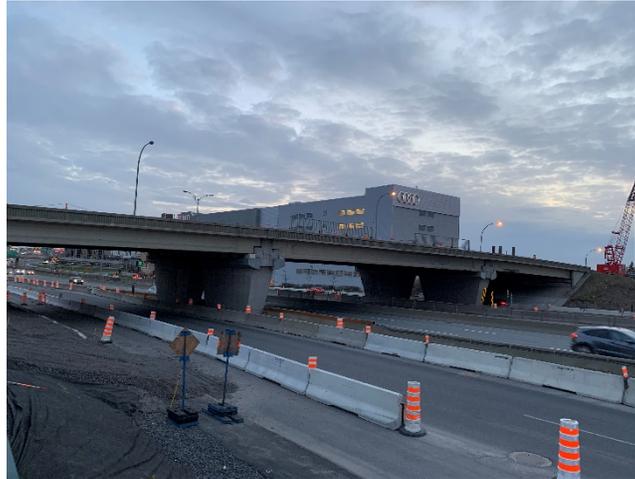
Figure 2 : Structure existante du pont d'étagement du boul. des Galeries d'Anjou

Le pont d'étagement existant du Boul. des Galeries d'Anjou a été construit en 1975 et le tablier a été reconstruit en 1991. Ce pont de trois travées d'une longueur totale de 75,4 m était composé de poutres préfabriquées en béton précontraint et d'une dalle mince de béton armé. Le tablier de 22 m de largeur, qui était divisé en 2 tabliers indépendants, supportait quatre voies de circulation et deux trottoirs. Le tablier de la structure reposait sur deux (2) piles-murs de grande dimension et deux culées de type pile-culée où le mur de front repose sur des colonnes en béton armé. Les fondations des piles et des culées étaient composées de semelles sur pieux. La structure existante est présentée à la Figure 2

La structure présentait plusieurs défauts et une dégradation importante au niveau des poutres, chevêtre et murs en retour. Des activités de suivi de fissuration étaient requises en raison de la présence de fissures de cisaillement aux appuis des poutres en béton précontraints. De plus, le dégagement insuffisant de 4,6m sous la structure nuisait à la circulation des marchandises. La structure a d'ailleurs subi un impact d'un poids lourd causant des dommages importants sur deux poutres qui a mené à la fermeture permanent d'une voie.

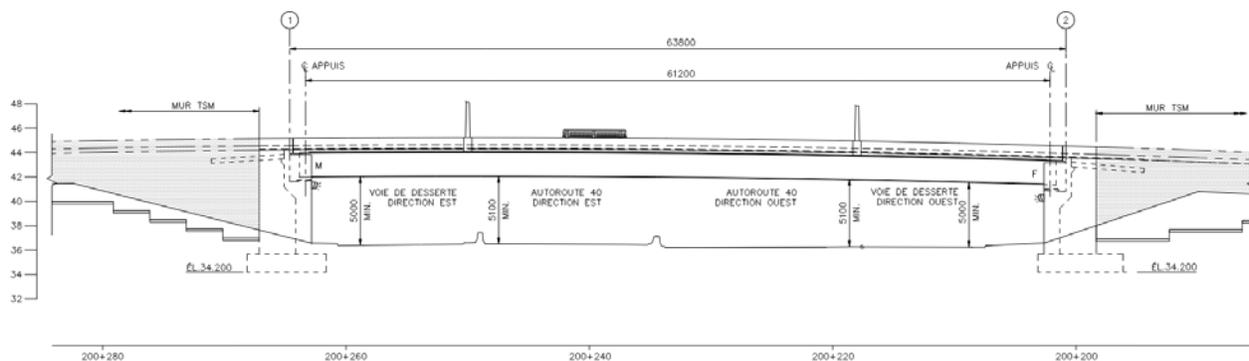
Figure 3 : Vue en élévation du pont d'étagement du Boul. des Galeries d'Anjou

Le concept final du nouveau pont d'étagement du Boul. des Galeries d'Anjou est un pont d'une simple travée d'une portée de 61,2 m. Selon les scénarios étudiés, il a été démontré que l'option d'un pont à une travée offrait le meilleur ratio avantages/inconvénients améliorant la visibilité des usagers et l'intégration dans l'environnement urbain, en plus d'être la plus bénéfique pour les usagers pendant la construction et d'avoir des coûts d'entretien moins élevés. Le pont est composé de deux (2) tabliers de ponts distincts reposant sur deux (2) culées communes de part et d'autre. Les tabliers sont mixtes, ils sont composés d'une dalle de béton armé de 200 mm d'épaisseur et de trois (3) poutre-caissons en acier de 2300 mm de largeur et de 2000 mm de hauteur à la mi-travée. Des contreventements intermédiaires verticaux et horizontaux sont présents dans chacune des poutre-caissons afin d'assurer la stabilité des poutres. Des contreventements externes entre les poutre-caissons sont aussi présents. Les largeurs des tabliers sont d'environ 13 m avec trois (3) voies de circulation et un trottoir piétonnier pour le pont Ouest en direction Sud et deux (2) voies de circulation, un piste cyclable bidirectionnelle et un trottoir piétonnier pour le pont Est en direction Nord. Les culées sont en béton armée et reposent sur une fondation superficielle dans le dépôt naturel de till, malgré la construction en phase de la structure, la partie Est et la partie Ouest sont jointes structurellement. De part et d'autre des culées, des murs en terre stabilisée mécaniquement retiennent le remblai d'approche requis pour le profil de la route. La Figure 3 montre une vue en élévation du pont et la Figure 4 montre une section transversale du tablier du pont Ouest en travée et une section transversale du tablier du pont Est sur la culée. La Figure 5 montre deux photos du pont prises de côté et du dessous.

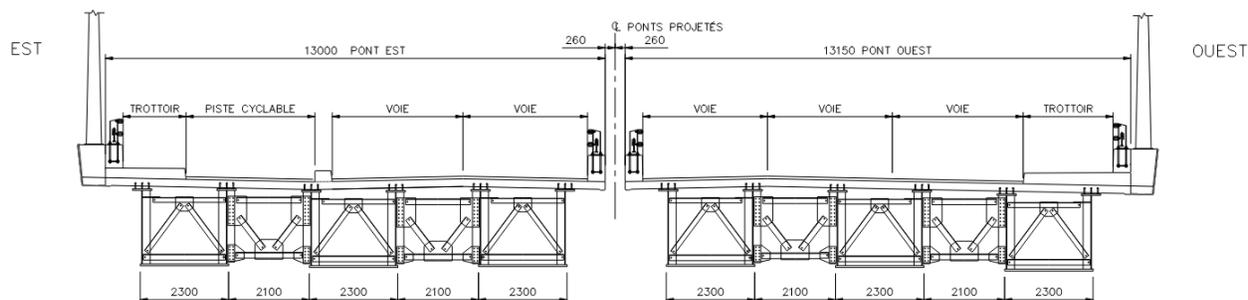
Figure 4 : Coupes transversales du tablier du pont d'étagement du Boul. des Galeries d'Anjou

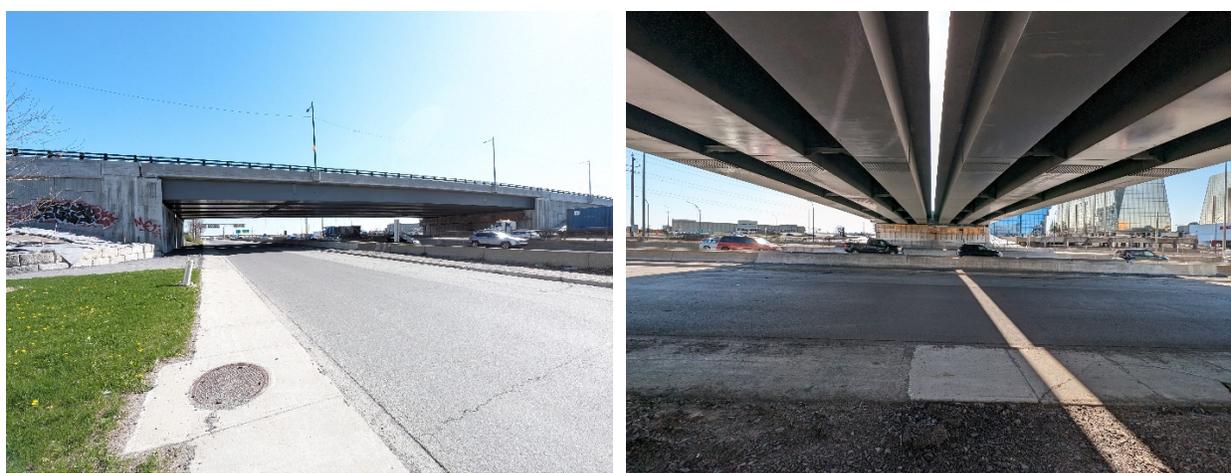
Figure 5 : Photographies du pont d'étagement du Boul. des Galeries d'Anjou

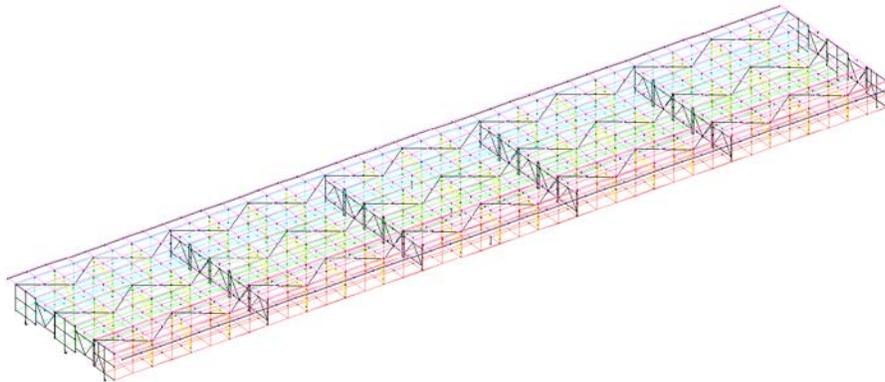
Figure 6 : Modèle par éléments finis 3D

Afin de prendre en compte toutes les particularités de ce type de construction, la structure a été conçue selon les résultats d’un modèle de grillage et d’un modèle par éléments finis en trois dimensions pour chacune des étapes de construction. Des modélisations ont été réalisées en considérant l’état à deux travées pendant la construction et l’état final à travée simple. Une

illustration du modèle par éléments finis 3D qui a été utilisé est présenté à la Figure 6. La Figure 7 illustre les diagrammes des efforts de flexion dans les caissons dans la phase de construction à deux travées et dans la phase finale en service à travée simple. Ces modélisations ont ainsi permis de connaître avec précision la répartition des efforts dans la structure pendant les différentes phases de construction et les mouvements produits pendant le retrait du support temporaire. La Figure 8 illustre la cambrure requise pour contrer la flèche de la structure lors du retrait du support temporaire.

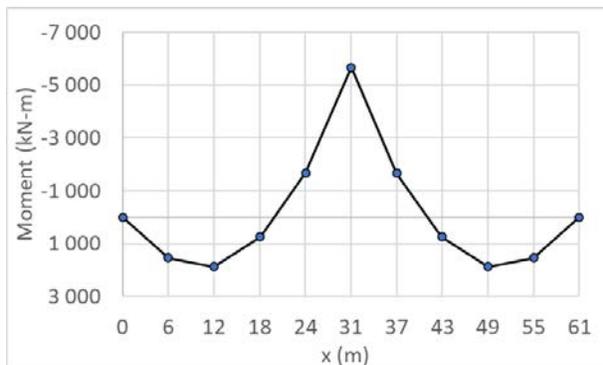
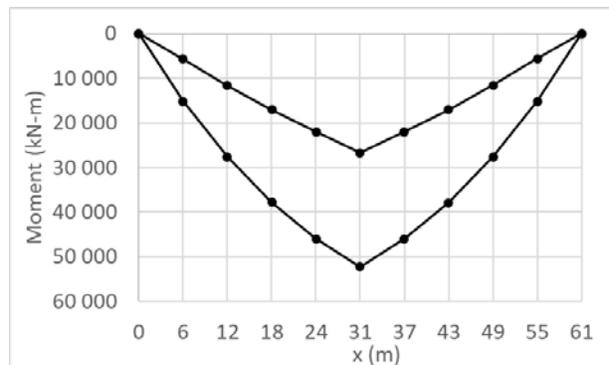
a. État temporaire à deux travées (construction)

b. Condition finale à travée simple
(Enveloppe - ELUL)

Figure 7 : Diagrammes des efforts de flexion dans les caissons

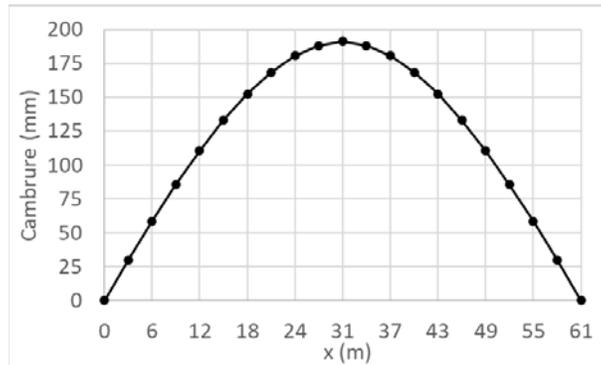
Figure 8 : Cambrure nécessaire pour compenser la déformation lors du retrait du support temporaire

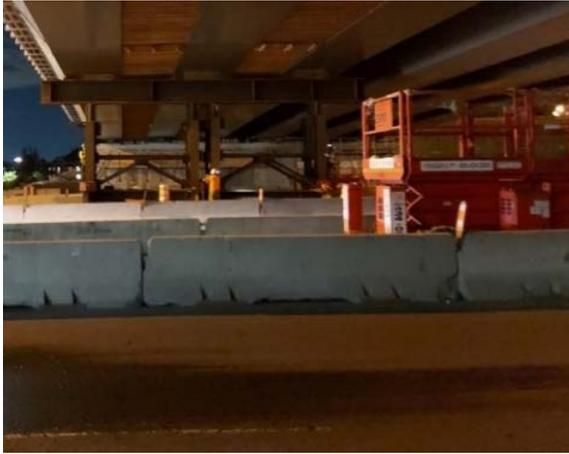
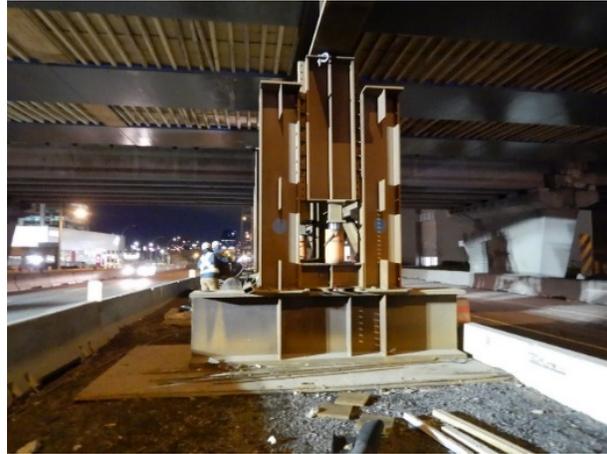
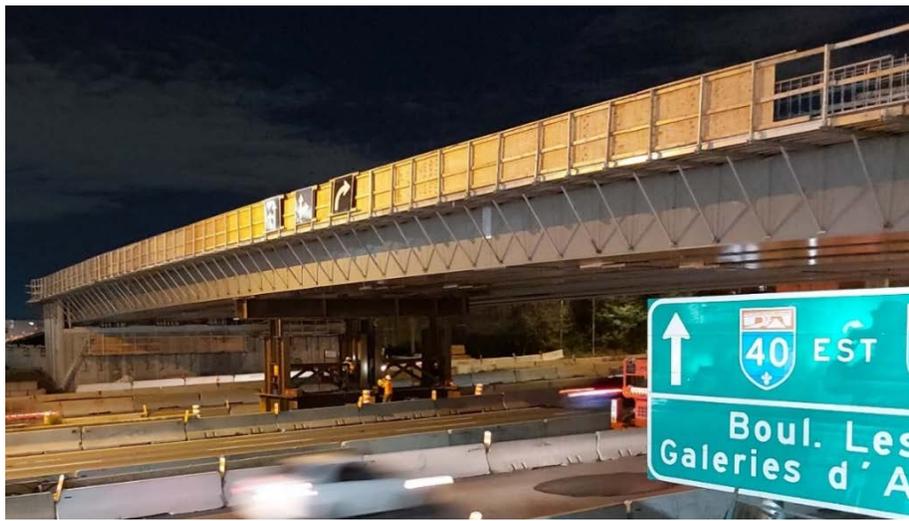
c. Vue selon l'axe longitudinal du pont

d. Vue selon l'axe transversal du pont

e. Vue générale

Figure 9 : Photographies des installations du support temporaire

Lors des différentes étapes de construction, le support temporaire doit être positionné à une élévation donnée et reprendre les charges appropriées afin d'assurer la cambrure finale adéquate. L'élévation des poutres du support temporaire est fixée selon les charges réelles dans le support temporaire. Les charges à atteindre au support temporaire pour assurer une bonne répartition des efforts dans la structure pendant la construction sont les deux tiers de la charge morte totale. Cette charge correspond à la réaction de l'appui central pour une poutre continue soumise à une charge uniformément répartie. Pour faciliter le montage, l'élévation théorique des poutres était déterminée afin d'installer le support temporaire directement à l'élévation prévue. La charge réelle a été mesurée au moyen de manomètres reliés aux vérins servant à l'ajustement de l'élévation de la structure. Afin d'éviter les tassements différentiels entre les poutres, les vérins étaient tous reliés sur un même circuit hydraulique. Une fois l'élévation fixée sous les charges mortes de la charpente d'acier seulement, la partie mobile des colonnes peut être boulonnée afin de verrouiller l'élévation. Le support est appuyé sur des fondations superficielles déposées sur un remblai contrôlé accompagné de plaques de transfert en acier. Le support temporaire est présenté à la Figure 9

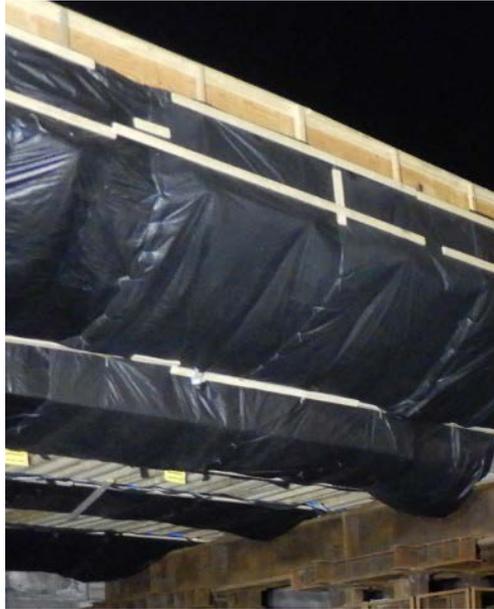
Figure 10 : Photographie de la protection par temps froid installée au pont Est

Le contrôle du fluage de la structure à long terme a été assuré par la mise en place d'une cure humide sur une période minimale de 21 jours. Pendant cette période, le béton devait être maintenu à une température minimale de 15°C. À cet effet, l'entrepreneur a assuré un suivi de la température du béton à l'aide d'un total de 21 thermocouples répartis sur la superficie de la dalle de tablier et il a installé une protection contre le froid dans le cas où la température devait chuter sous le minimum spécifié. Pour le pont Est, des imprévus ont causés des retards, ce qui amené la dalle de tablier à être bétonnée à la fin du mois d'octobre. Une protection contre le froid de type 3 du Ministère a donc dû être installée afin de respecter les critères de cure. Tel que montré à la Fig. 9, ce type de protection consiste d'envelopper la totalité du dessous de la structure incluant les portes à faux de toiles isolantes. Des unités de chauffage sont installées dans les caissons, entre les caissons et en dessous des portes à faux. De cette façon, la structure est chauffée par le dessous et des toiles isolantes sont placées sur le dessus de la dalle à la fin du bétonnage pour maintenir la chaleur. L'analyse des données provenant des thermocouples a permis d'observer que cette protection contre le froid a été suffisante pour respecter les critères établis en conception, sans devoir allonger la période de cure. La Fig. 10 illustre l'évolution de la température du béton de la dalle de tablier pendant la période de protection contre le froid pour un des thermocouples. Le pont Ouest a été bétonné en août et donc aucune mesure de protection contre le froid n'a été requise.

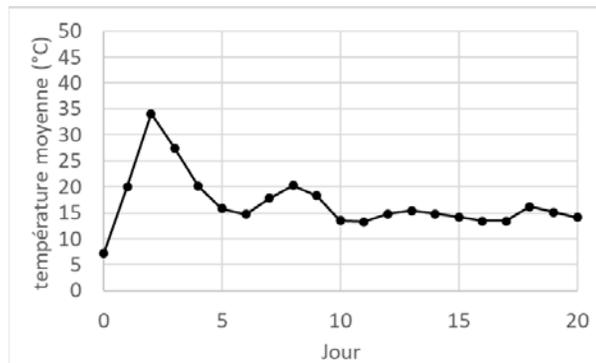
Figure 11 : Évolution de la température pendant la période de protection contre le froid pour un des thermocouples installés
