**Transports Québec**

PLAN D'ENSEMBLE

Titre  
**PHOTOS ET COUPES  
DÉPLACEMENTS AUX APPUIS  
ET ROTATION**

PHOTOS ET COUPES  
DÉFORMATION LONGUE-BASE  
ET DÉFORMATION

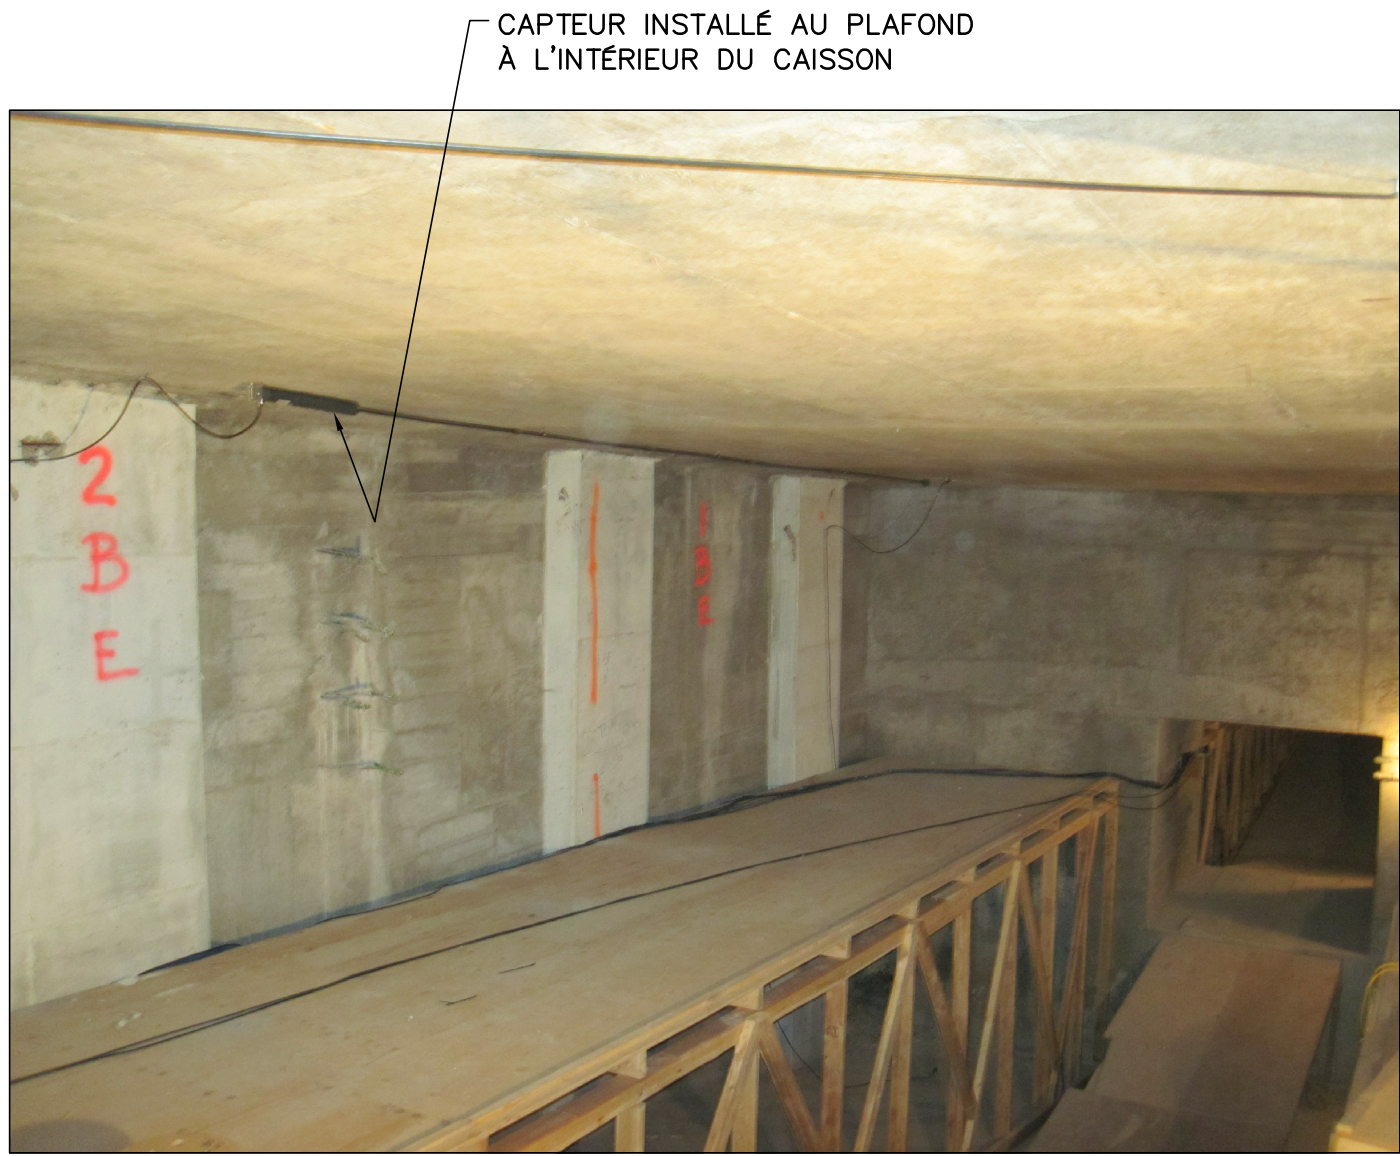
PHOTO 7  
DÉFORMATION LONGUE-BASE

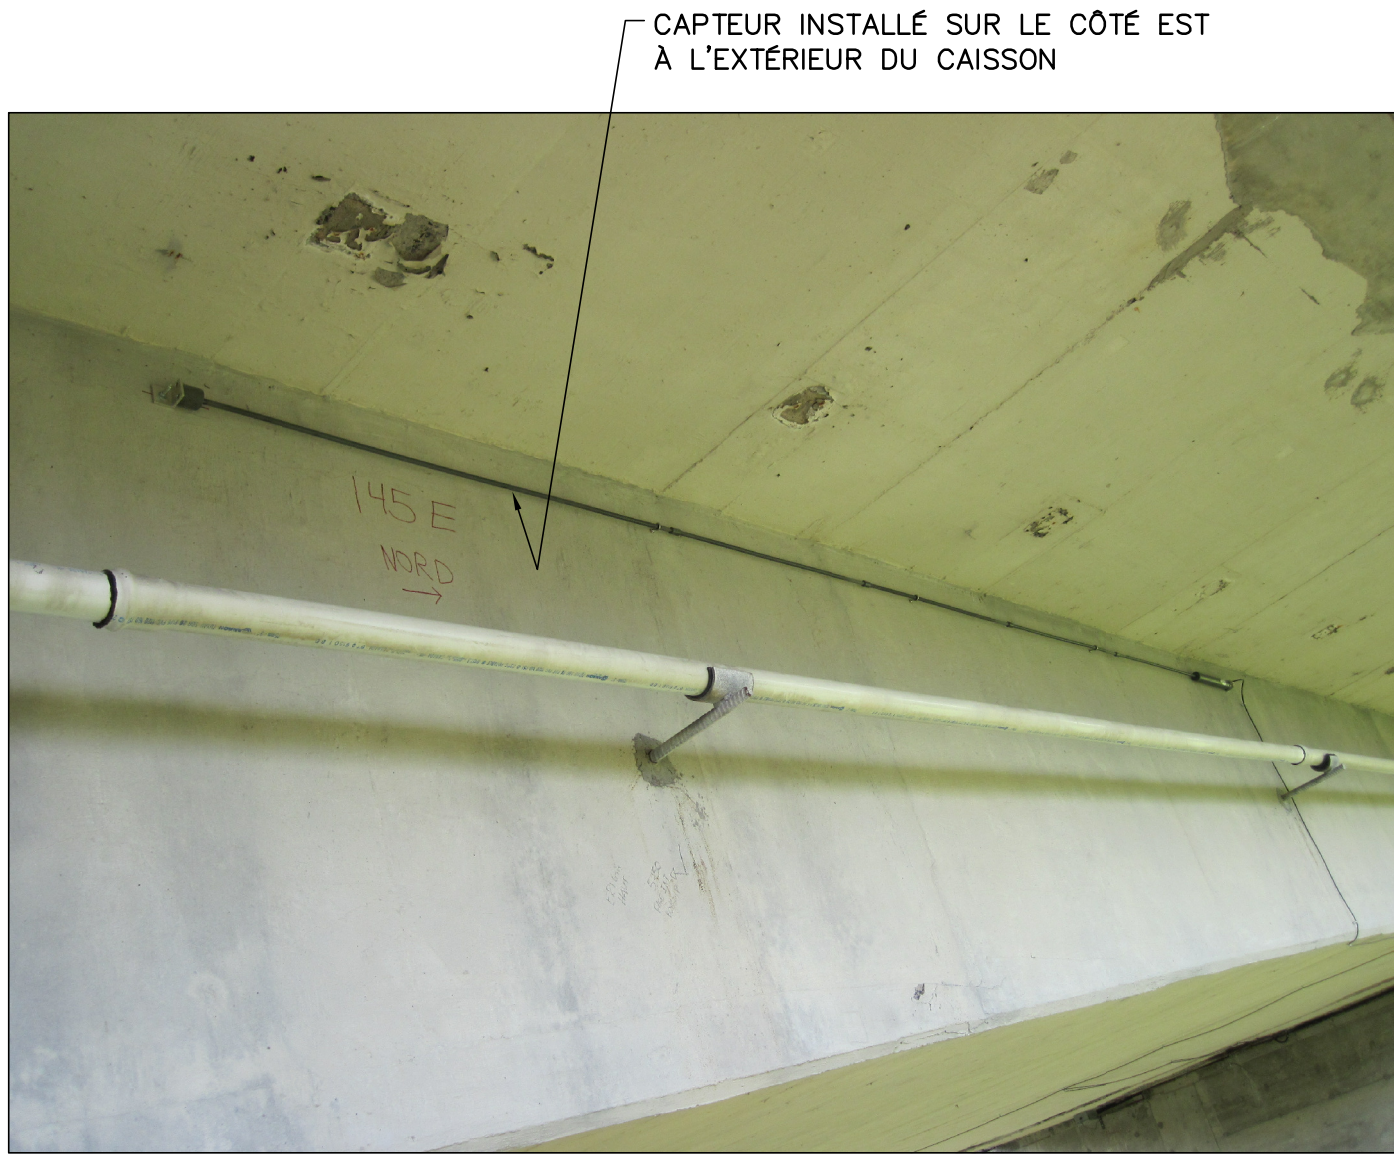
PHOTO 9  
DÉFORMATION LONGUE-BASE
