- **Ministère des Transports  
du Québec (MTQ)**

**Projet de réaménagement de l'échangeur  
Dorval  
Lot 2A**

**Rapport de surveillance environnementale des travaux**

2011-12-23

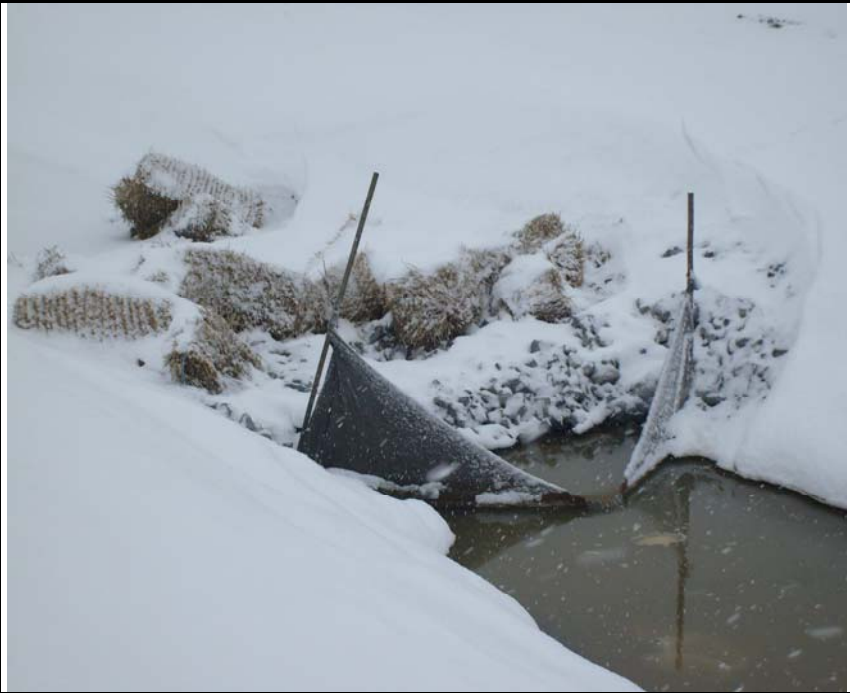
N° :	003
Date :	15 octobre 2009
Localisation :	Fossé Smith, Avenue Cardinale
Identification :	Mesures d'atténuation
Remarques :	1 et 2 (J de Chantier, 2010-01-13)

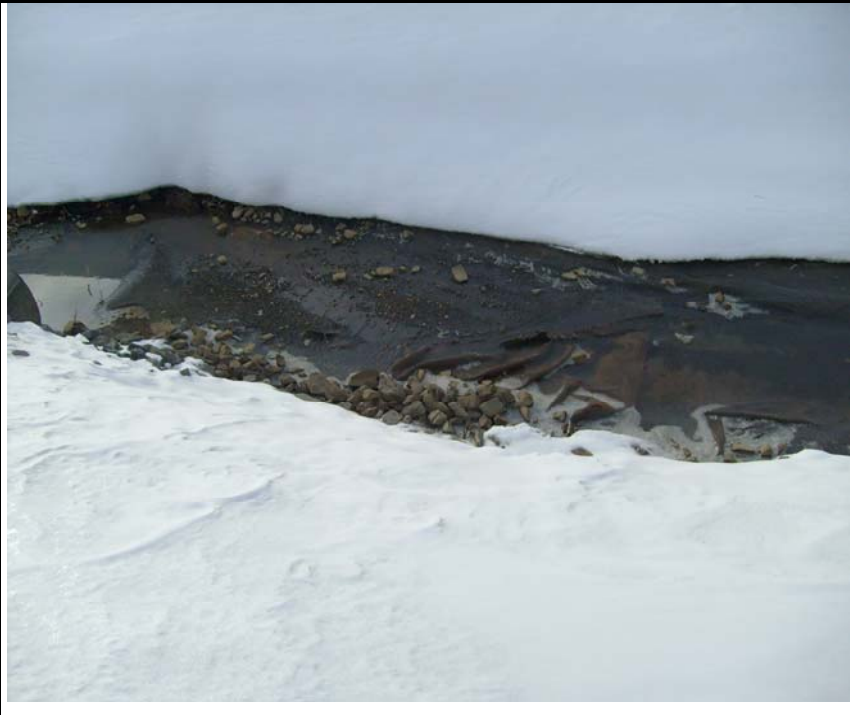
N° :	008
Date :	15 octobre 2009
Localisation :	Fossé Smith, Avenue Cardinale
Identification :	Mesures d'atténuation
Remarques :	1 et 2 (J de Chantier, 2010-01-13)

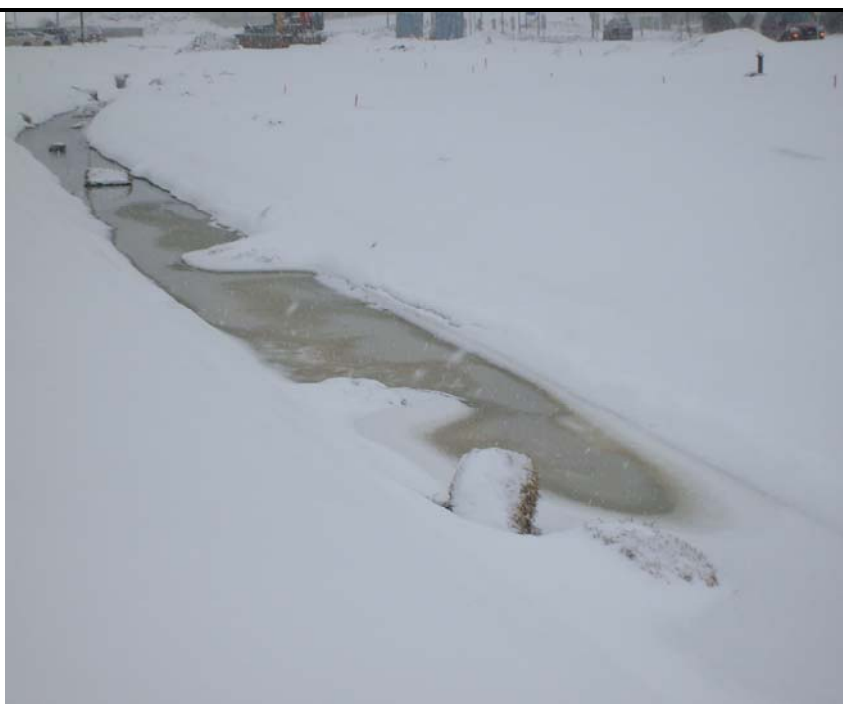
N° :	005
Date :	15 octobre 2009
Localisation :	Fossé Smith, Avenue Cardinale
Identification :	Mesures d'atténuation
Remarques :	1 et 2 (J de Chantier, 2010-01-13)

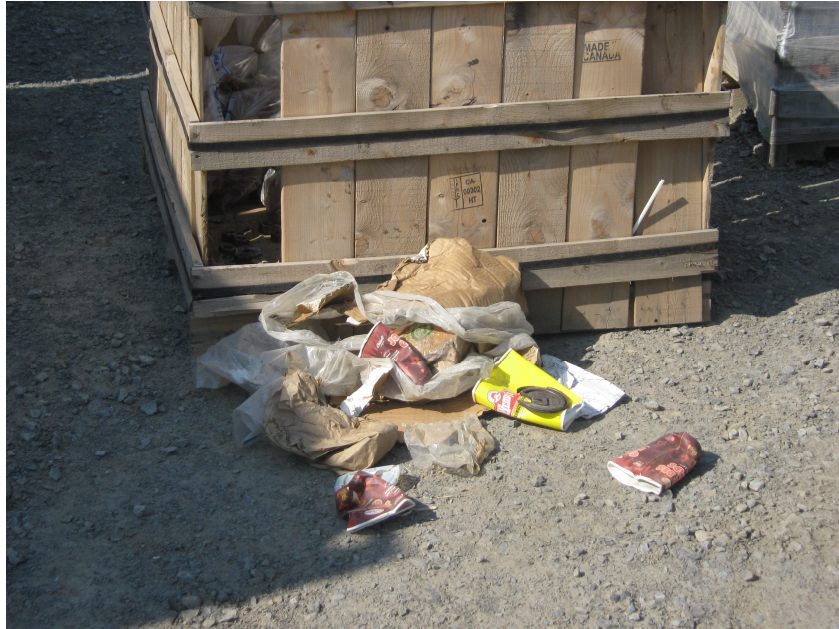
N° :	P1120 007
Date :	06 juillet 2010
Localisation :	Aire d'entreposage no 2
Identification :	
Remarques :

N° :	P1120 005, 007 & 008
Date :	2010-06-22
Localisation :	Aire d'entreposage no 2
Identification :	Barils réservés pour l'entreposage des sols souillés par la fuite d'huile.
Remarques :	Lors de la visite du 22 juin, les sols venaient tout juste d'être disposés dans les barils (et ce, suite à un courriel envoyé la semaine précédente à l'effet que ces barils étaient vides alors qu'ils auraient dû contenir des sols).
