Ministère des transports du Québec

Projet de réaménagement de l'échangeur Dorval (Lot 2A)

Rapport de surveillance environnementale des travaux de 2009

Mars 2010

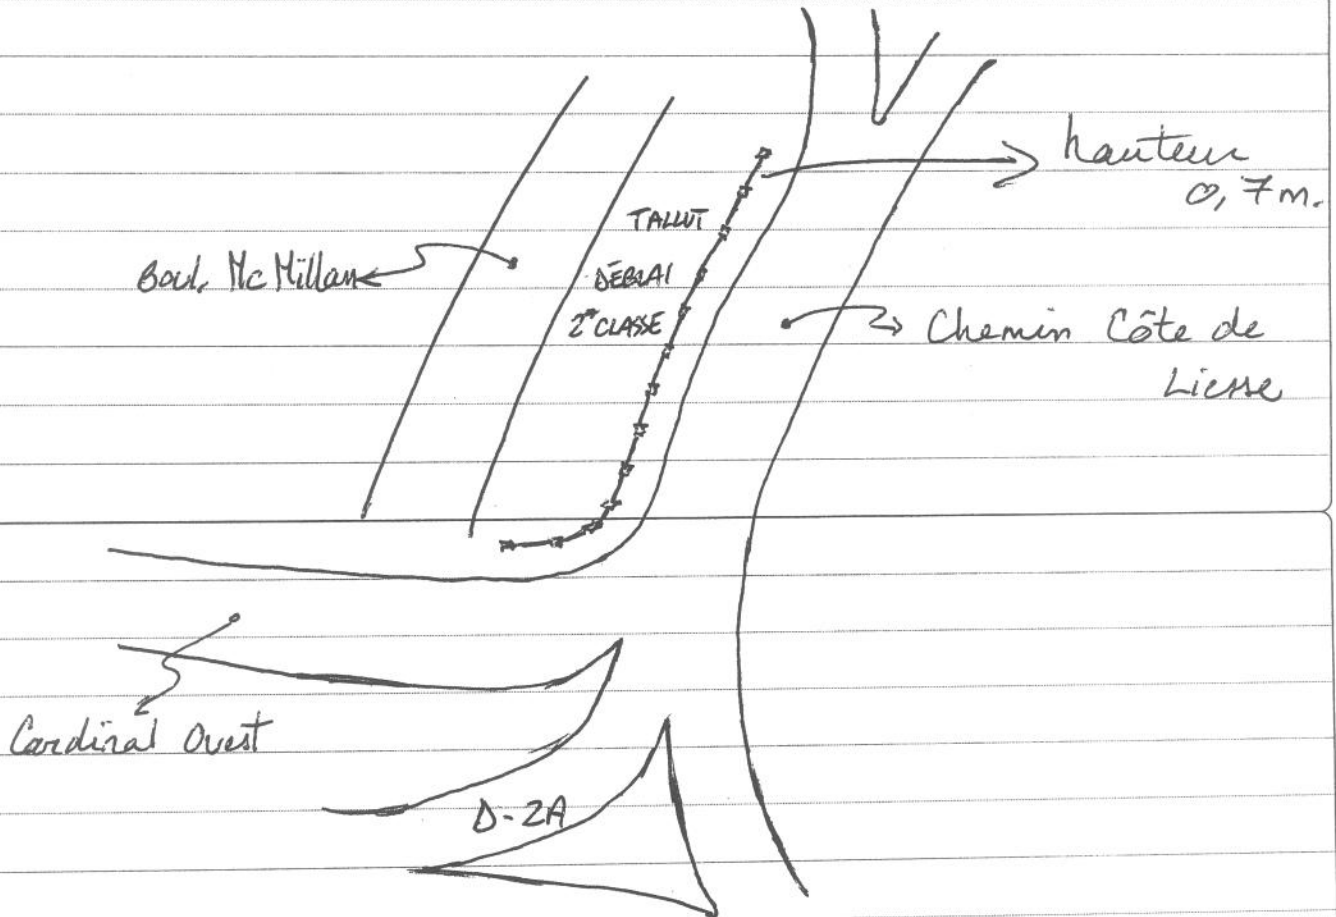
Installation de 155m de membrane fixée sur des pickets de bois au pourtour du déblai 2^e classe dampé côté Est du Boul. McMillan.
(Tallut entre Boul. McMillan et chemin Côte de Liere)

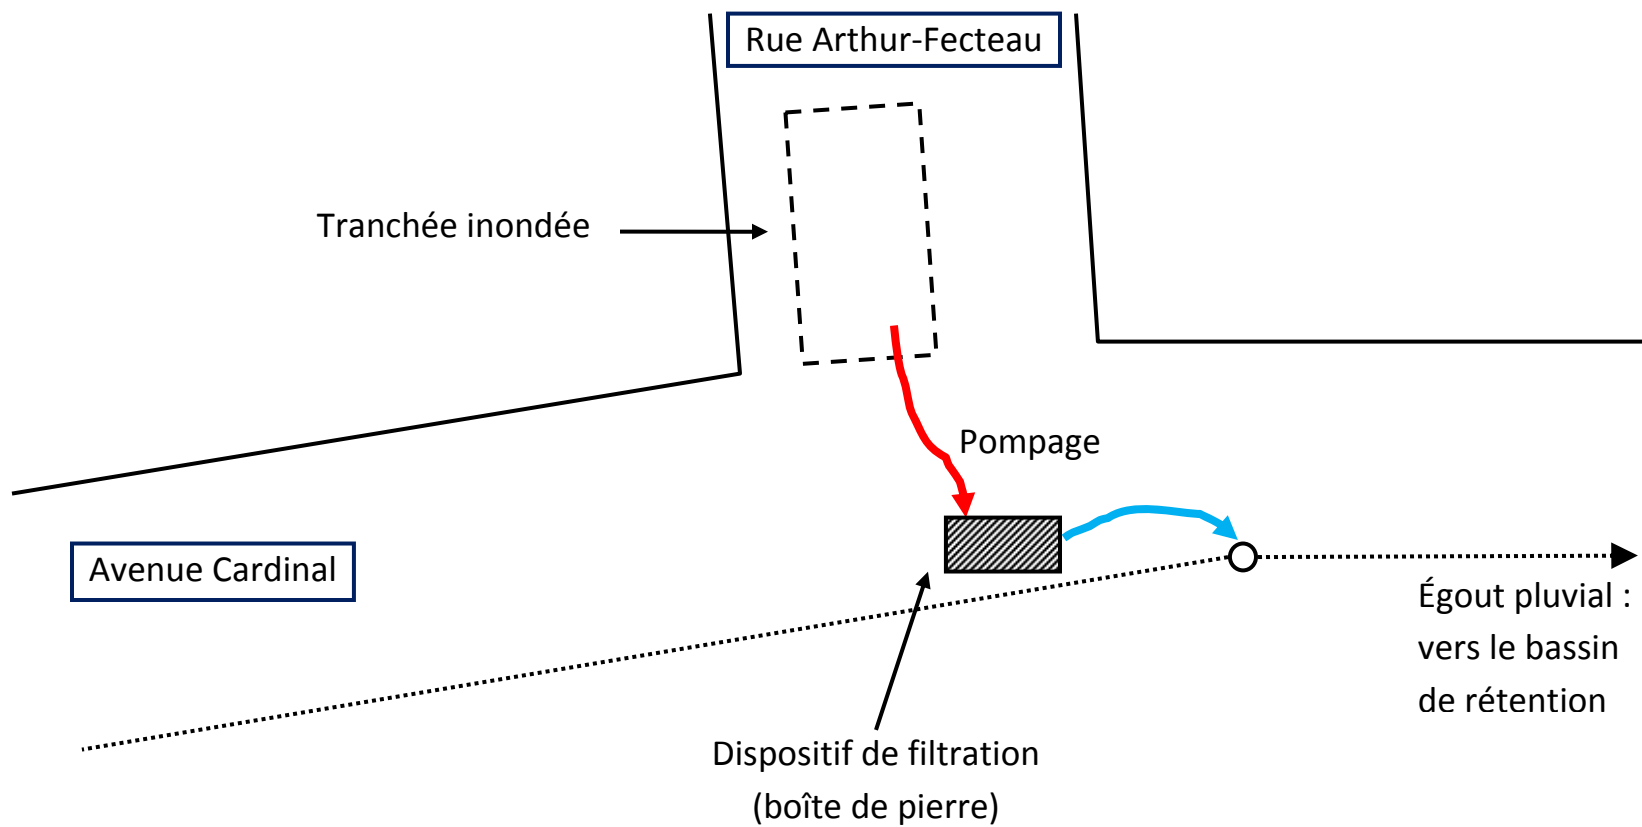
Figure 2 : exemple de rejet à l'égout pluvial envisagé : rejet effectué la semaine dernière, à l'intersection Cardinal / Arthur-Fecteau
