**Expertise sur l'état du béton et des barres  
d'armature en PRFV du pont P-11591 situé  
sur l'autoroute 20 est à Val-Alain**

Rapport d'expertise

N/Dossier SMI : MC-15-008/BC-15-095  
Québec, le 18 janvier 2016

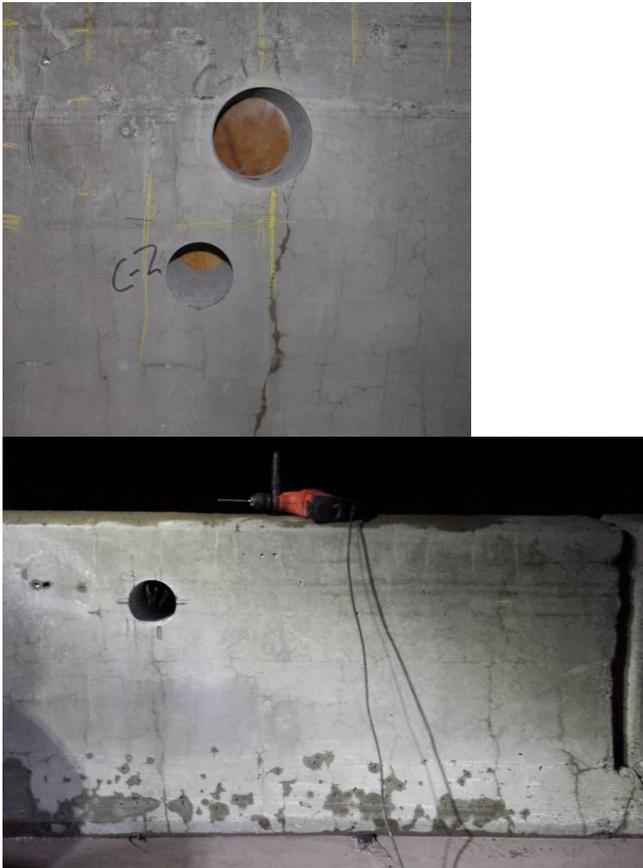
**Figure 2 – Localisation des carottes**

À noter que les carottes C1 et C3 avaient un diamètre de 150 mm, et la carotte C2, de 100 mm. Les carottes C1 et C3 ont été volontairement prélevées à des endroits où des fissures verticales étaient visibles à la surface de la glissière et où des barres d'armature en PRFV avaient été localisées initialement à l'aide d'un géoradar de modèle Hilti PS 1000 (voir figure 2).

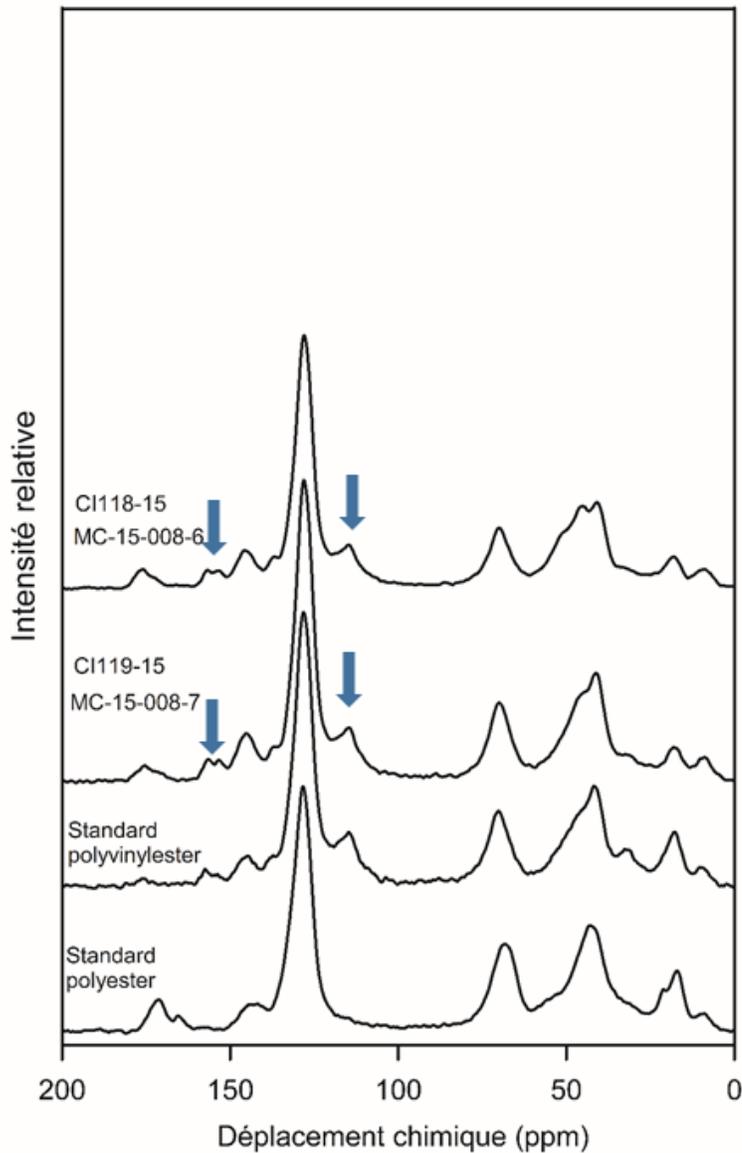
Figure 8 – Spectres RMN 13C en phase solide des échantillons de barres en PRFV de la structure P-11591

L'étude a bel et bien permis de confirmer que la résine des barres d'armature en PRFV de la structure P-11591 était de type vinylester.

À noter que les flèches bleues de la figure 8 représentent les pics caractéristiques d'une résine de type vinylester.

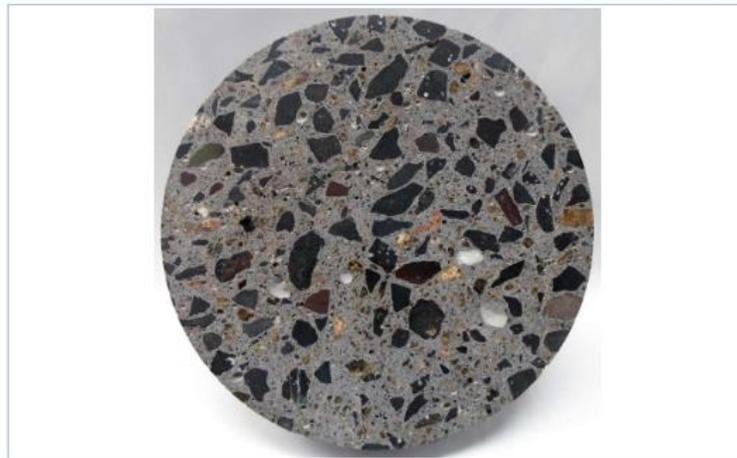
Figure 1 : Plaque polie de la carotte C1

Les observations pétrographiques ont été réalisées sur la carotte C1. Pour réaliser les observations, l'échantillon a été taillé à l'aide d'une scie diamantée. Ensuite, la surface de la section obtenue a été graduellement polie à l'aide d'une polisseuse portative utilisant des disques dont les particules abrasives sont de plus en plus fines.

La section polie provenant de la carotte de béton prélevée sur la structure est présentée à la Figure 1.

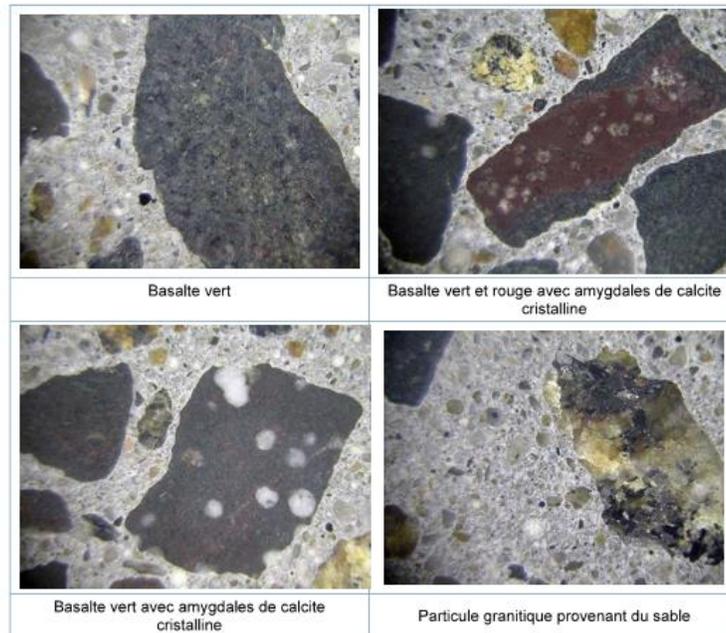
Figure 2 : Microphotographies des granulats du béton

Les granulats grossiers présents dans le béton se composent de particules concassées de roche de nature basaltique. La forme des particules est angulaire à subangulaire. Le diamètre maximal du gros granulat est de 14 mm. La couleur des particules est verte et rouge selon le niveau d'altération de l'hématite présente dans les granulats. La pierre contient fréquemment des amygdales remplis de calcite cristalline. La dureté des granulats est moyenne ( $\approx 4$  à  $5^*$ ) et l'agencement des grains est cohésif (bonne ténacité). L'enrobage et la distribution des granulats dans le béton sont bons. La Figure 2 présente des microphotographies des granulats présents dans le béton.

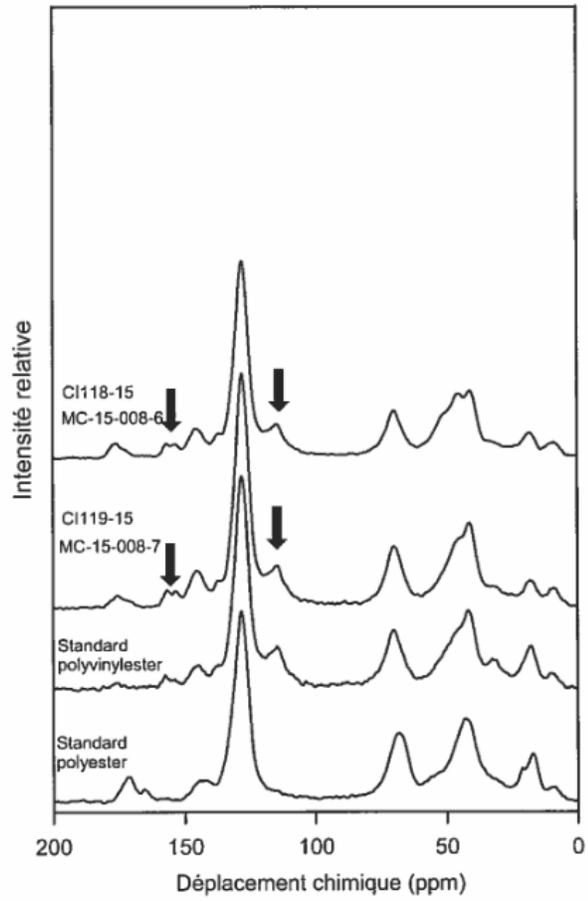
Figure 1 : Spectres RMN  $^{13}\text{C}$  en phase solide des échantillons de résine. Les flèches bleues indiquent les pics caractéristiques des polyvinylyes

Les spectres des deux nouveaux échantillons sont présentés à la figure 1, de même que les spectres de références précédemment enregistrés. Le tableau 1, donne les positions et l'attribution des pics principaux des nouveaux échantillons et la comparaison avec les standards précédemment enregistrés.
