**Projet de réaménagement de l'échangeur
Dorval
Lot 3 - 2011**

Rapport de surveillance environnementale des travaux

Projet n° :
MTMG-163-00014890

Date :
2012-05-25

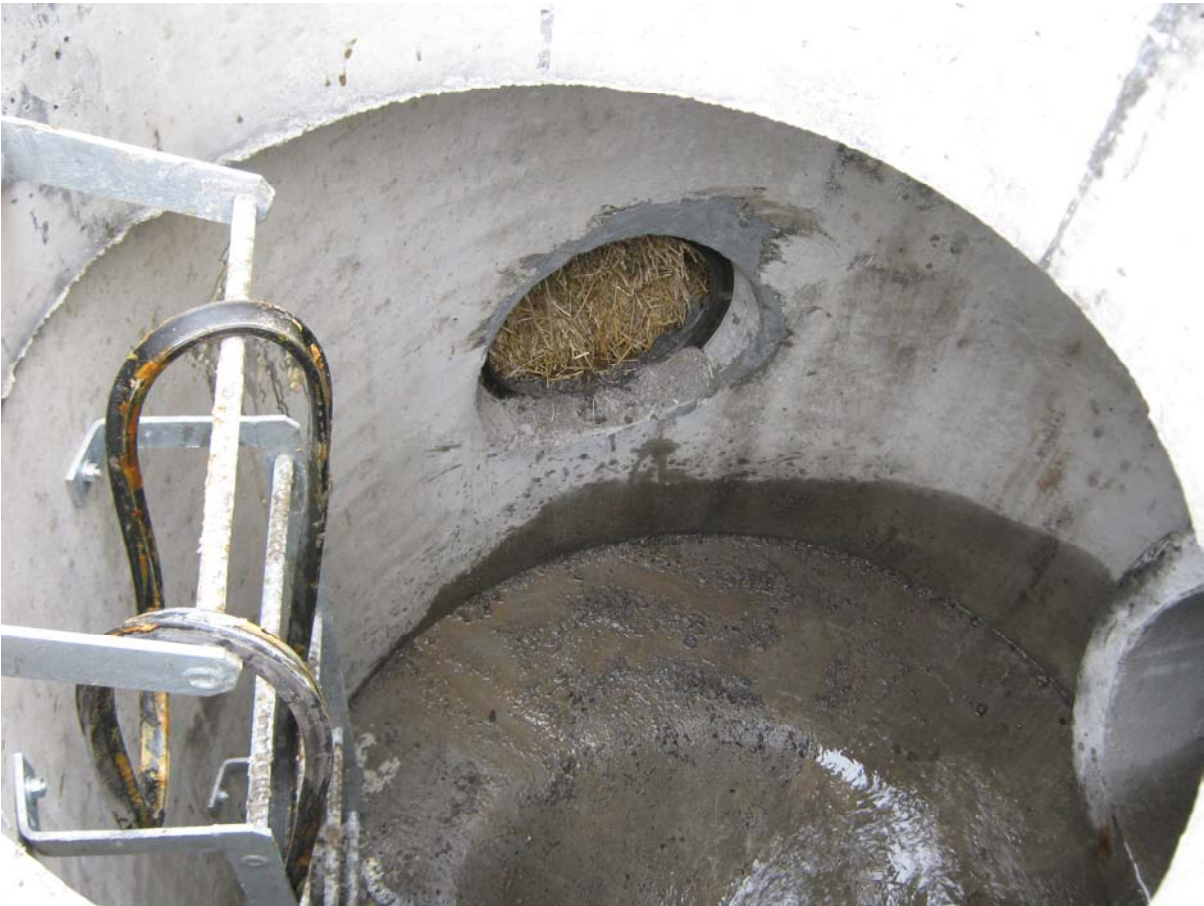
N° : IMG 0320

Identification : Bassin de rétention destiné à recueillir les eaux issues des forages.

Remarques : Ce bassin débouche directement sur un puisard pour le réseau pluvial, malgré l'interdiction de rejet des eaux au pluvial.

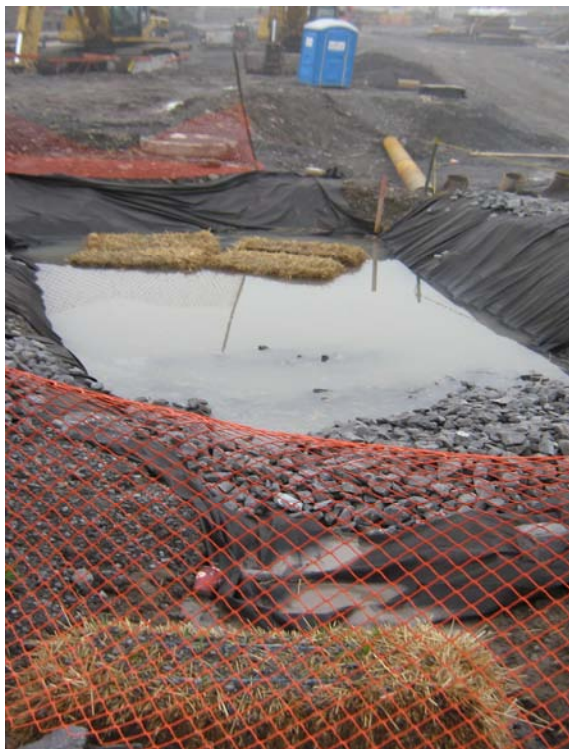
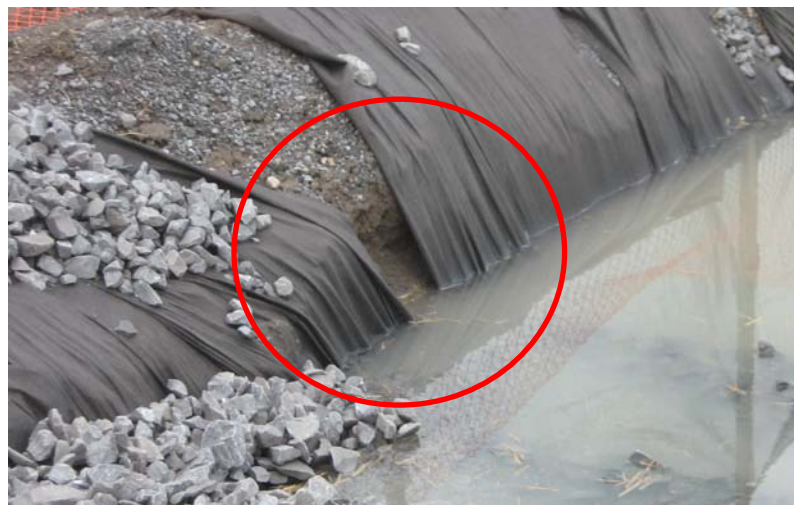
N° : P1120 058 et 067

Identification : Barrières à sédiments (bassin de rétention et bordure du stationnement de Garnier)

Remarques : Les barrières devront être remplacées avant les travaux prévus dans le remblai (courriel no 18).

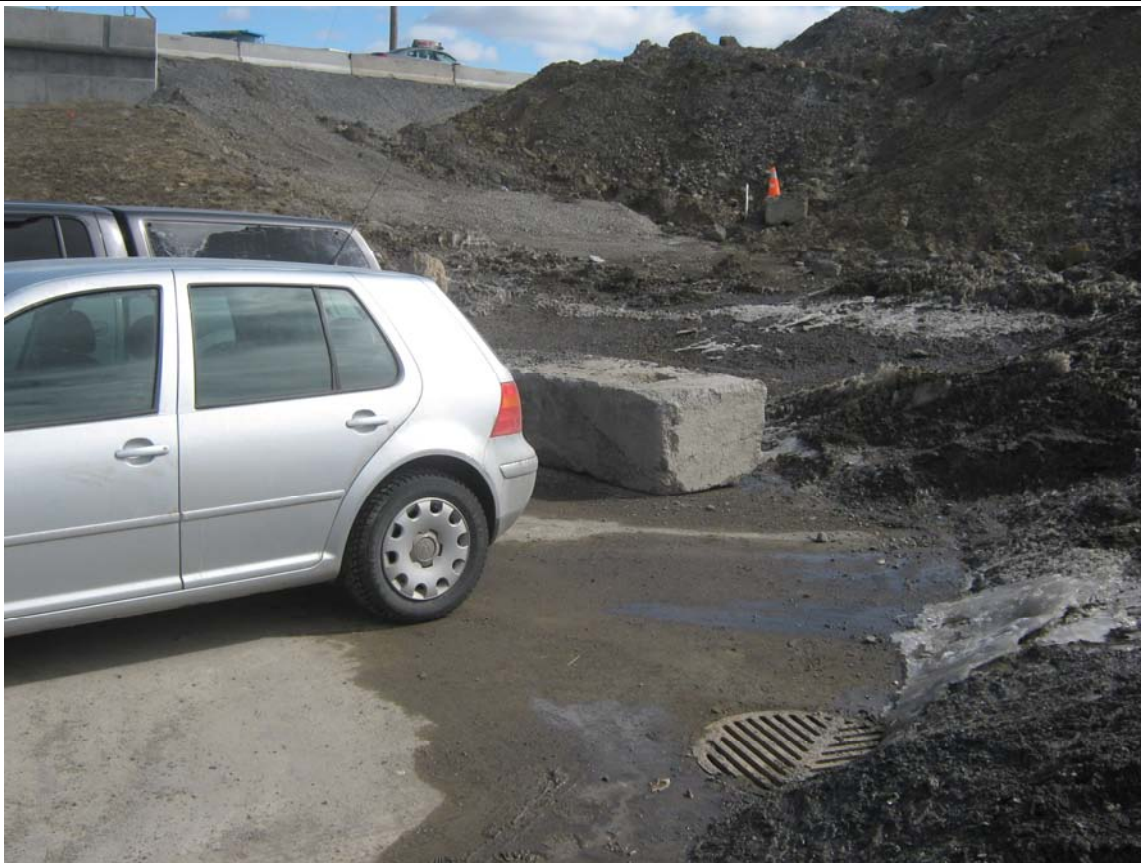
N° : P1120 066

Identification : Bassin de confinement pour contenants.

Remarques : Il a été demandé à L'Entrepreneur de porter attention à l'entreposage de ses contenants et à l'accumulation d'eau dans le bassin de confinement (courriel no 18).

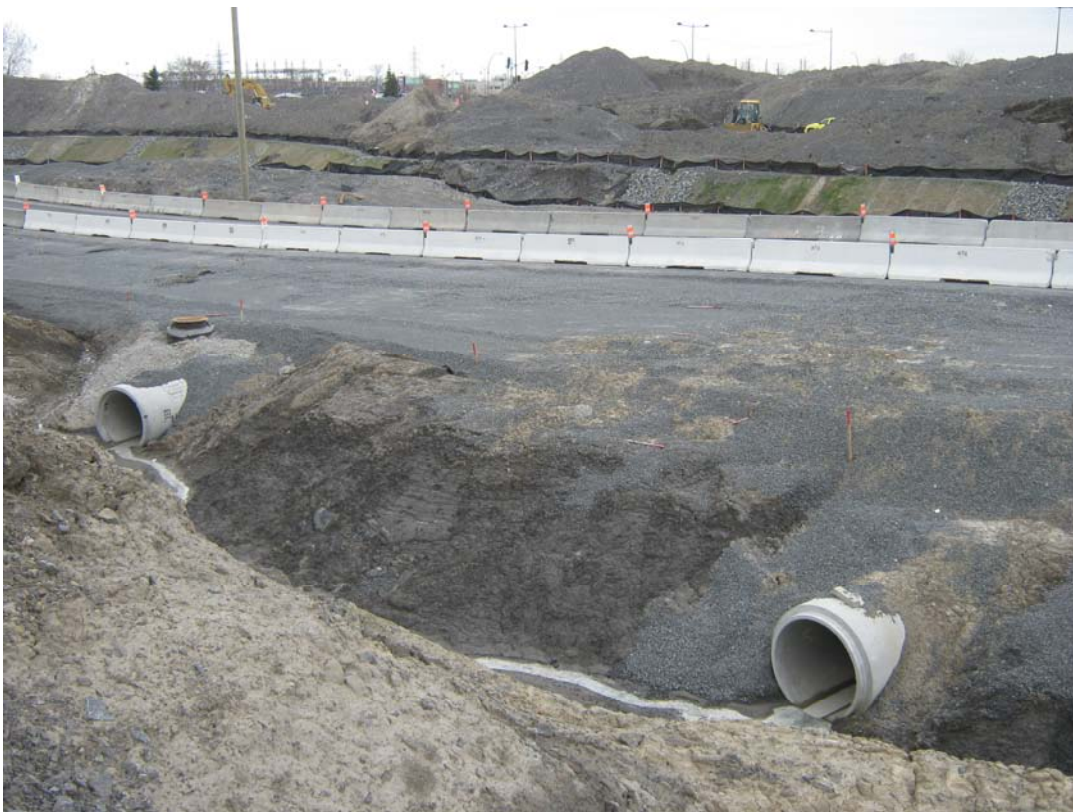
N° : P1120 008

Identification : Barrières à sédiments entourant le bassin de rétention.

Remarques : Tel que demandé, l'Entrepreneur a réparé les barrières à sédiments endommagées avant d'effectuer des travaux dans le remblai.

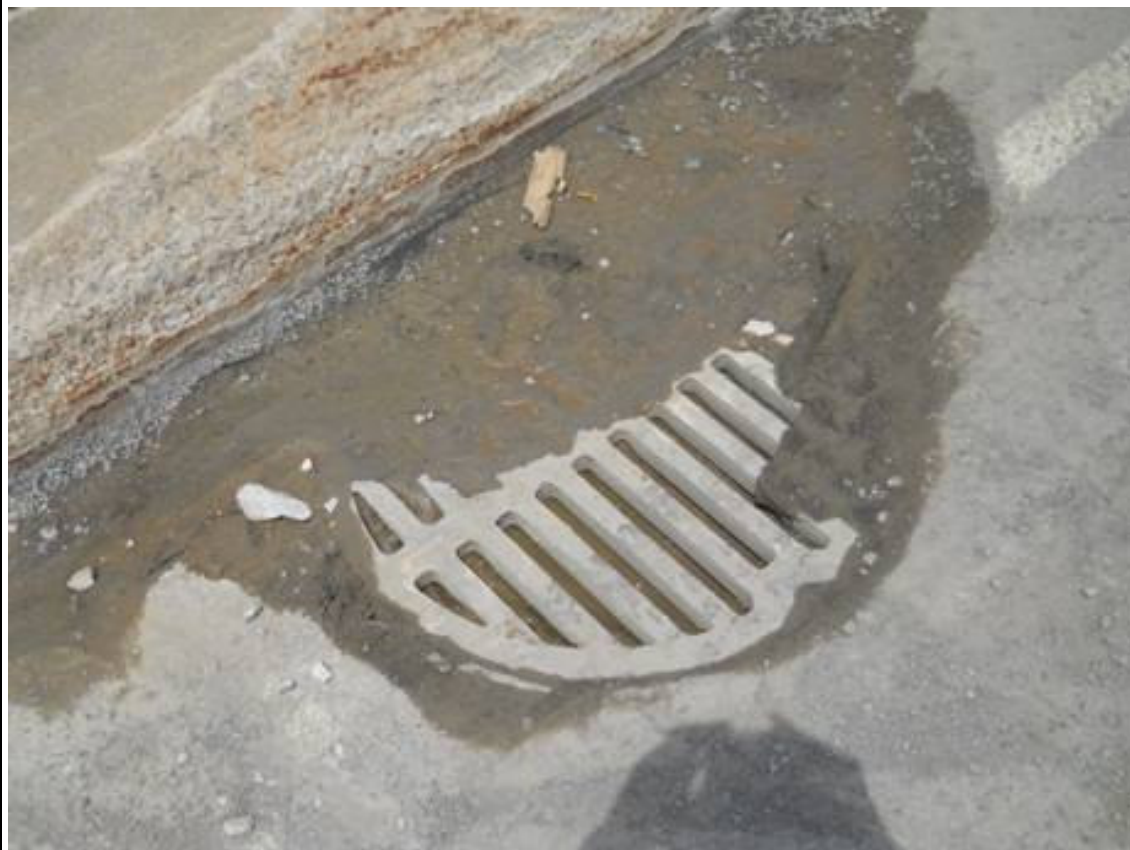
N° : 0017

Identification : Bassin de confinement pour contenants.

Remarques : Il a été demandé à l'Entrepreneur de porter attention à l'entreposage de ces contenants et à l'accumulation d'eau dans le bassin de confinement (courriel 24)

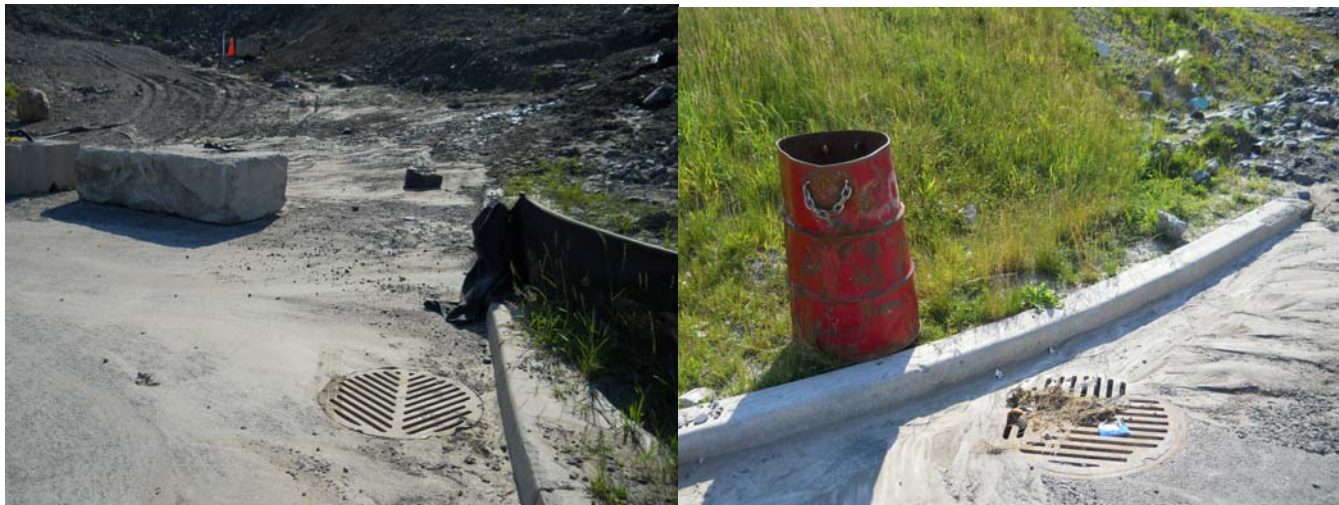
N° : 011 et 012

Identification : Des contenants d'essence et autres produits pétroliers ne sont pas placés dans un bassin de confinement.

Remarques : il a été demandé à l'Entrepreneur de les placer dans un bac de confinement plutôt que de les laisser à même le sol. Effectuer le remplissage d'équipement au-dessus du bac de confinement et utiliser des entonnoirs pour transvider.

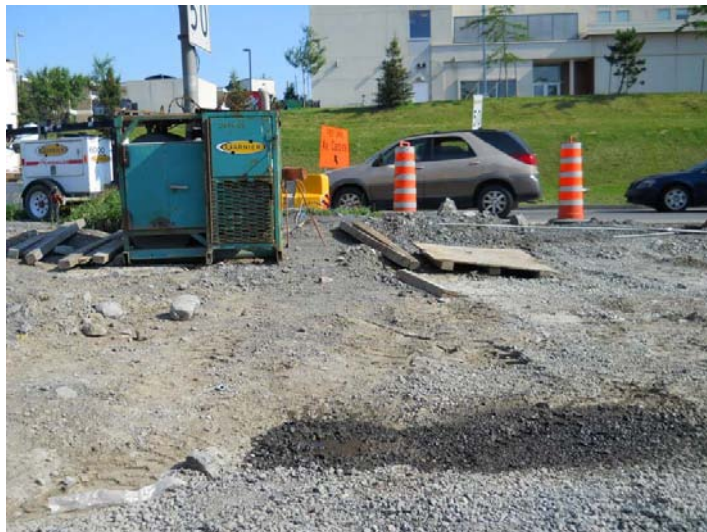
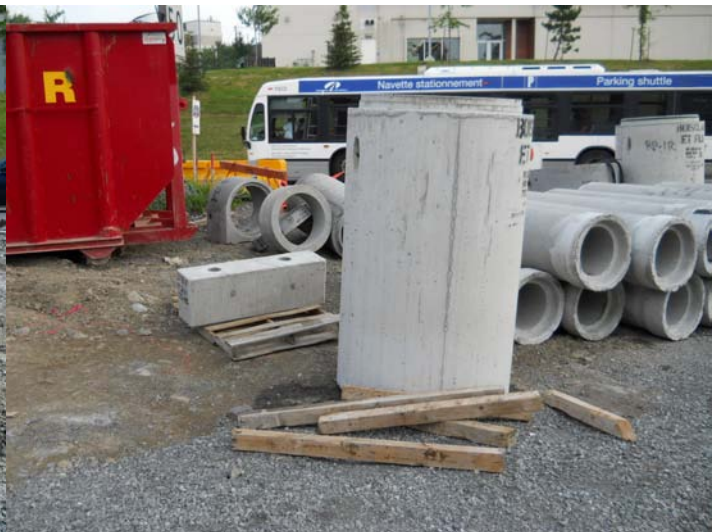
N° : 0017 et 005

Identification : Déversement d'huile observé le 5 juillet. La situation ne semble pas avoir été corrigée

Remarques : L'Entrepreneur a été avisé (courriel 2011-07-05) de fournir des explications quant à ce déversement notamment concernant les mesures prises. À cette date, les mesures prises n'ont pas données.

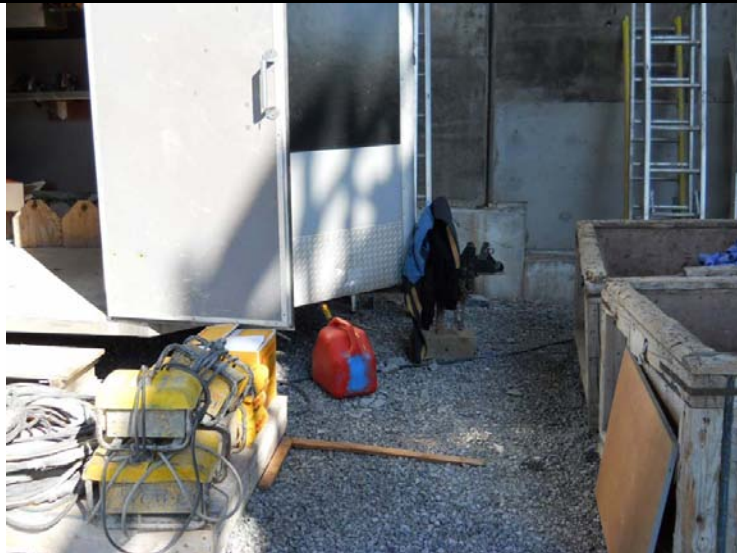
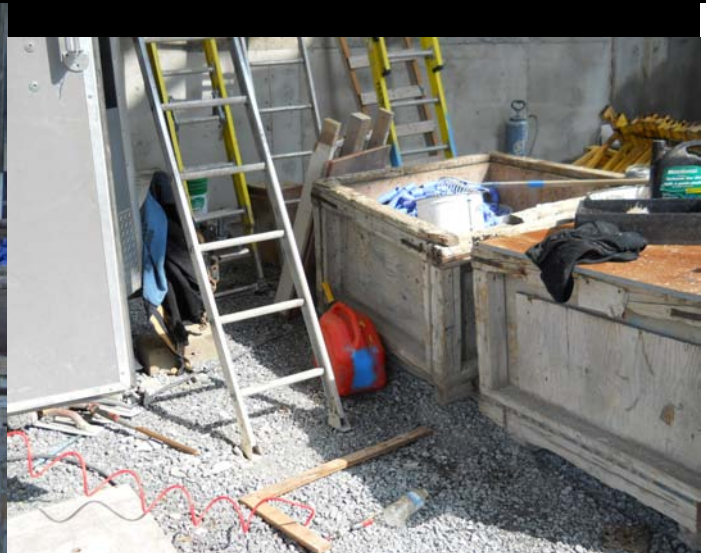
N° : 007

Identification : Des contenants d'essence et autres produits pétroliers ne sont pas placés dans un bassin de confinement.

Remarques : il a été demandé à l'Entrepreneur de les placer dans un bac de confinement plutôt que de les laisser à même le sol. Effectuer le remplissage d'équipement au-dessus du bac de confinement et utiliser des entonnoirs pour transvider. À cette date aucune mesure a été prise

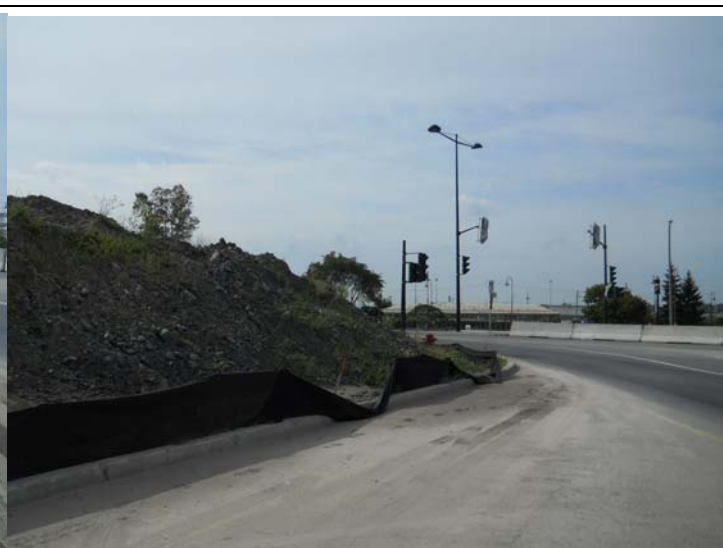
Photographies prises le 9 août 2011

Identification : Barrières à sédiments affaissées

Remarques : Il a été demandé à l'Entrepreneur de corriger la situation (courriel #26)

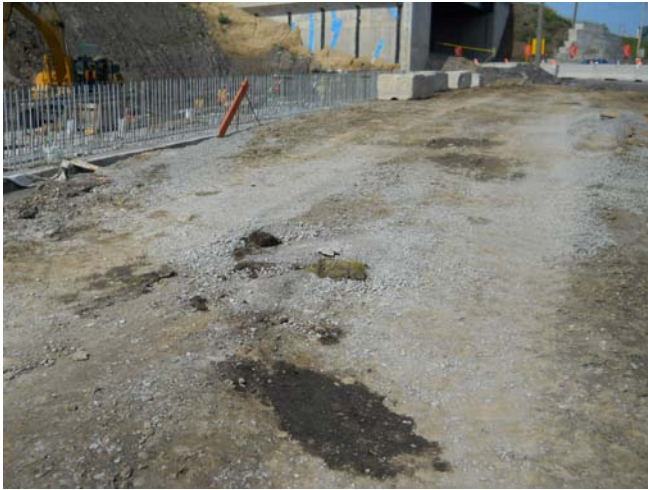
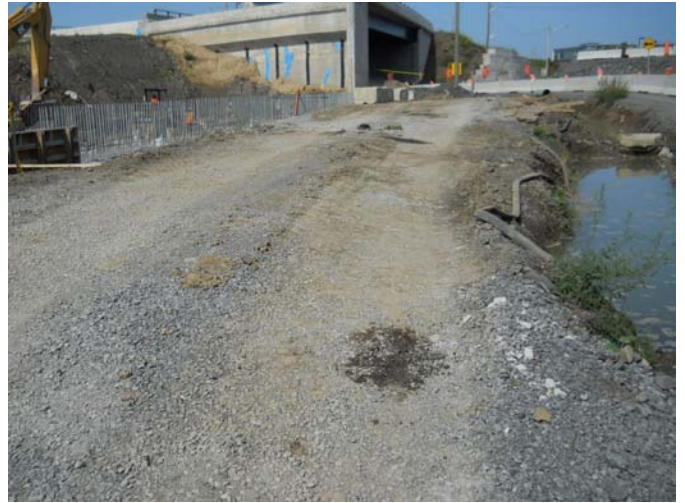
N° : 0121 et 0122

Identification : Fuite d'huile

Remarques : Il n'a pas été possible d'identifier l'origine – Il a été demandé d'enlever les sols contaminés- Le bon de disposition et le rapport de déversement ont été demandés à l'Entrepreneur (courriel 29)

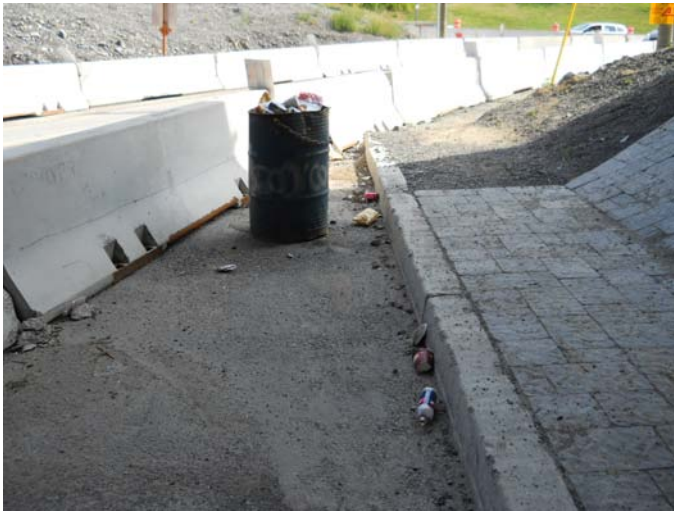
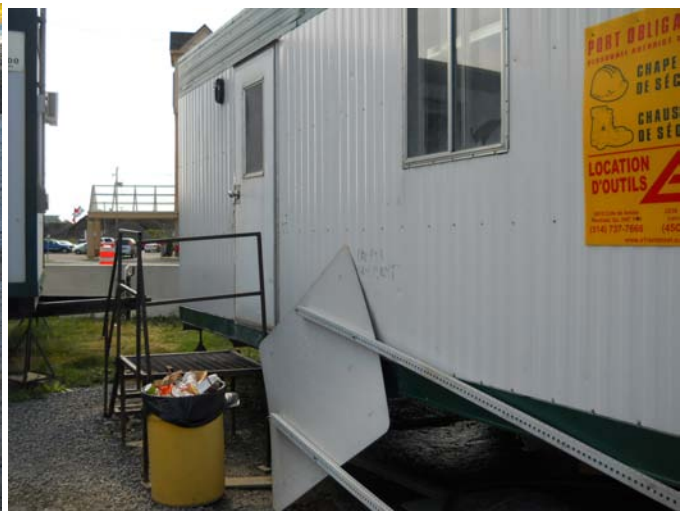
N° : 0108 et 0116

Identification : Accumulation importante de déchets de nourriture - Péril aviaire

Remarques : Éviter toute accumulation de ce genre

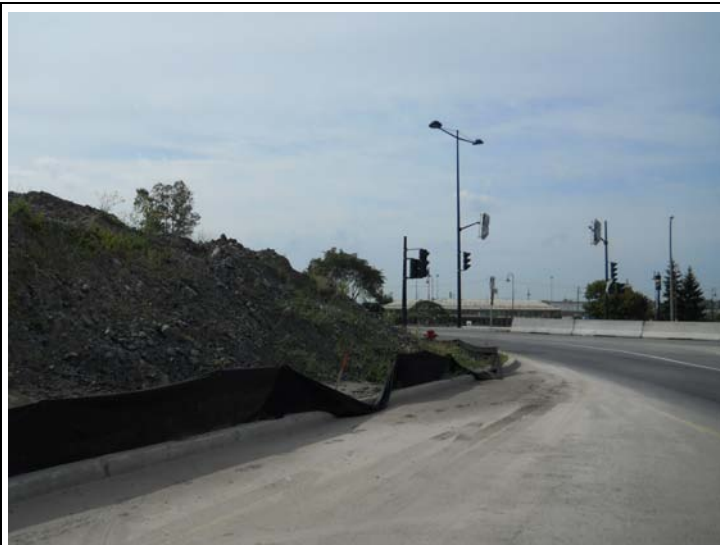
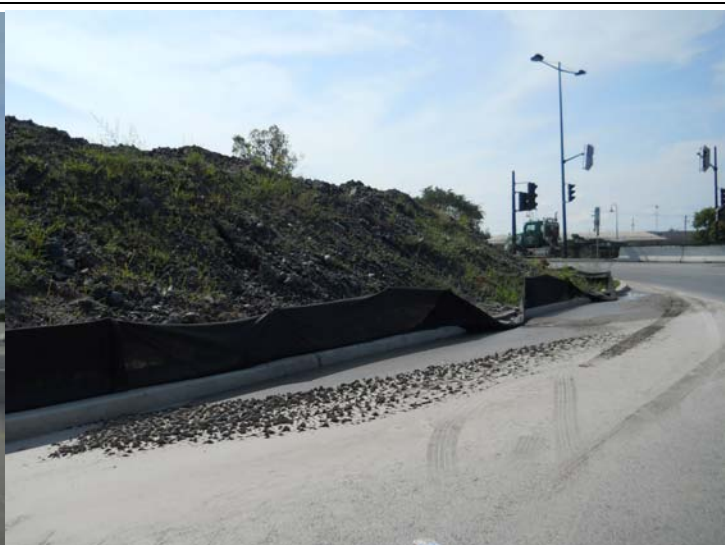
Photographies prise le 16 août 2011

Identification : Barrières à sédiments affaissées

Remarques : Il a été demandé à l'Entrepreneur de corriger la situation (courriel #26)

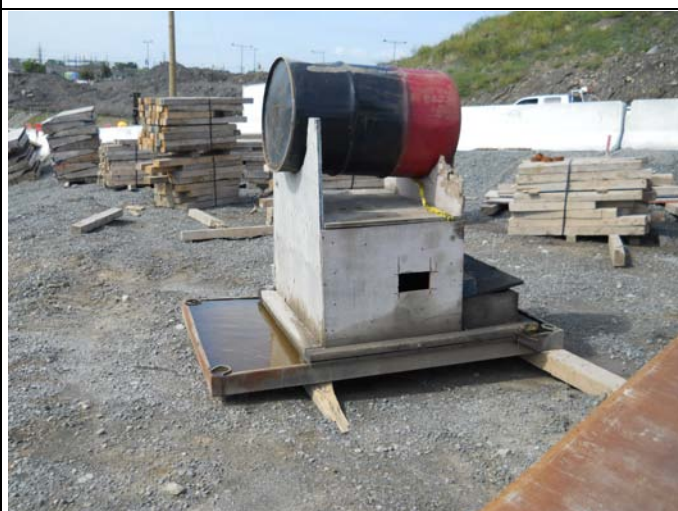
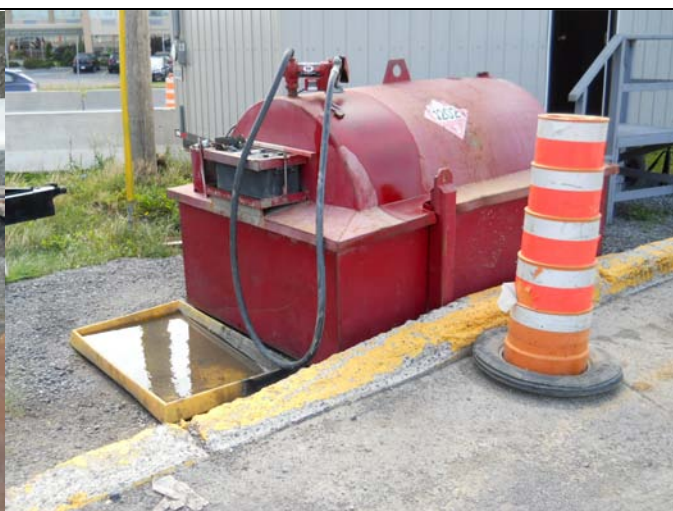
N° : 0113 et 0117

Identification : Accumulation d'eau dans le bac de confinement

Remarques : Il a été demandé à l'Entrepreneur de corriger la situation (courriel #29)

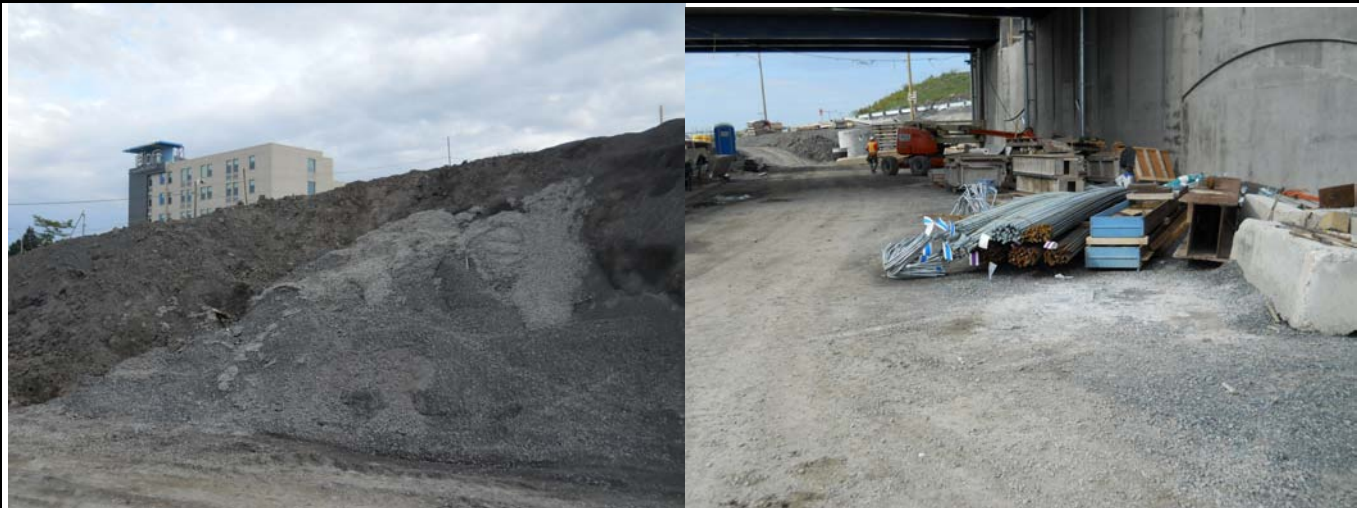
N° : 0160 et 0163

Identification : Résidus de nettoyage des bétonnières.

Remarques : Un espace doit être aménagé afin de recueillir les eaux de lavage et non de les laisser à même le sol. Ceci a été demandé à l'entrepreneur (courriel 24)

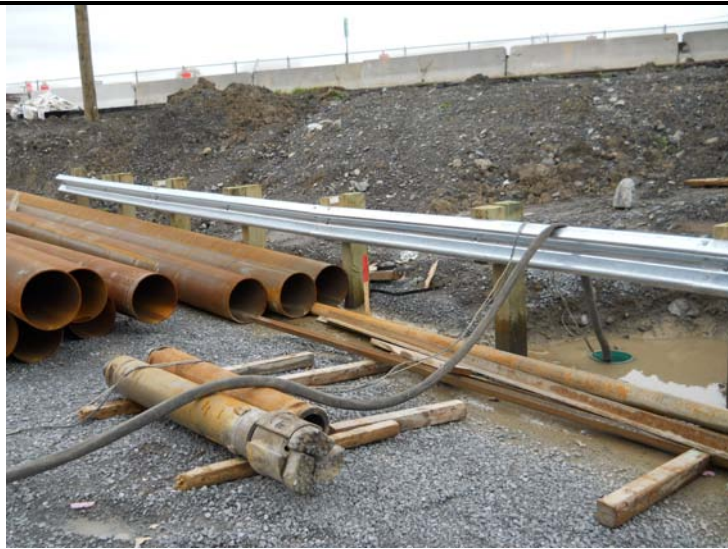
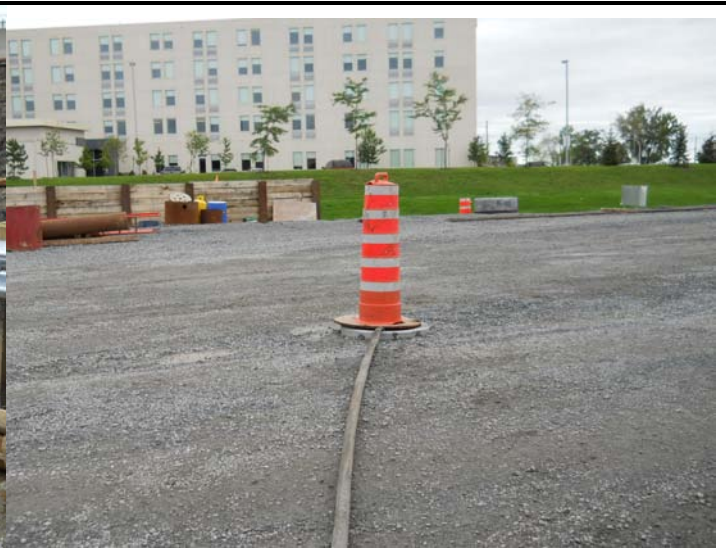
N° : 0186 et 0185

Puisard non relié au réseau

Identification : Gestion des eaux de ruissellement

Remarques : Ce puisard n'est pas relié au réseau selon la personne sur le chantier. Il est utilisé comme réservoir pour stocker l'eau accumulée. Cette pratique ne garantit pas que les eaux soient **récupérées et traitées** par la suite.

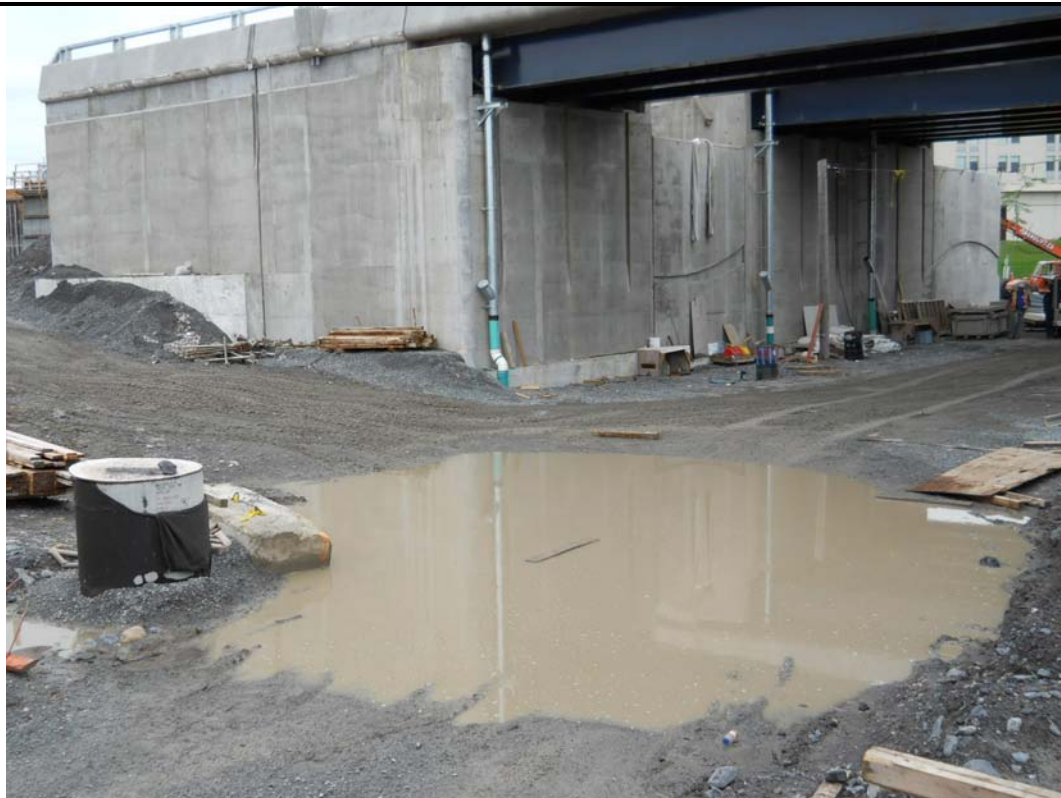
N° : 0184

Identification : Accumulation d'eau stagnante

Remarques : Toute surface pouvant générer des eaux stagnantes n'est pas tolérée. Il est recommandé de pomper cette eau accumulée.

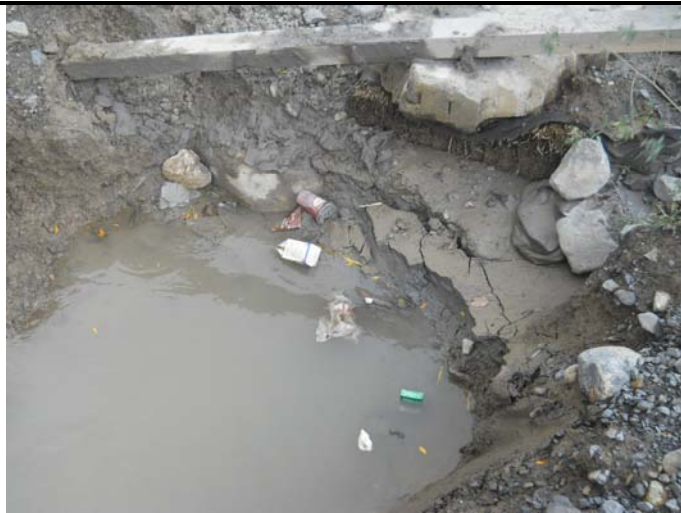
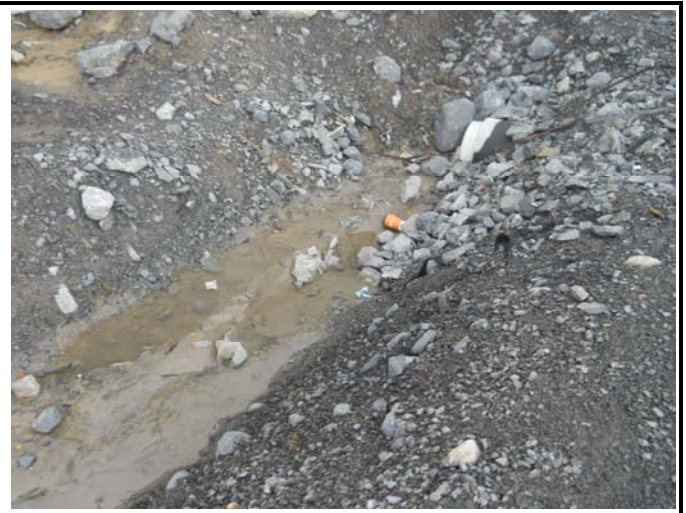
N° : 0392et 0394

Identification : Accumulation de déchets

Remarques : Éviter toute accumulation de déchet afin d'éviter le péril aviaire

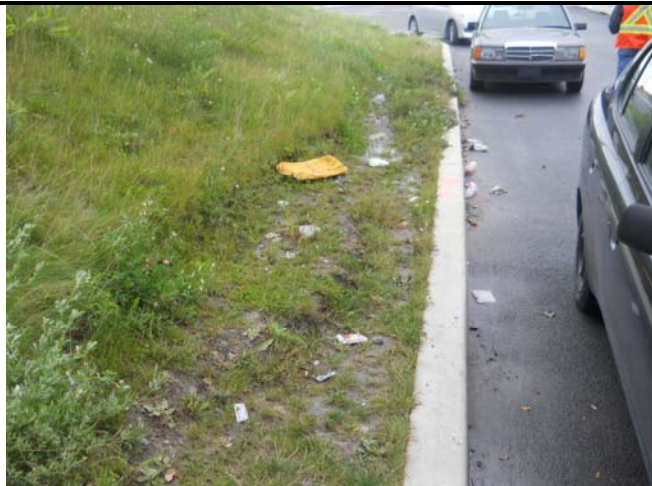
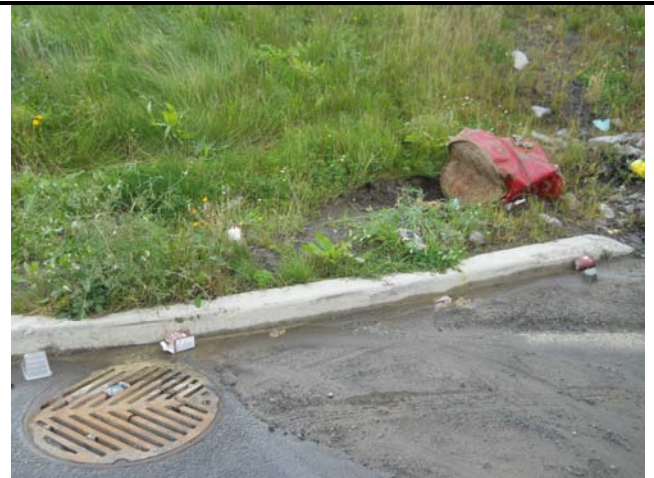
N° : 0395 et 0396

Identification : Accumulation de déchets

Remarques : : Éviter toute accumulation de déchet afin d'éviter le péril aviaire

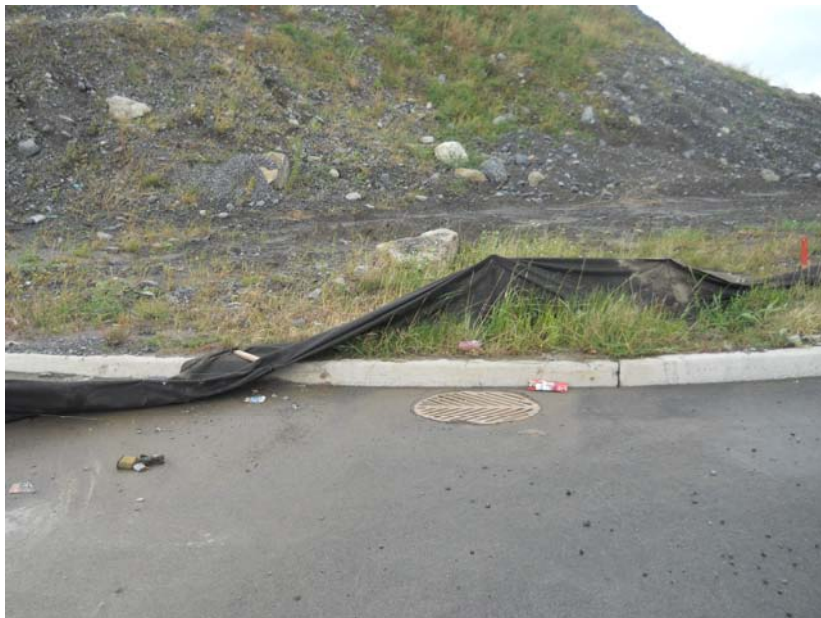
Identification : Barrières à sédiments affaissées

Remarques : Il a été demandé à l'Entrepreneur de corriger la situation

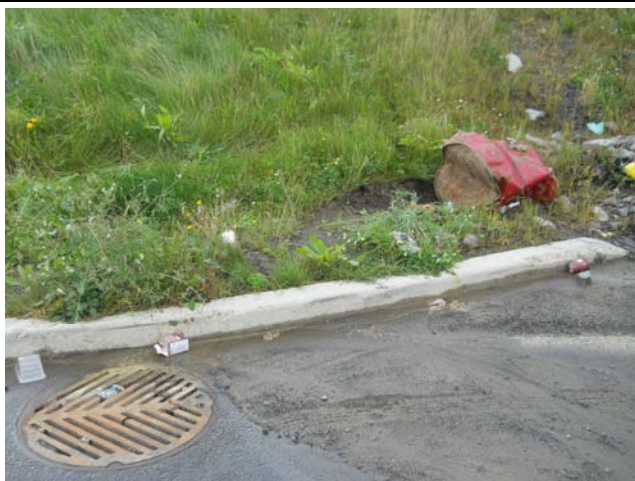
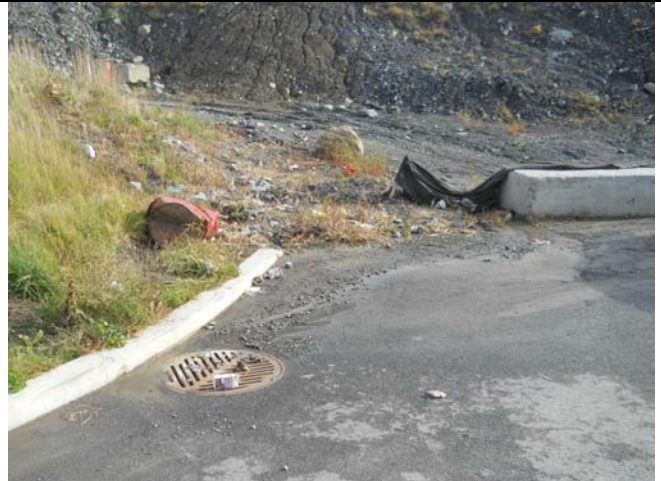
N° : 0396 et 0481

Identification : Barrières à sédiments affaissées

Remarques : Il a été demandé à l'Entrepreneur de corriger la situation

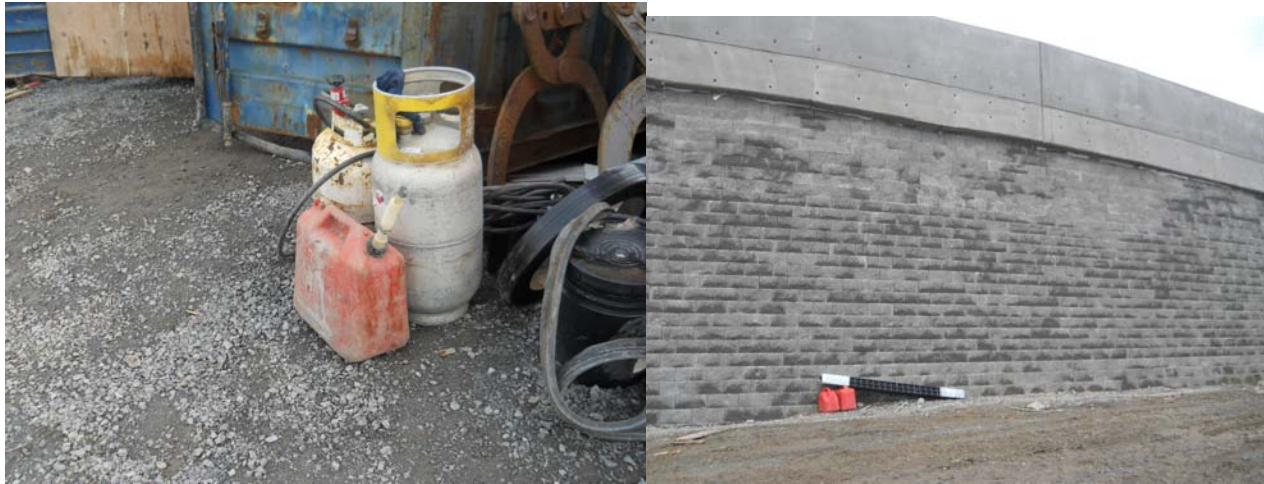
N° : 0586

Identification : Des contenants de diesel et autres produits pétroliers ne sont pas placés dans un bassin de confinement

Remarques : il a été demandé à l'Entrepreneur de les placer dans un bac de confinement plutôt que de les laisser à même le sol. Effectuer le remplissage d'équipement au-dessus du bac de confinement et utiliser des entonnoirs pour transvider.

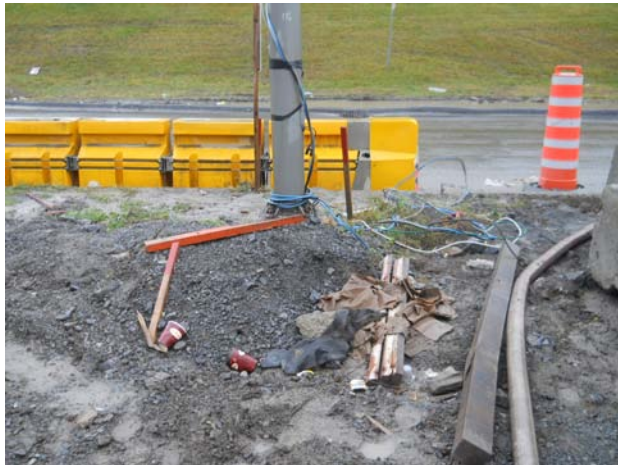
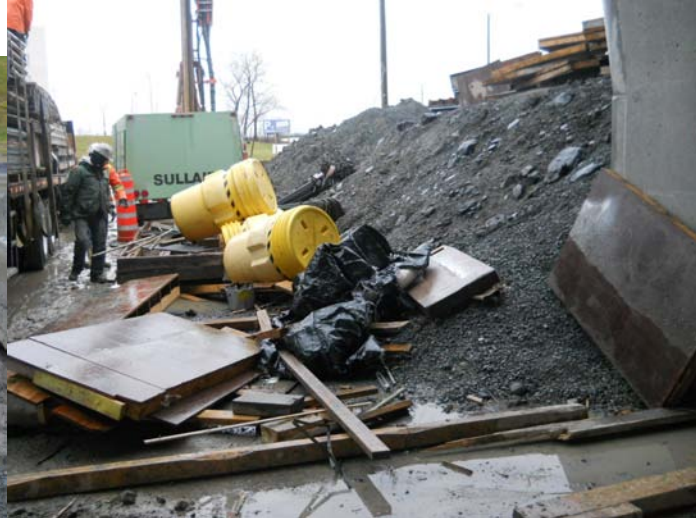
N° : 0604 0605

Identification : Accumulation de déchets

Remarques : Éviter toute accumulation de déchets

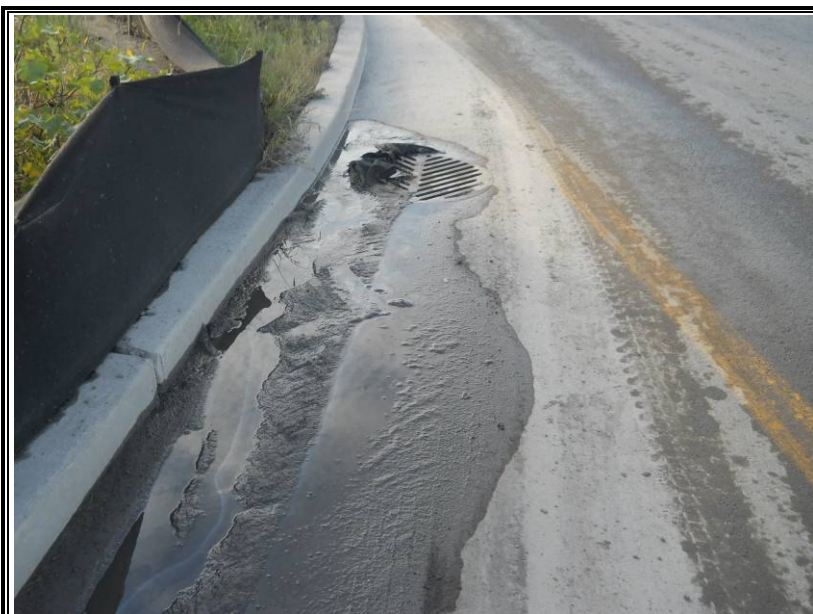
Photo n°: 2

Trace d'hydrocarbures dans les
eaux de ruissellement.

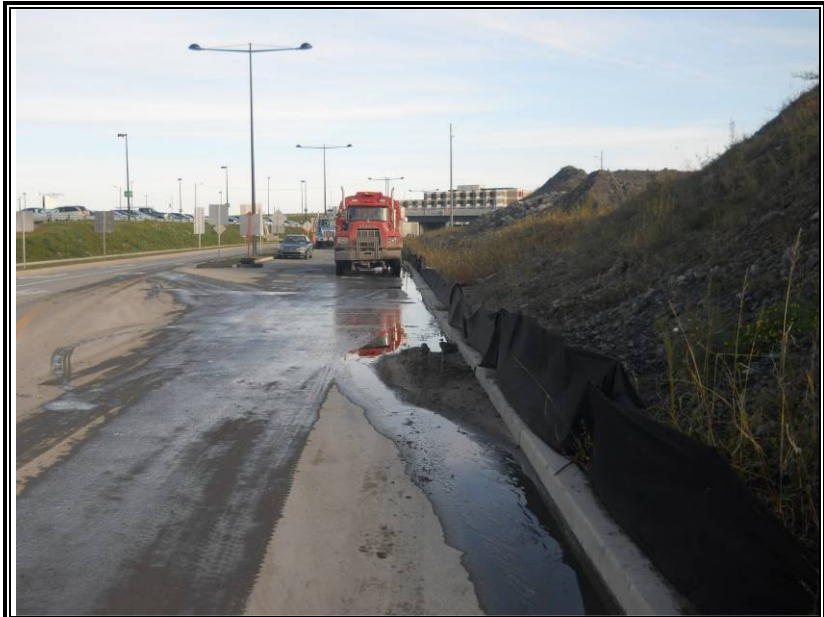
Photo n° : 4

Cette citerne présentait des fuites et l'eau ruisselait jusqu'au puisard situé à proximité.

Citerne la source d'eau de ruissellement.

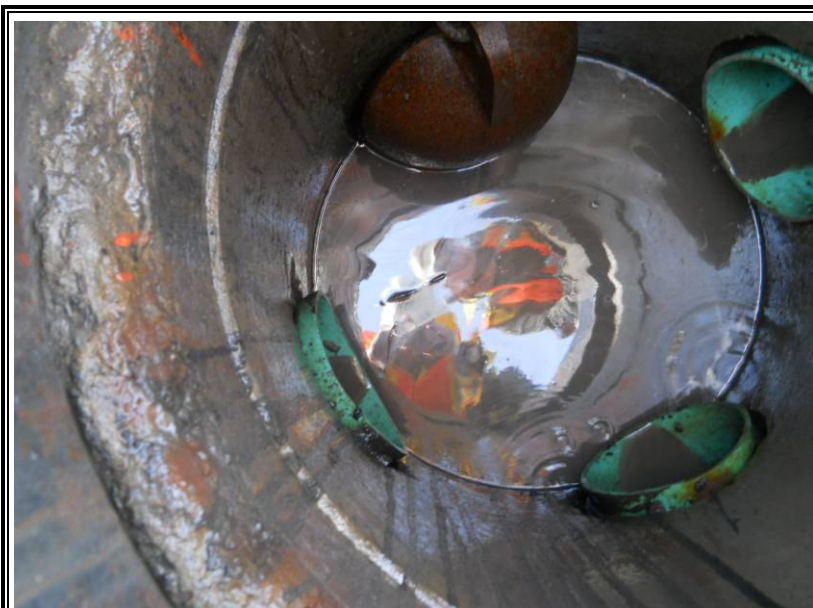
Photo n° : 6

Puisard avant la récupération.
