## Le planage fin, technique pour la réhabilitation des revêtements

### INTRODUCTION

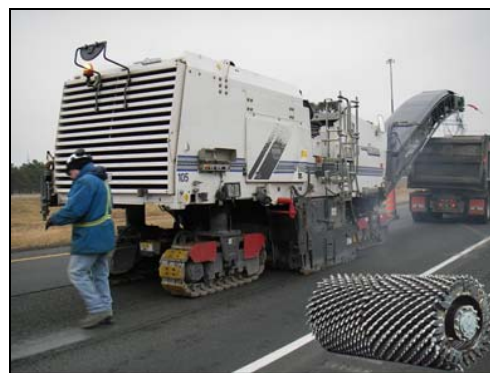
Figure 2 : Équipement pour planage fin

Ce procédé implique l'usage d'un équipement de planage conventionnel (exemple : Wirtgen 2100) muni d'un tambour spécialement conçu pour produire une surface dont les caractéristiques sont adéquates comme couche de roulement (figures 2 et 3). Le tambour peut comporter 274, 388 dents au carbure ou même plus, procurant un espacement entre les stries de 6 ou 8 mm au lieu de 15 mm pour un tambour conventionnel (162 dents). La profondeur de planage fin pour une seule passe de l'équipement est généralement inférieure à 50 mm.

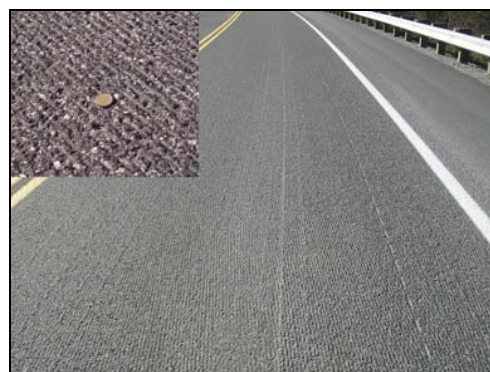
Figure 3 : Texture du planage fin
